### Mitteilung zur Festlegung des Fahrzeugrestwertes

Typ: Audi A8 4,2L 258kW (Diesel)  
FIN.: WAUZ [REDACTED]  
Laufleistung: 275.765 km (laut Kombiinstrument)  
Tag der EZ.: 08.08.2013  
HU gultig bis: 08/2024

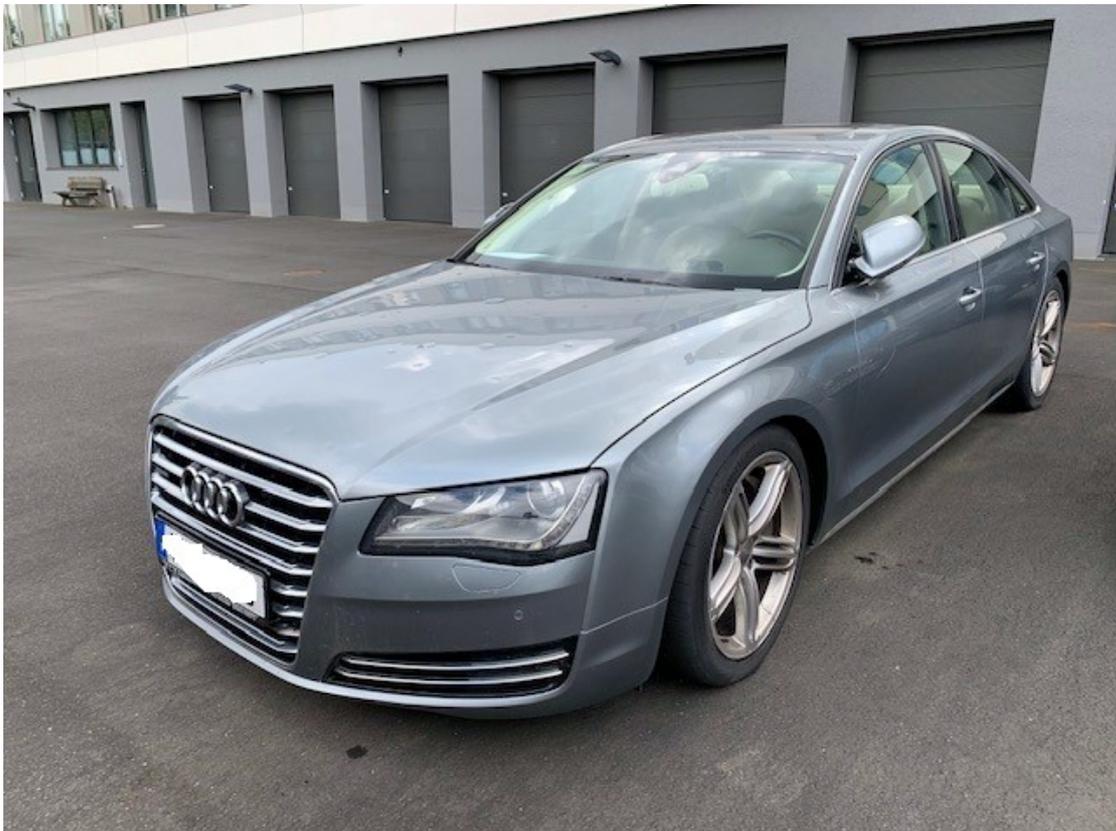
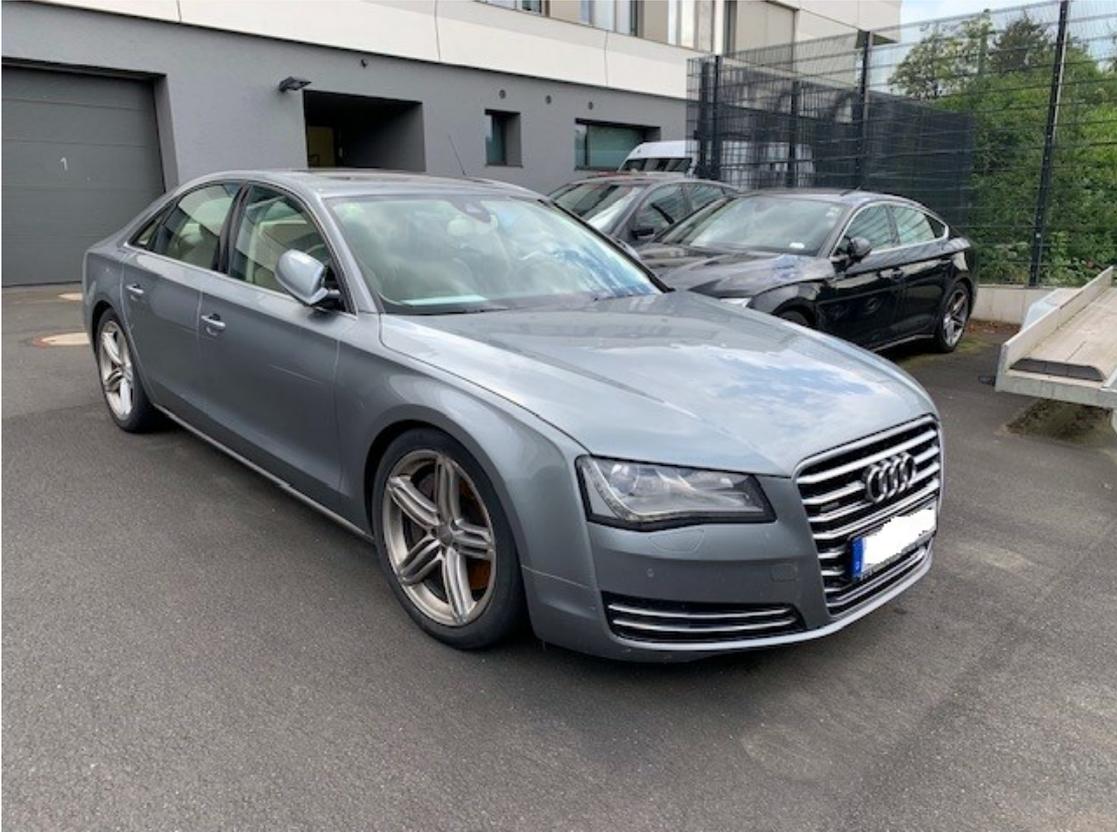
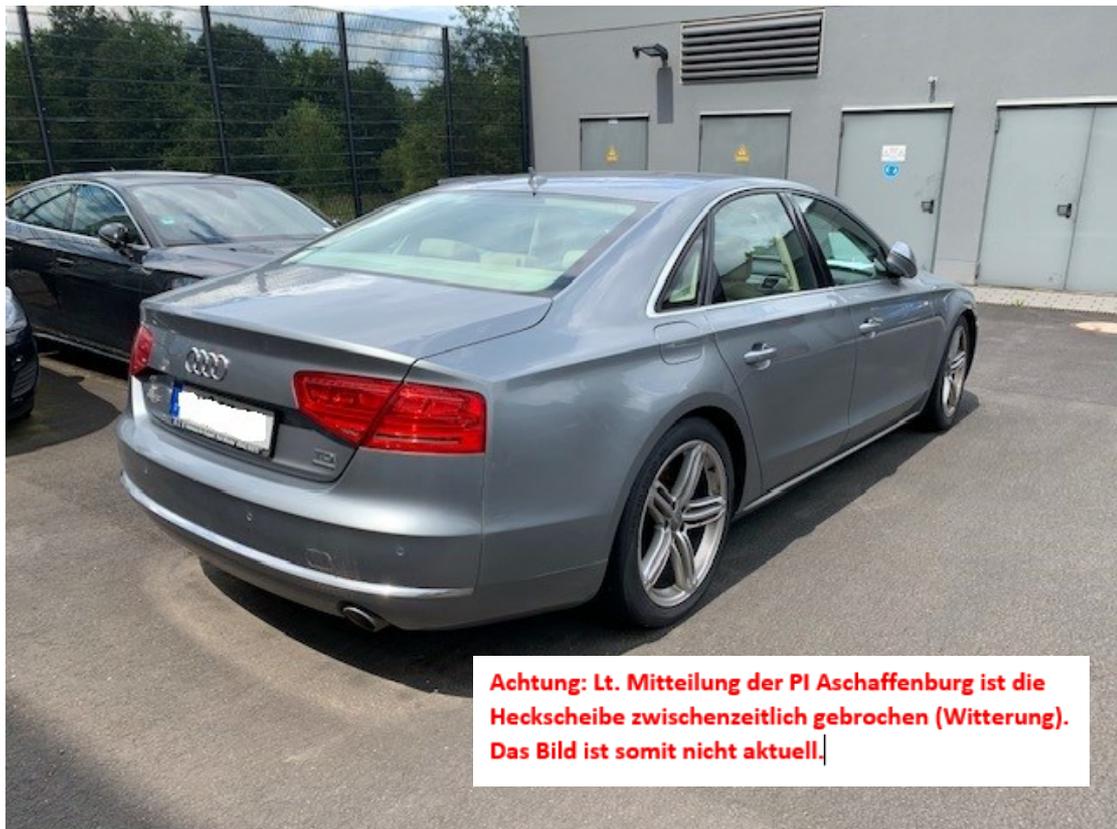
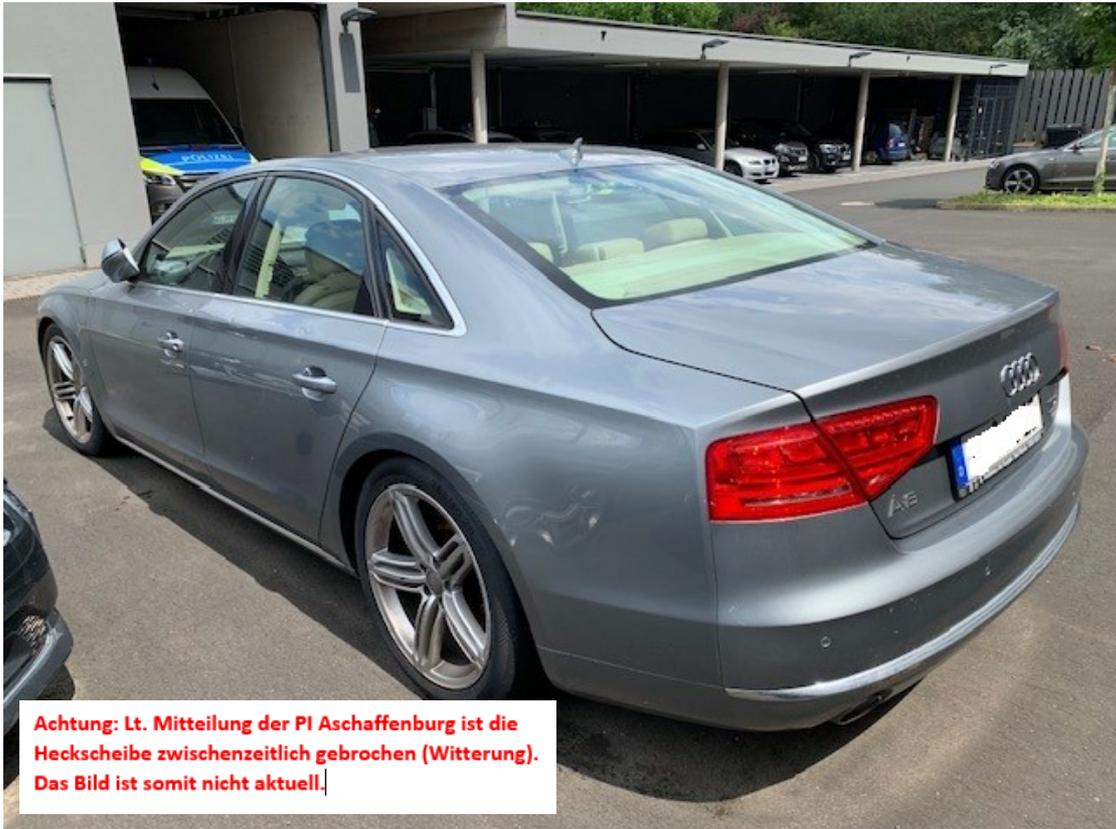
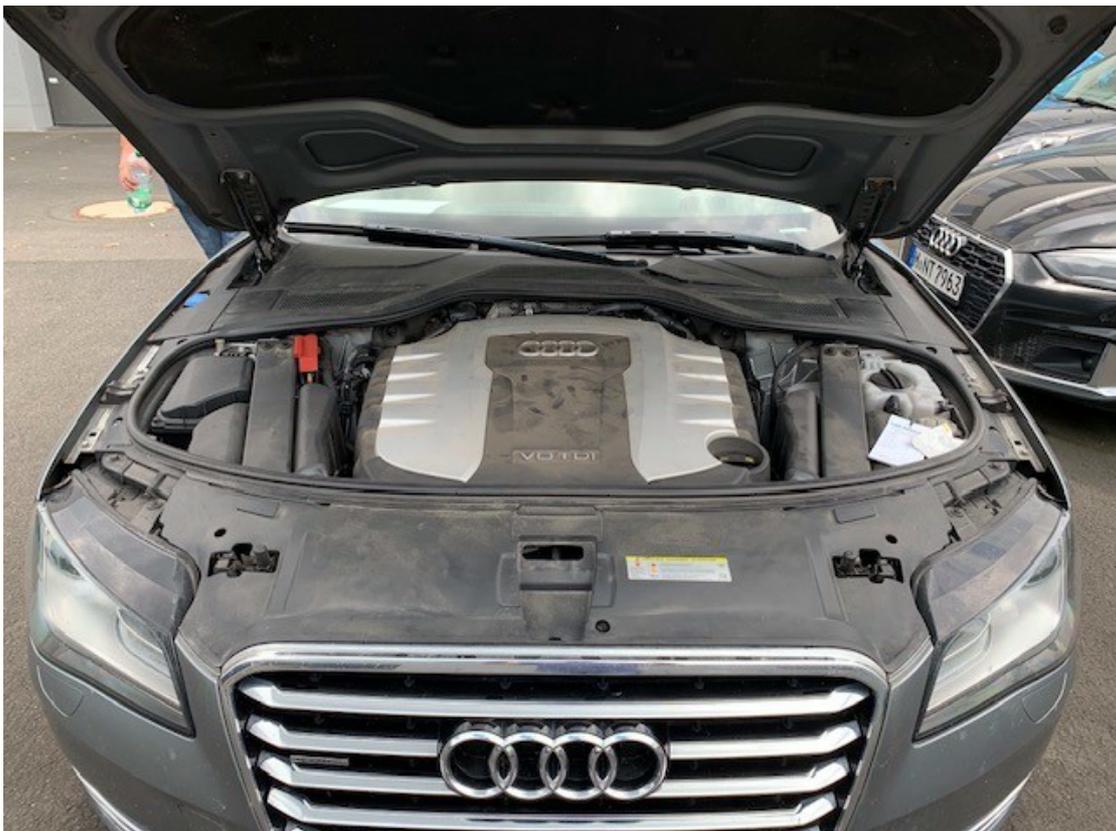
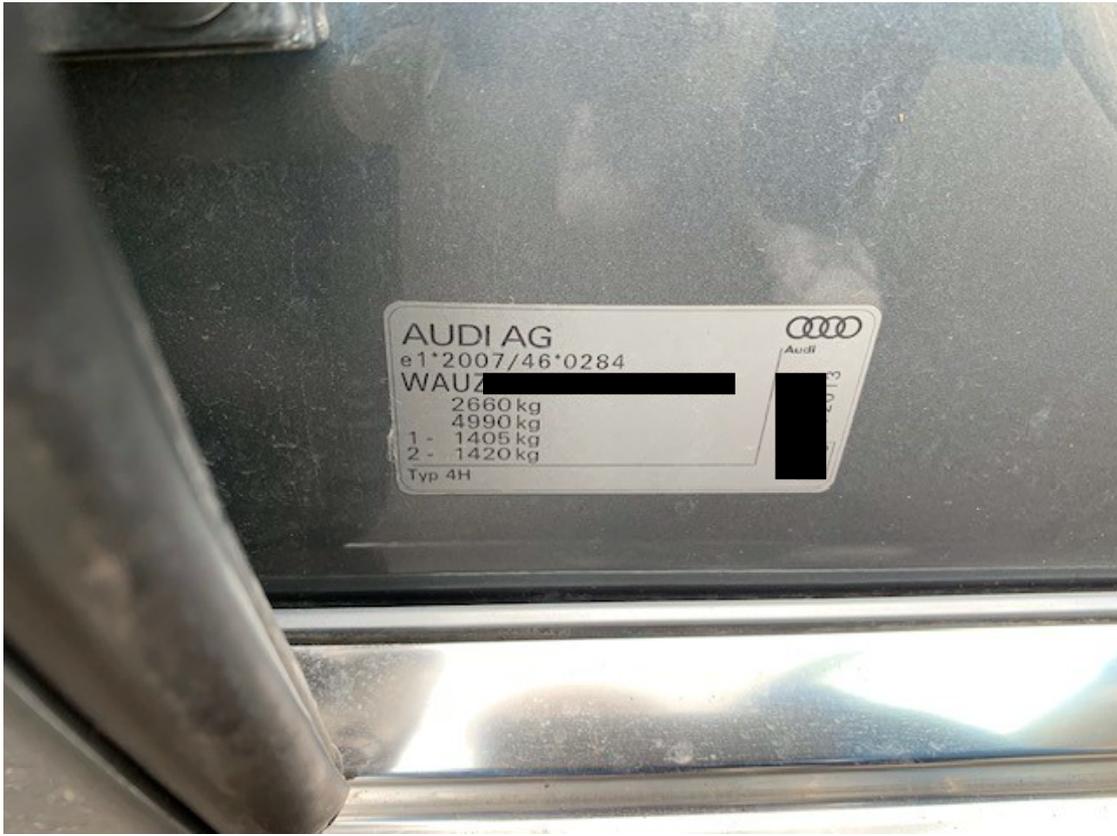
Lichtbilder

Das Fahrzeug hat einen Hagelschaden an der kompletten Fahrzeugkarosserie.  
Der Fahrzeuginnenraum ist teilweise demontiert und weist kleinere Gebrauchsspuren auf.  
Die Rader sind beschadigt mit groeren Gebrauchsspuren.  
Die Bremsscheiben an der Vorder.- und Hinterachse sind korrodiert.

Es wird empfohlen das Fahrzeug, nach Klärung der Eigentumsfrage, zu veräußern bzw. der fachgerechten Verwertung zuzuführen.

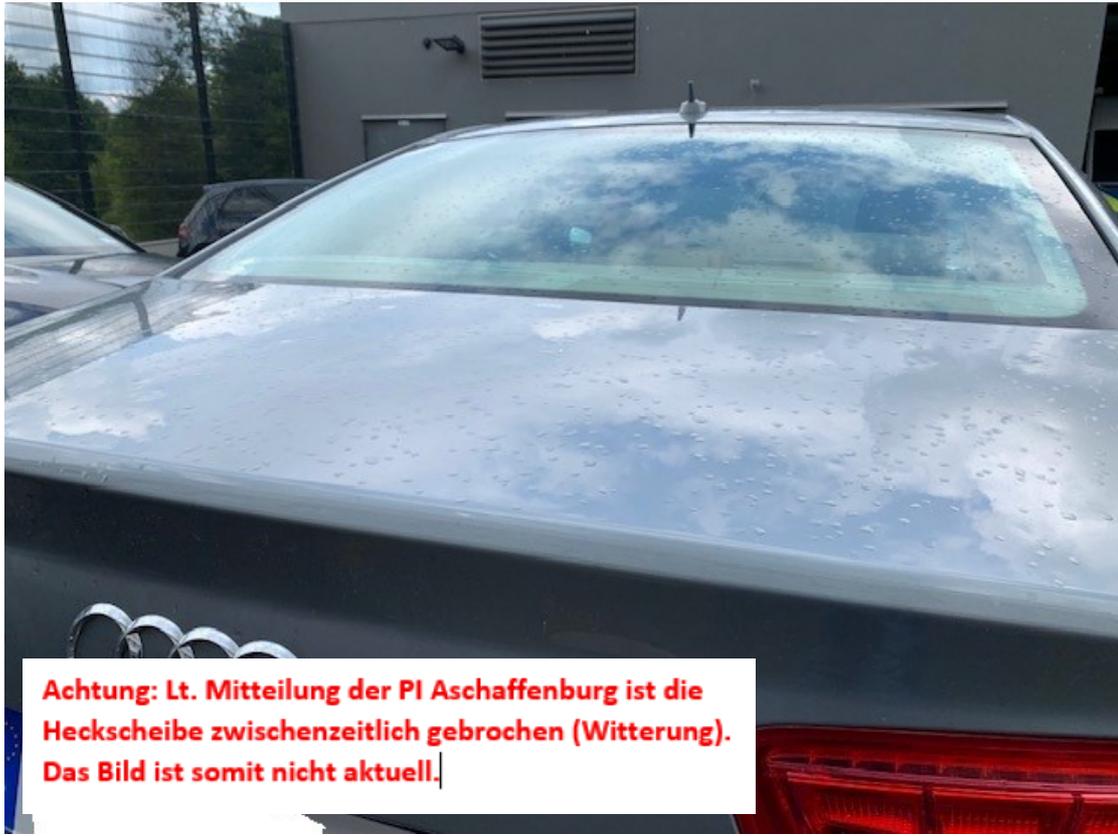
**Achtung: Lt. Mitteilung der PI Aschaffenburg ist die Heckscheibe zwischenzeitlich gebrochen (Witterung). Das Bild ist somit nicht aktuell.**
