## Fahrzeugschätzung

Auftraggeber: Marco Ehammer  
Gerichtsvollzieher beim Bezirksgericht Schwaz  
Ludwig-Penz-Straße 13  
6130 Schwaz

Aktenzahl: 870 004 E 567/26s

**Mitsubishi Space Star 1,2 AS&G**

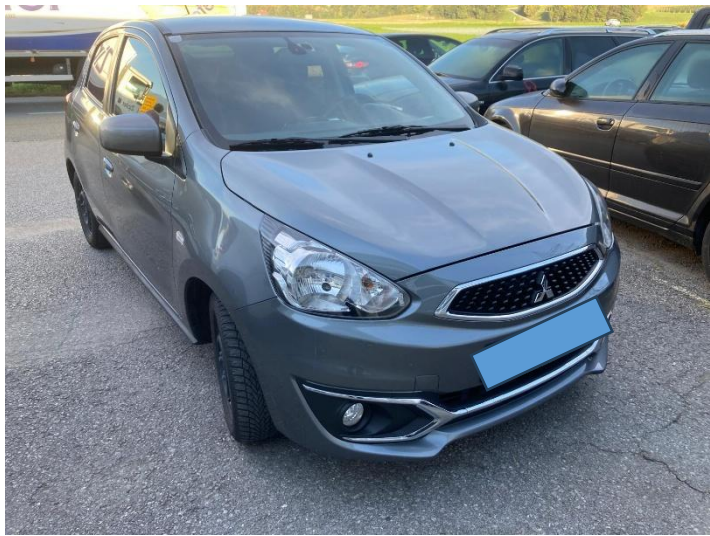
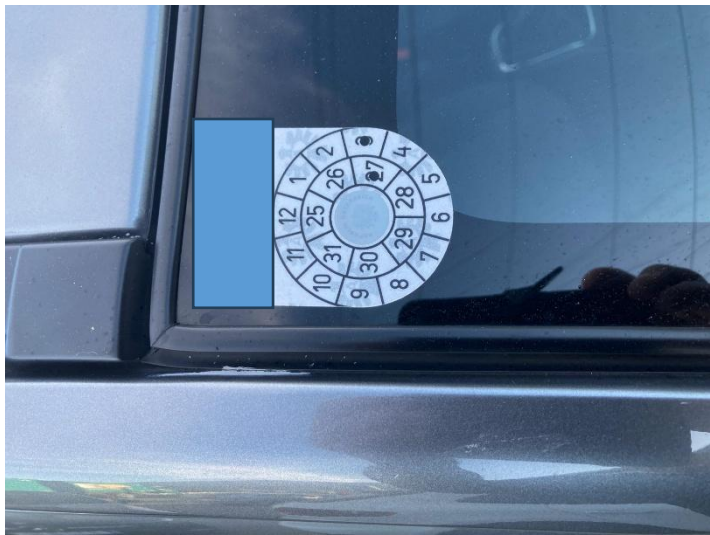
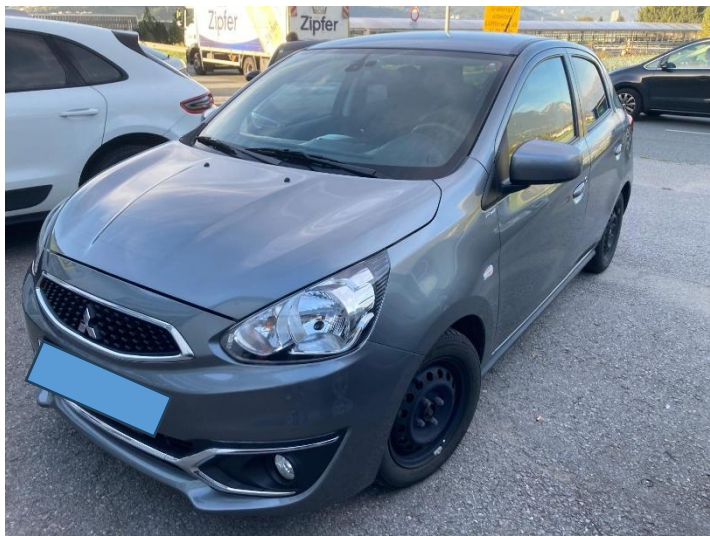
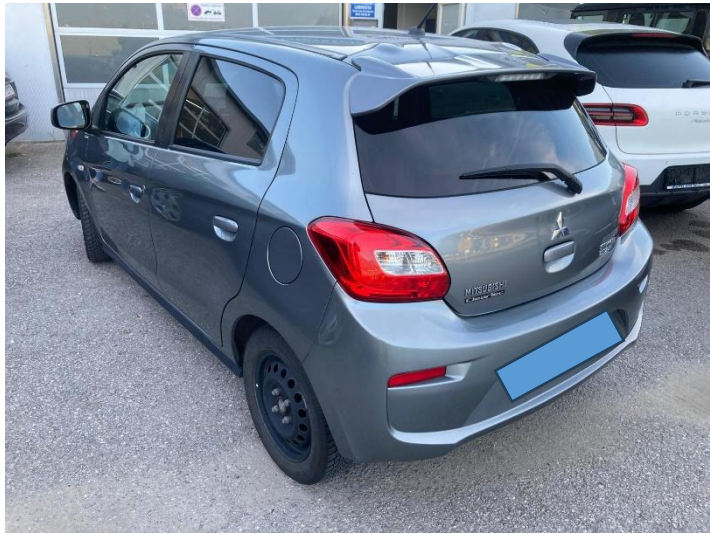
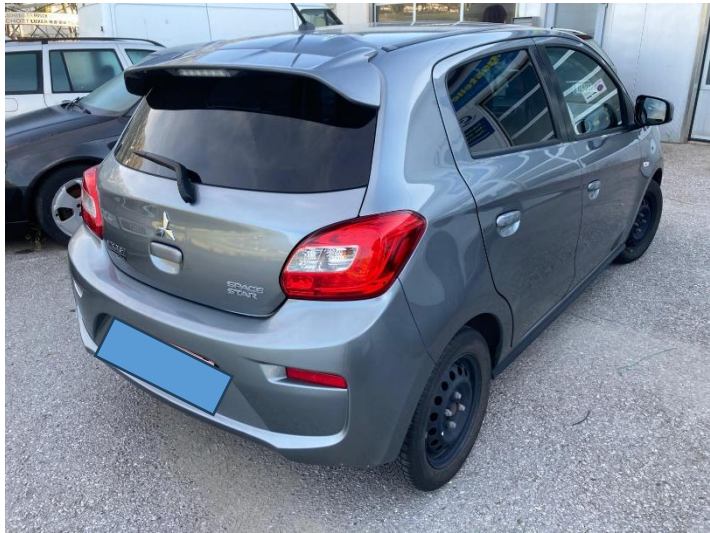
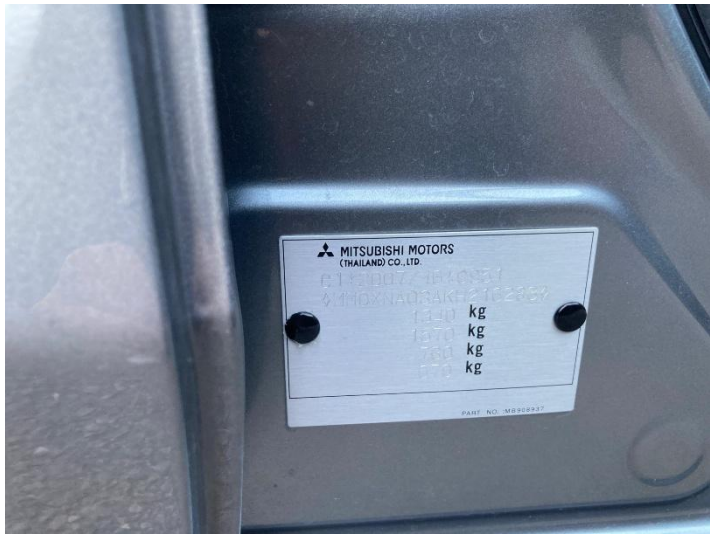
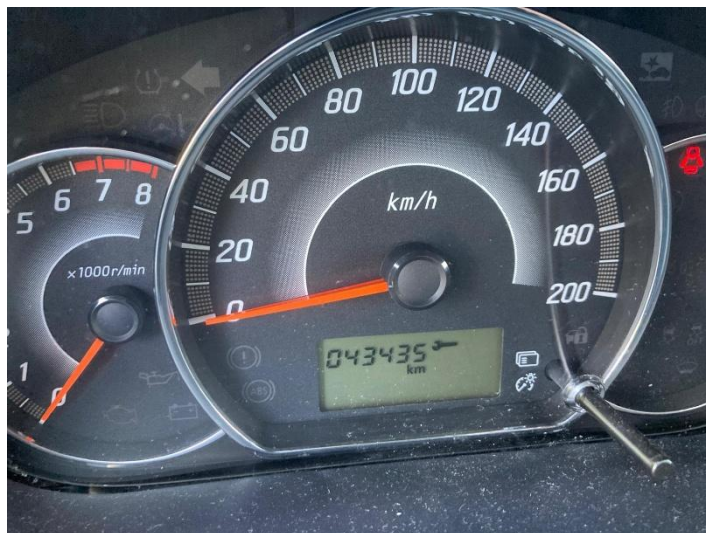
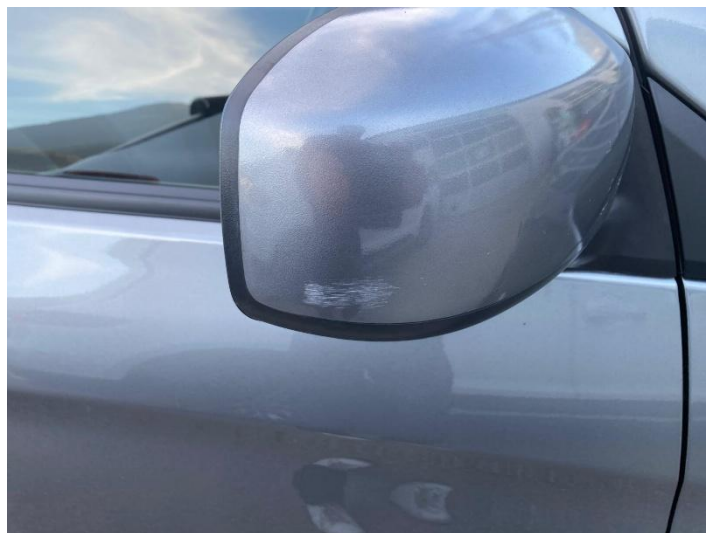
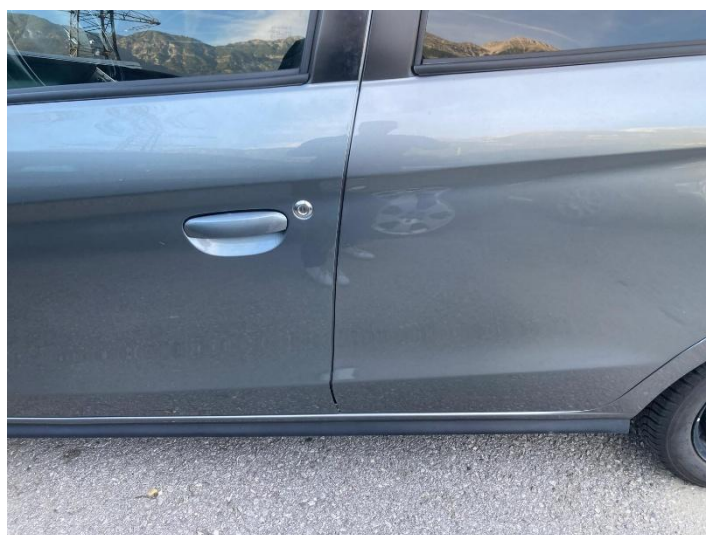
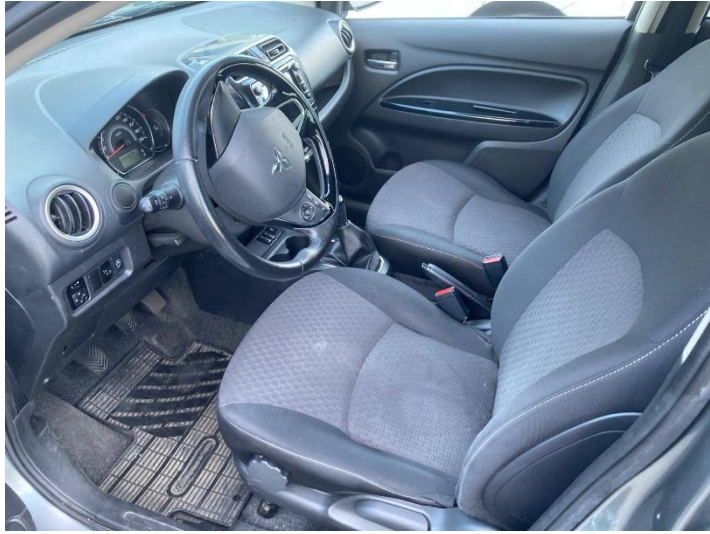
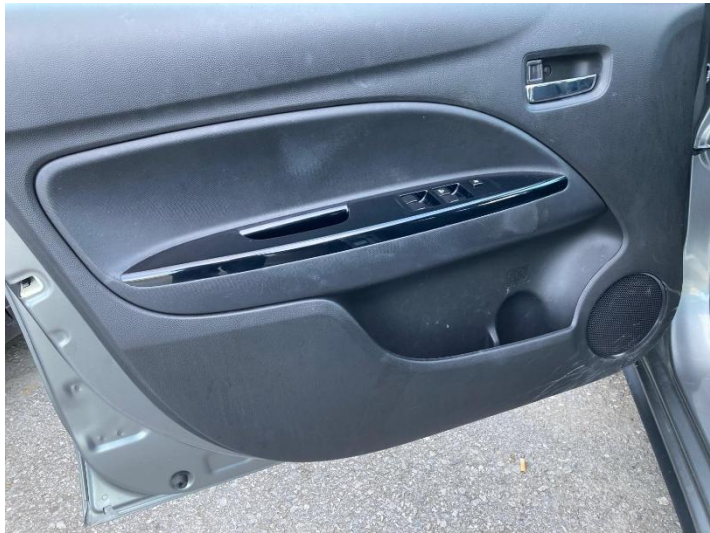
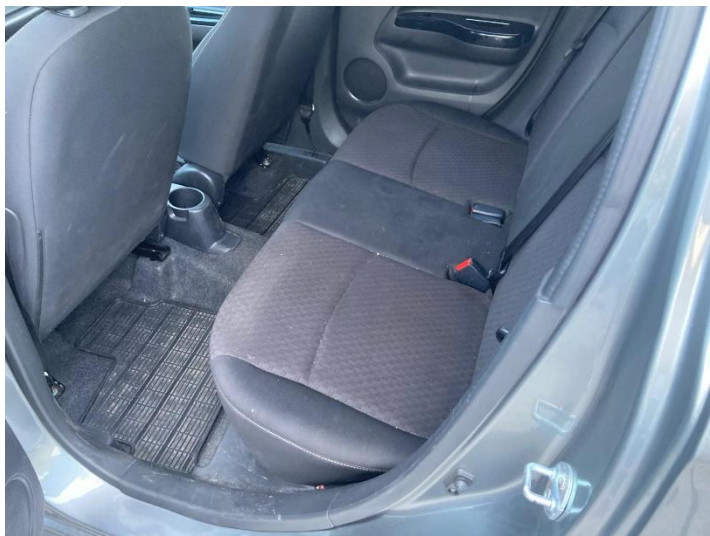
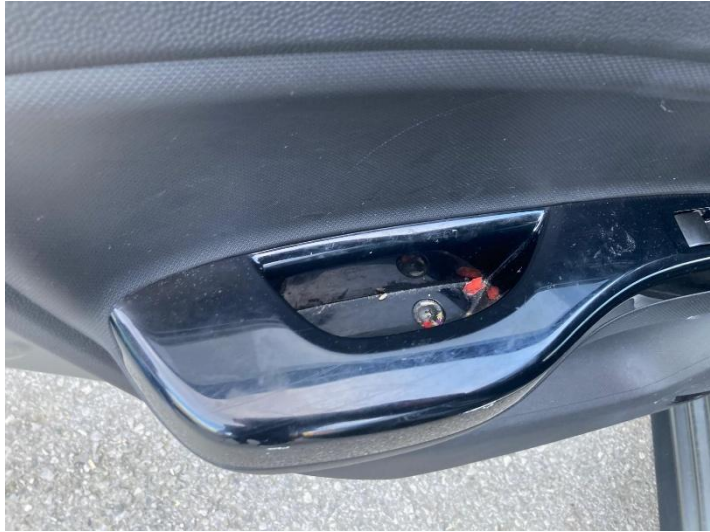
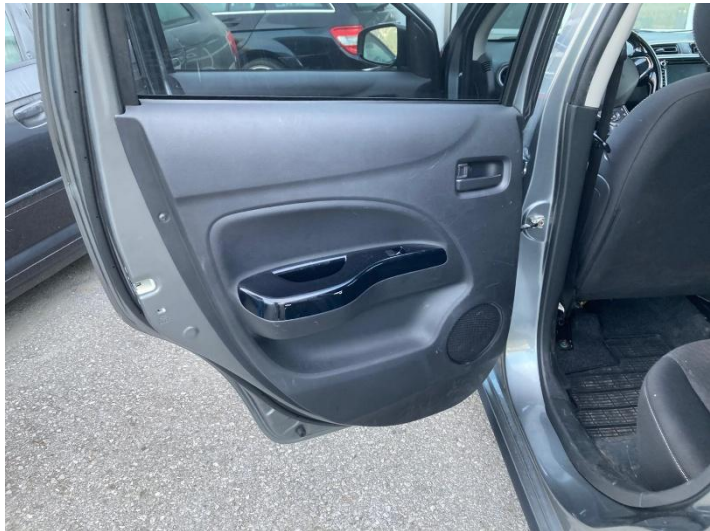
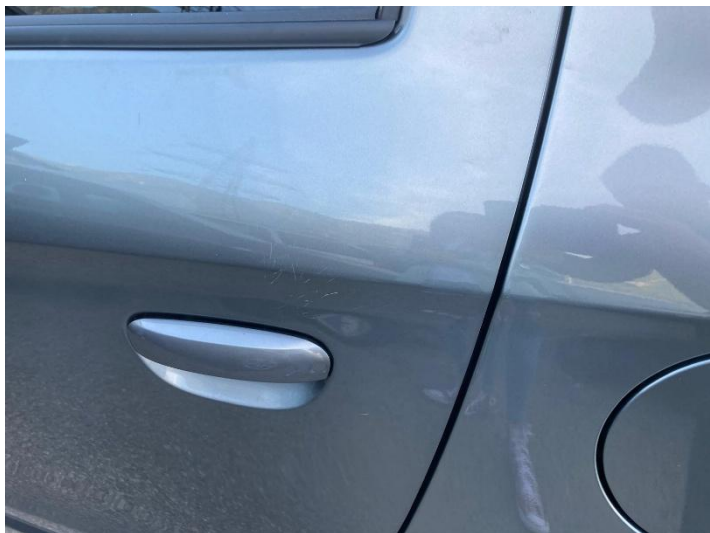
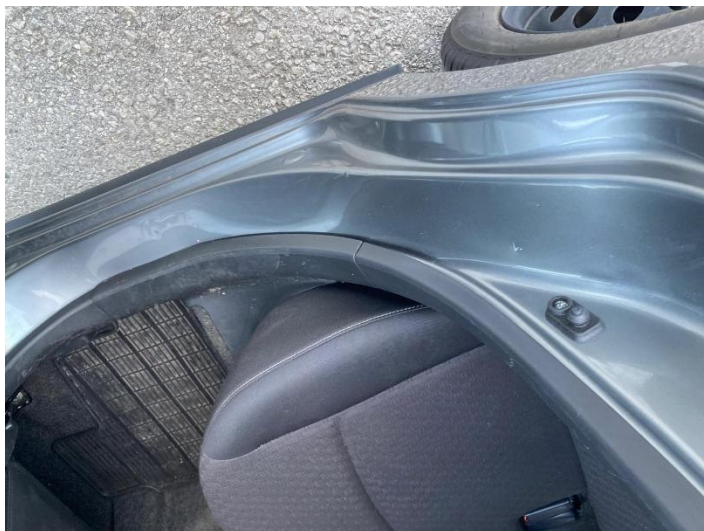
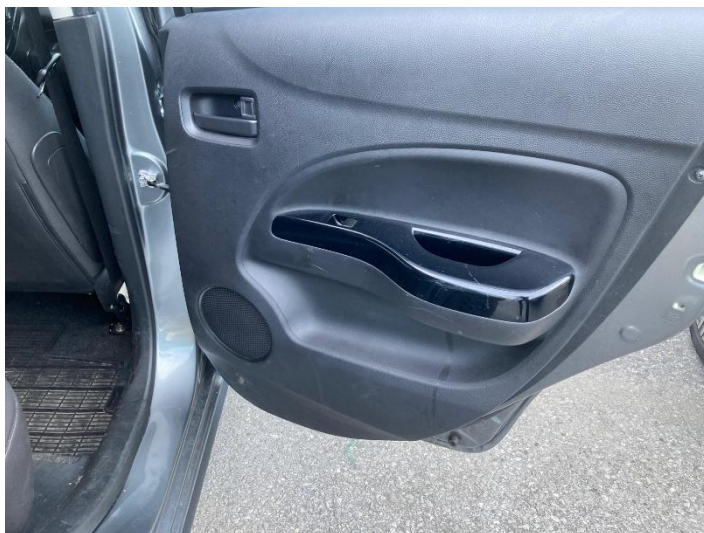
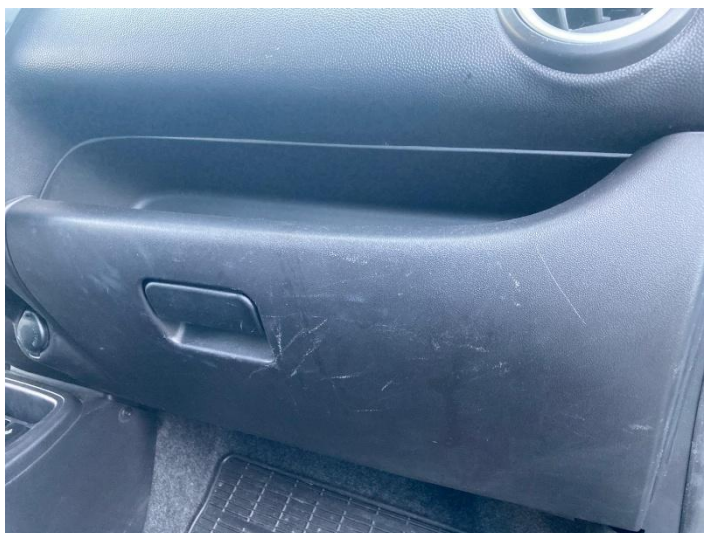
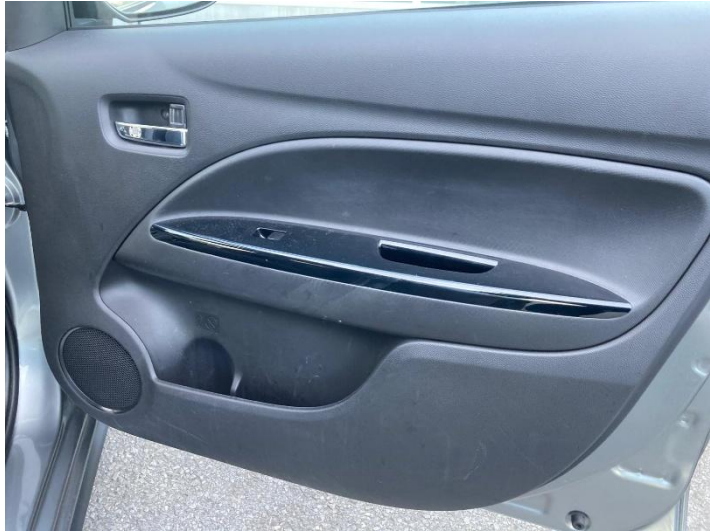
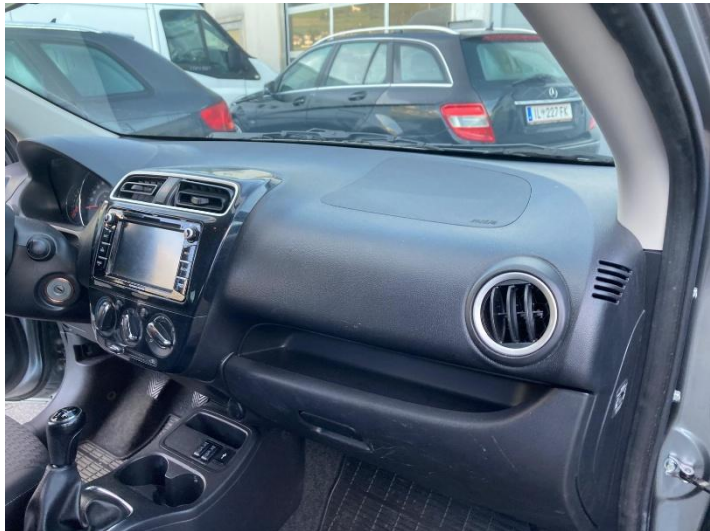
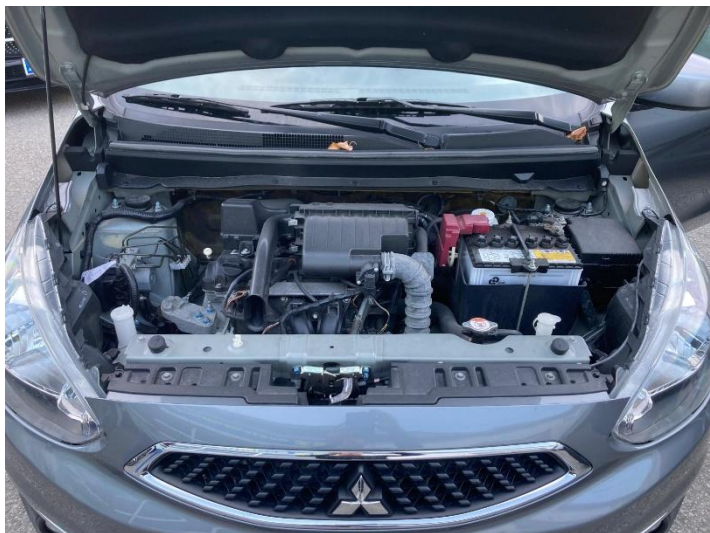
Im Zuge der Besichtigung wurden folgende bewertungsrelevante Schäden und Zustandsmängel festgestellt:

- Außenspiegel rechts
- Innenraum verschmutzt
- Himmel verschmutzt
- Sitze verschmutzt
- Innenverkleidungen teilweise abgenützt
- Armaturenbrett zerkratzt
- Türgriffe/Türgriffbereich Kratzer
- Schlossblech Dellen und Kratzer
- Servicenachweiße nicht Lückenlos
- diverse Dellen und Kratzer
- Gebrauchsspuren
