## Fahrzeugbewertung – KEEWAY, RY8, 286RKK

Am 25.09.2025 wurde das nachfolgend beschriebene Kleinkraftrad/Roller am Parkplatz der ----- besichtigt.

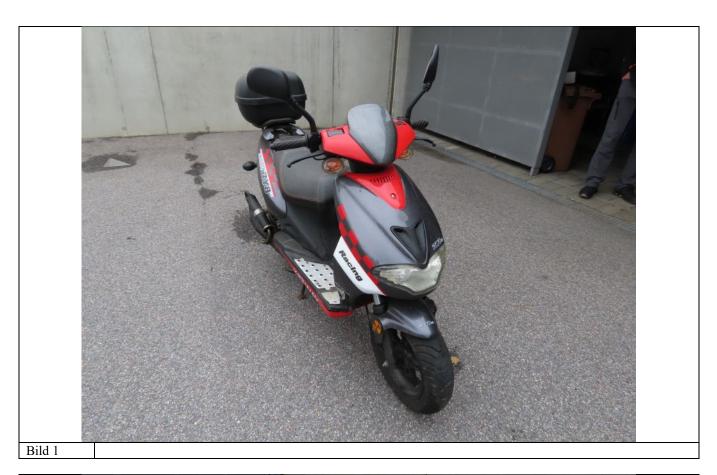
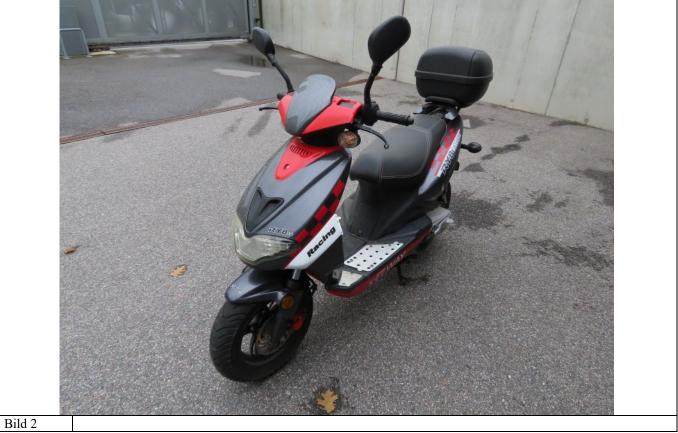
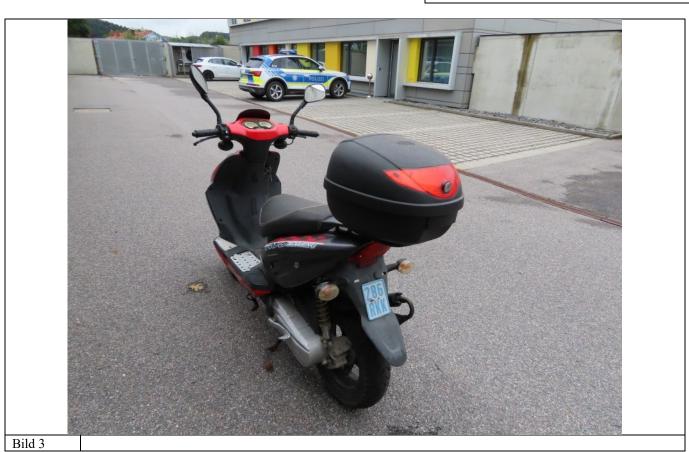
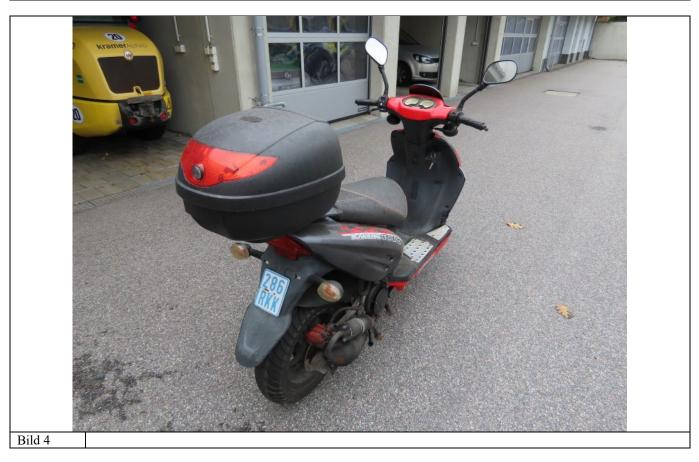
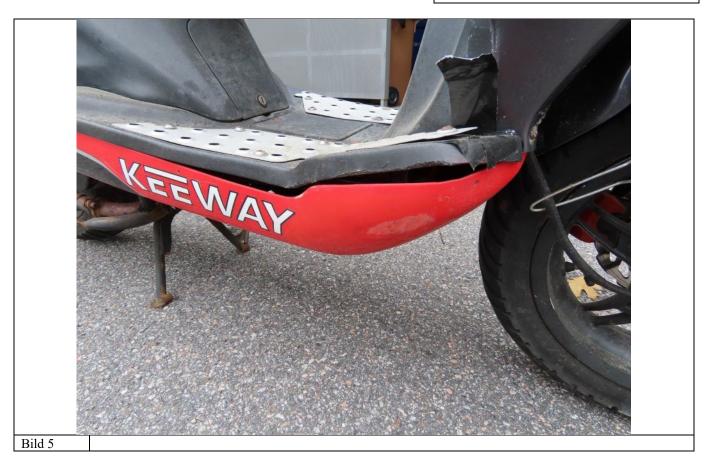
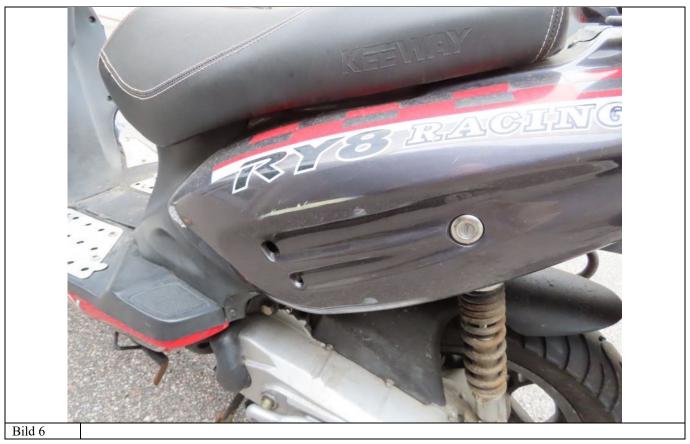
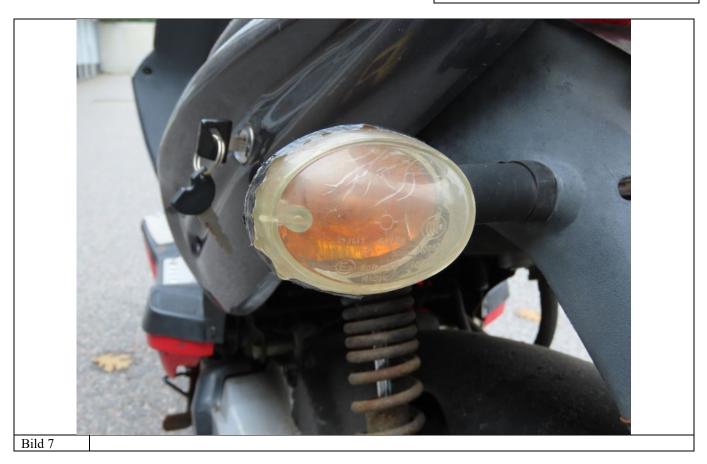
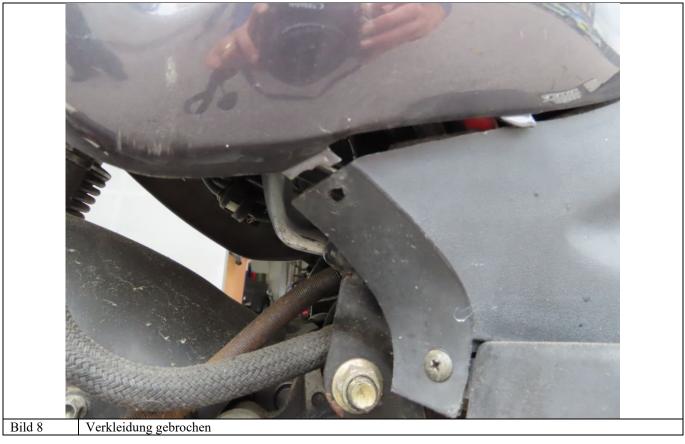
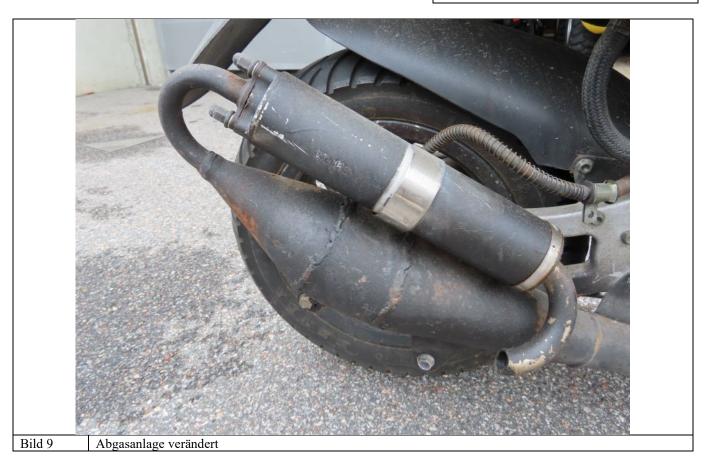
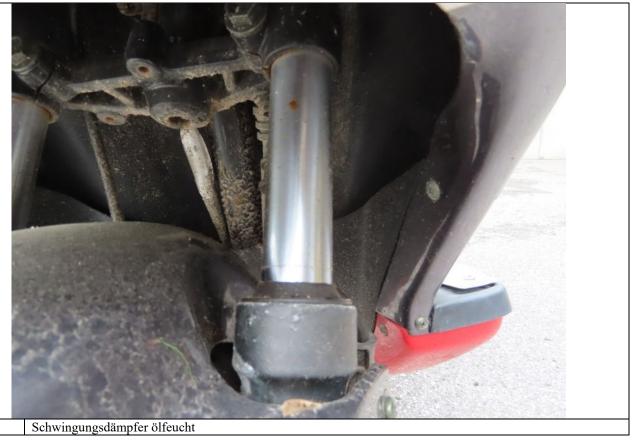
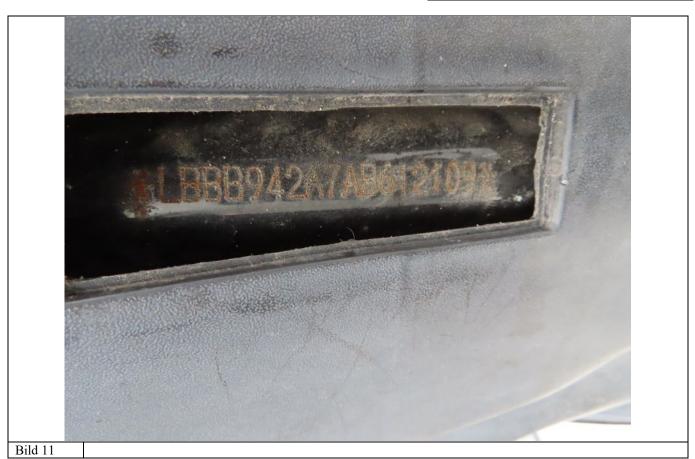
Diverse Anbauteile beschädigt/gebrochen (siehe Lichtbilder), Schwingungsdämpfer ölfeucht, Abgasanlage unzulässig verändert

Die Kalkulation der Reparatur- bzw. Aufbereitungskosten zeigt, dass ein Wert von 850,00 € und somit der Händlereinkaufswert überschritten wird. Es liegt ein wirtschaftlicher Totalschaden vor.

Aufgrund des oben geschilderten Fahrzeugzustands und der offensichtlichen Mängel, sowie der zu erwartenden weiteren Schäden bzw. Reparaturkosten, stellt das Fahrzeug <u>am Markt keinen Wert</u> mehr dar. Mit einem Restwerterlös kann nicht gerechnet werden.
