**ERGÄNZUNGSGUTACHTEN
NR.: SYKO2554925-E2**

Objekt: PKW Maybach S650 Cabriolet

amtliches Kennzeichen: 6501 (Dubai)

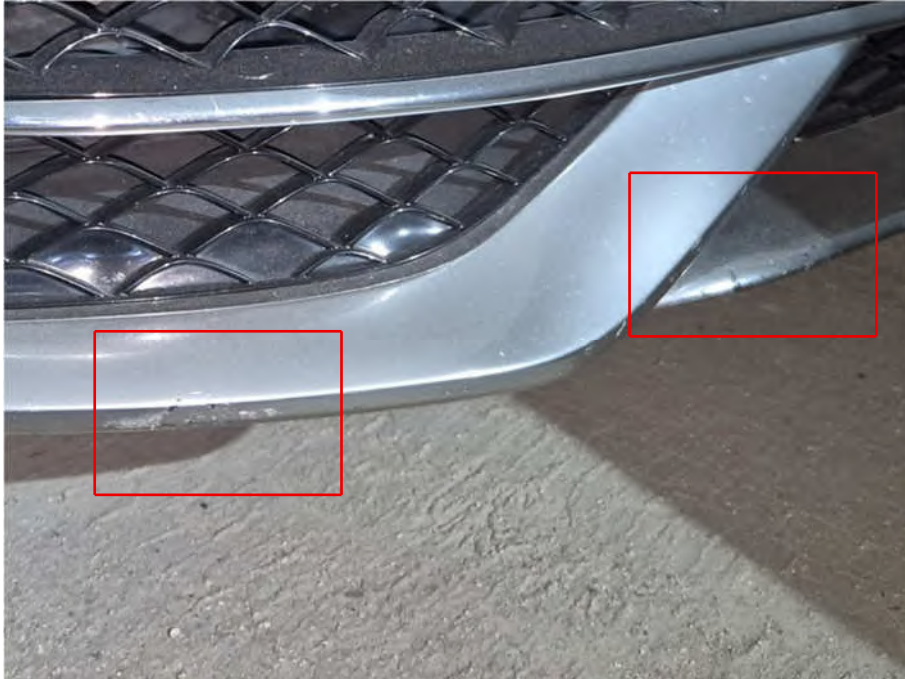
Bild 2, Frontspoiler im Detail

Damit war von Beginn an klar, dass das Fahrzeug foliert ist. Darüber hinaus wurde festgestellt, dass am Frontspoiler nicht nur die Folie, sondern auch das darunterliegende Trägermaterial beschädigt ist, sodass hier keinesfalls lediglich ein Folienschaden vorliegt.

Dies bestätigt sich auch dadurch, dass aufgrund der farblichen Unterschiede das darunterliegende Material sichtbar ist, was belegt, dass die Beschädigung über die Folie hinausgeht.

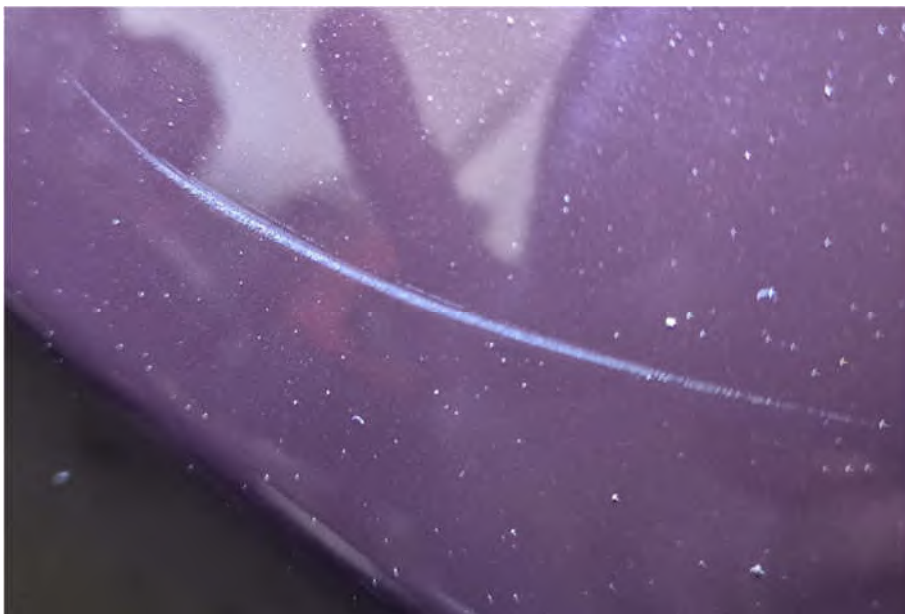
Bild 3, Beschädigung am hinteren Stoßfänger im Detail

Bezüglich des hinteren Stoßfängers wurde ein Kratzer dokumentiert. Zum Zeitpunkt der Begutachtung war allerdings nicht zweifelsfrei erkennbar, ob es sich hierbei lediglich um eine Beschädigung der Folie oder auch des darunterliegenden Lacks handelt. Fakt ist jedoch, dass sich die Folie an dieser Stelle bereits aufgeraut ist. Somit kann nicht ausgeschlossen werden, dass sich hier darunter ein Lackschaden befindet.

Eine eindeutige Klärung, ob ein Lackschaden vorliegt, wäre erst nach dem Abziehen der Folie möglich. Dies ist jedoch nicht beschädigungsfrei möglich. Für einen potenziellen Aufkäufer besteht jedoch das Problem, dass in einer solchen Situation stets vom Worst Case auszugehen ist, da andernfalls ein unkalkulierbares Risiko für Reparaturkosten und einen merkantilen Minderwert entsteht.

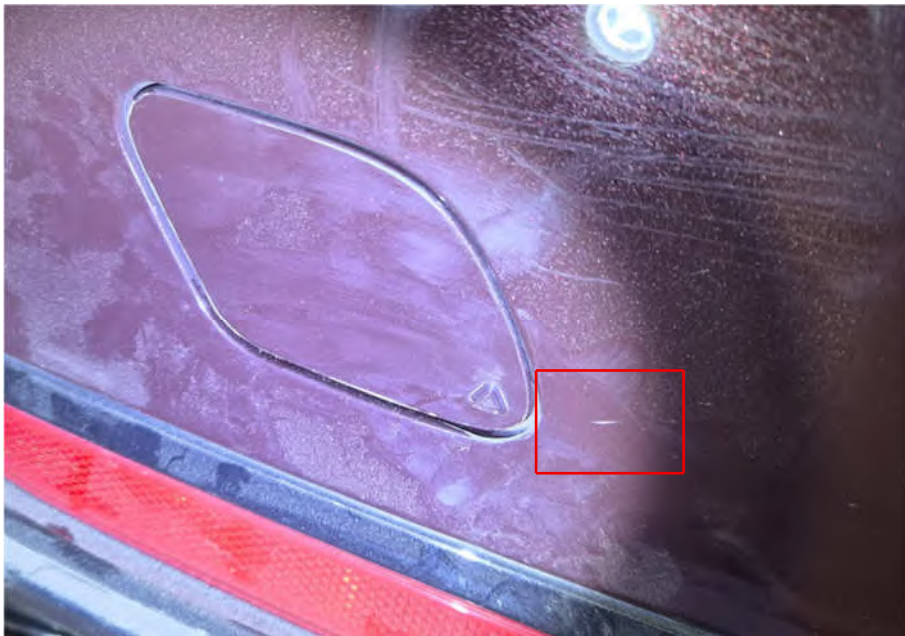
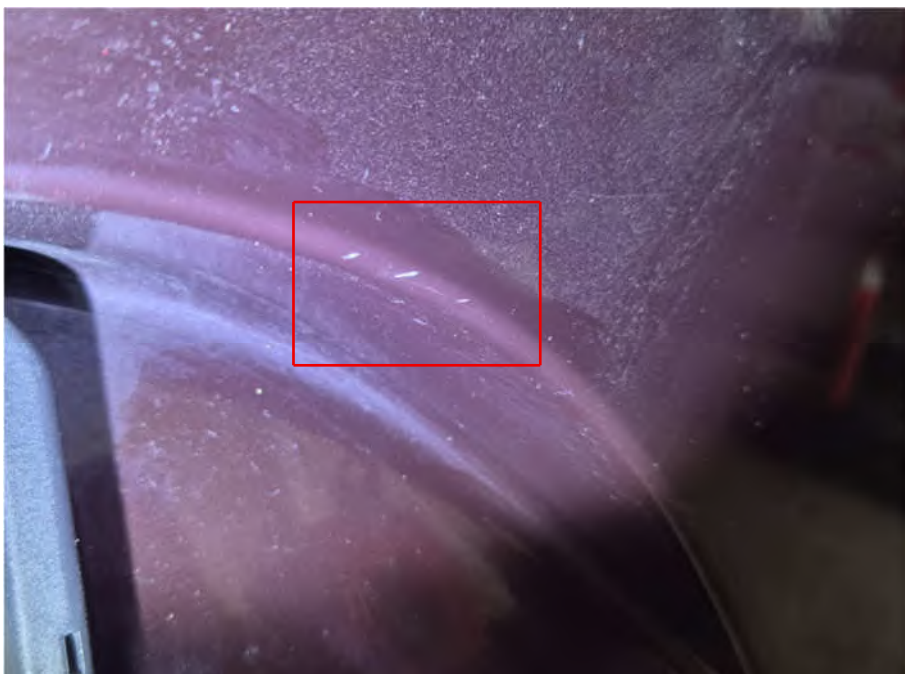
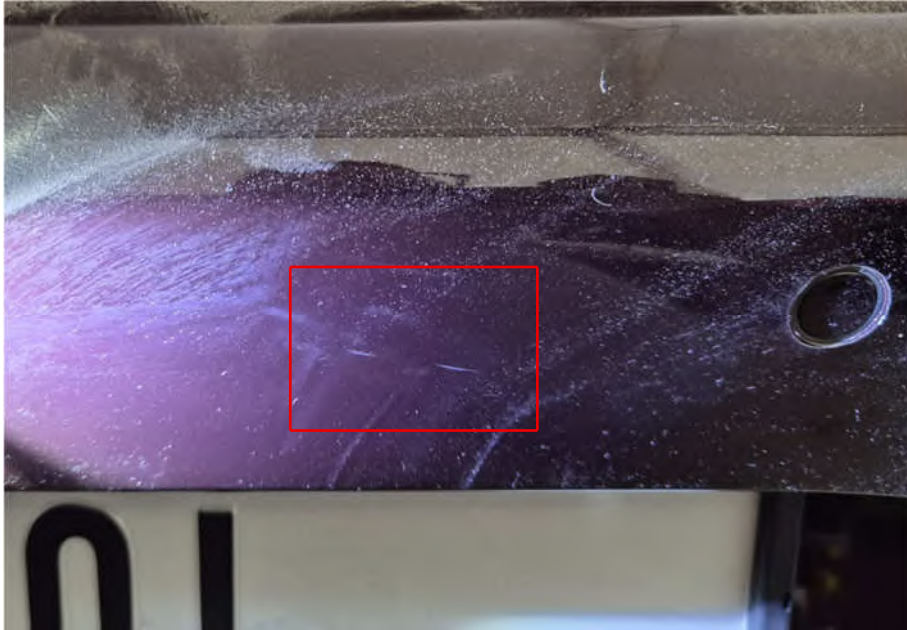
Ergänzend ist darauf hinzuweisen, dass am Stoßfänger weitere Beschädigungspunkte erkennbar sind, bei denen nicht zweifelsfrei festgestellt werden konnte, ob sich darunter ebenfalls Lackschäden befinden

Bild 4, Stoßfänger hinten

Bild 5, Stoßfänger hinten

Bild 6, Stoßfänger hinten

Aus diesem Grund wird in der Praxis in solchen Fällen eine Wertminderung unterstellt, auch wenn sich die Folierung als alleiniger Schaden herausstellen sollte. Zudem ist festzuhalten, dass im unteren Bereich des Stoßfängers weitere eindeutige Kratzer vorhanden sind, die überfoliert wurden. Diese sind nachfolgend dargestellt. Diese liegen jedoch nicht im direkt einsehbaren Bereich und stellen somit keine signifikante Wertminderung dar.

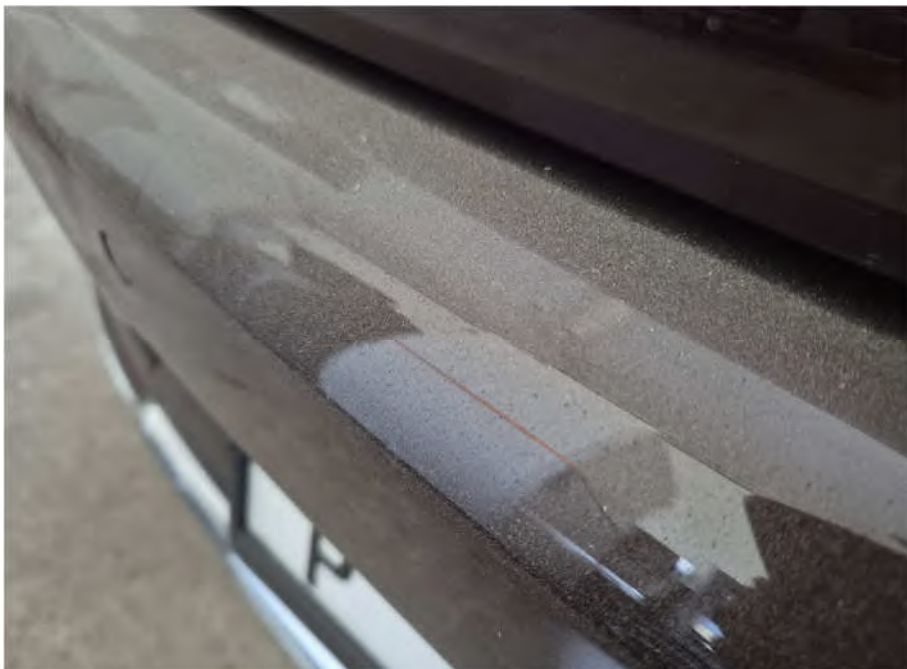
Bild 8, Verschmutzungen am hinteren Stoßfänger

Anzumerken ist weiterhin, dass die Besichtigungsbedingungen sehr ungünstig waren, da sich das Fahrzeug in einer Halle mit schlechten Lichtverhältnissen befand und zudem stark verschmutzt war, sodass eine zweifelsfreie Unterscheidung zwischen Folien- und Lackschaden zum Begutachtungszeitpunkt nicht zweifelsfrei möglich war.
