Gebrauchtfahrzeug-Bewertung (nach DAT-System)

Hersteller	Renault	Besichtigungsdatum	
Modell	Trafic Kasten (06.2014->), 2.0 dCi 120 ENERGY, L1H1 2,8t Komfort (EURO 6d-TEMP), 2019 - 2021	Farbe	GLETSCHERWEISS
Amtl. Kennzeichen		DAT Europa-Code®	02 720 018 110 0002 DE002 6150
Vorgangsname		KBA-Schlüssel	3333/BME
Anzahl Halter	1	Karosserie/Aufbau	Kastenwagen
Erstzulassung / HU	10.05.2022 /	Antriebsart	Frontantrieb
Laufleistung (abgelesen)	22.005 km	Zul. Gesamtgewicht	2835 kg
VIN	VF1FL000767	Schadstoffklasse EU	EU6dT
Leistung	88 kW / 120 PS	Laderaum L/B/H	- / - / - mm
Hubraum	1997 ccm	Unfallschaden	unbekannt
Motorart	Diesel	Zustand	normal
Getriebe	Getriebe 6-Gang		
Radstand	3098 mm		
Sitzplätze / Türen	3 / 4

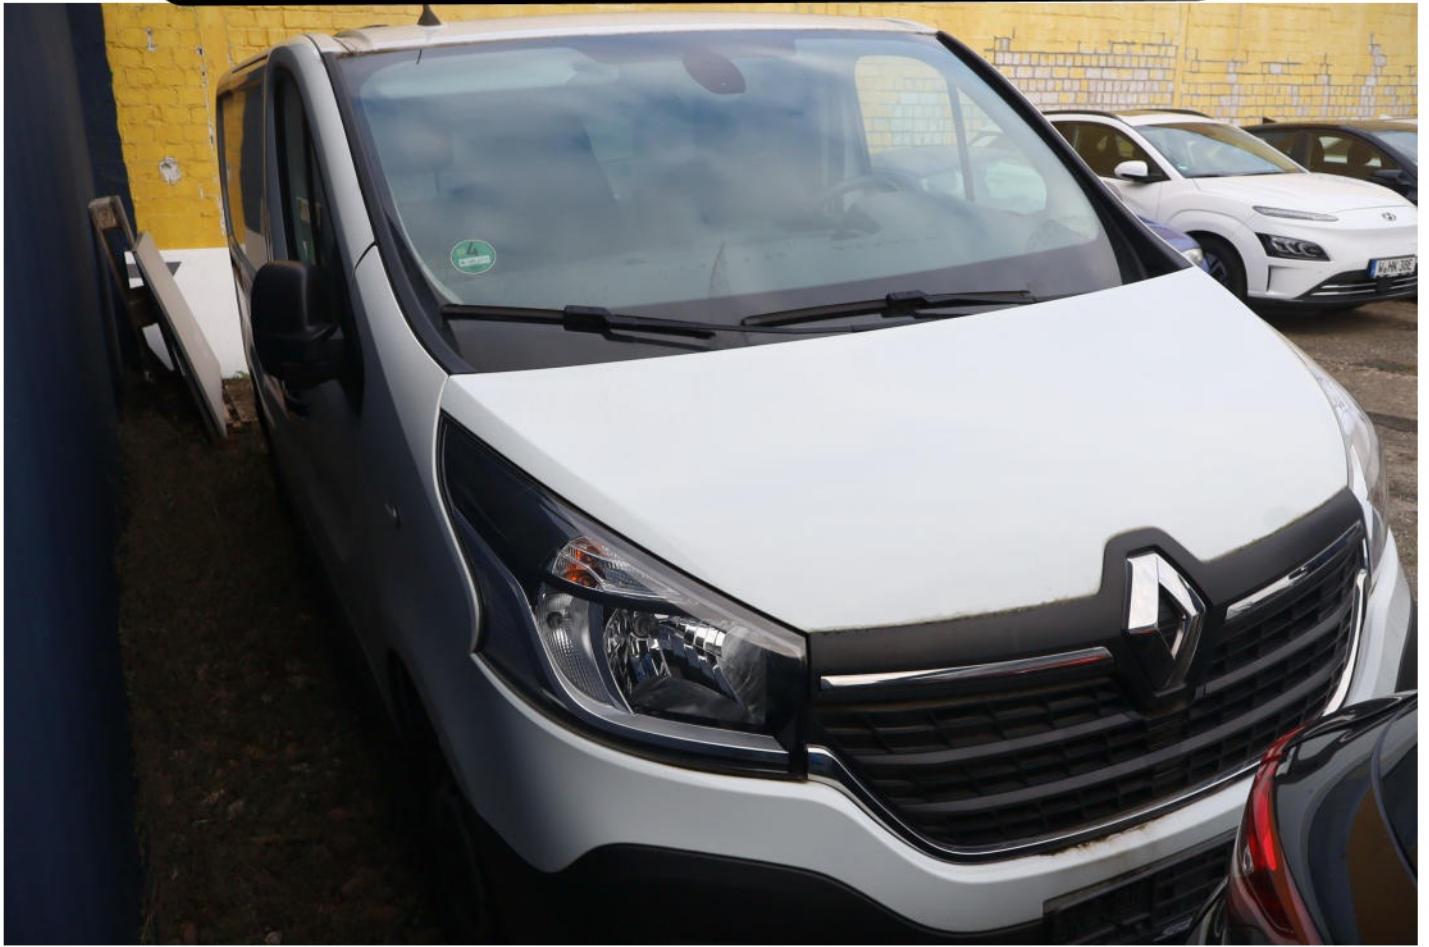
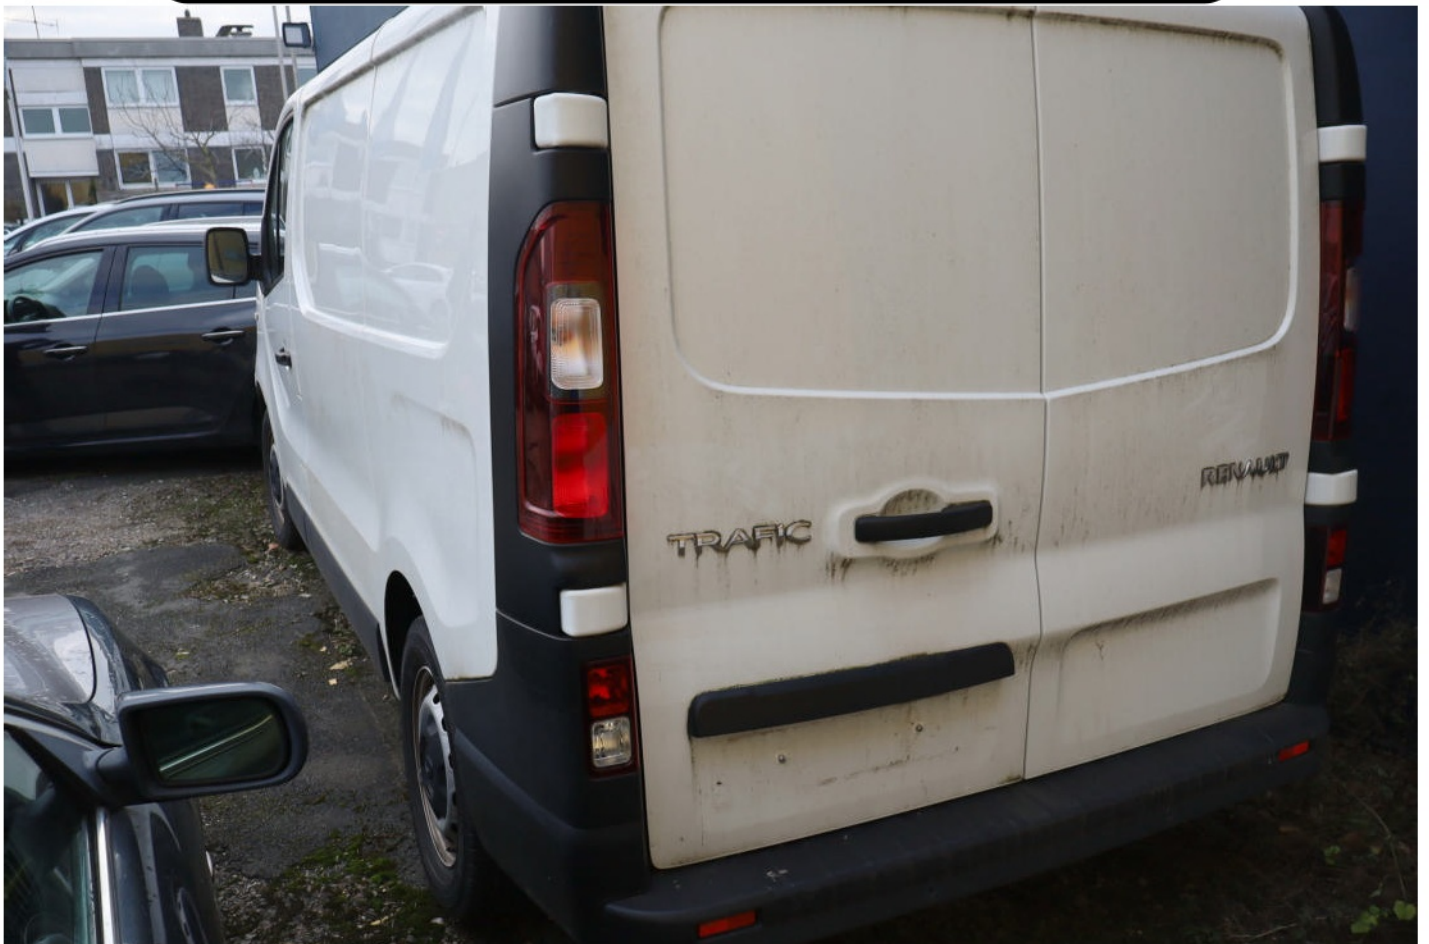
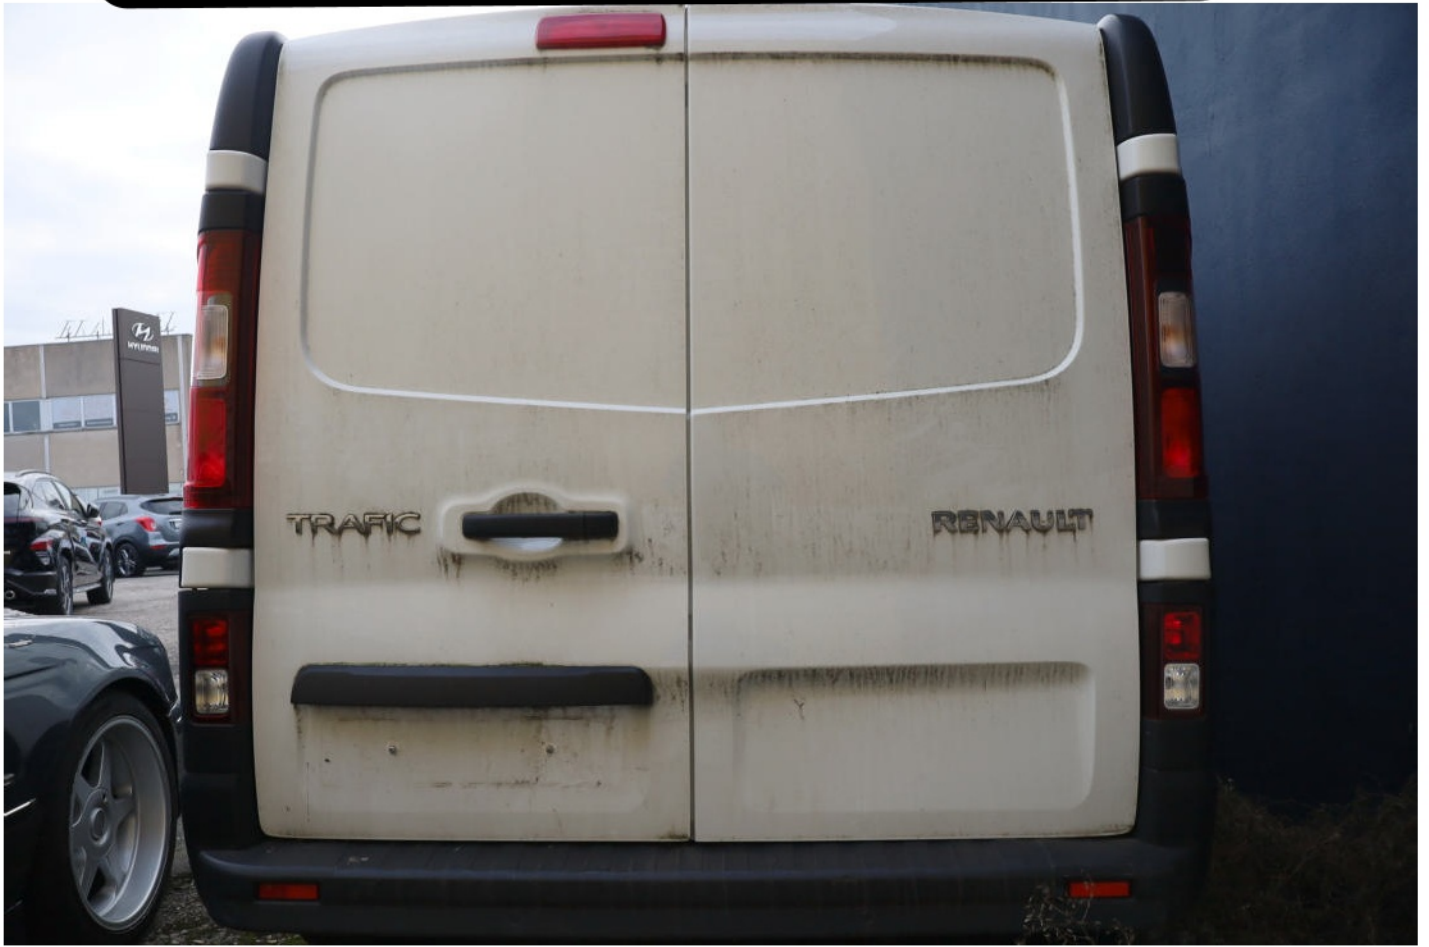
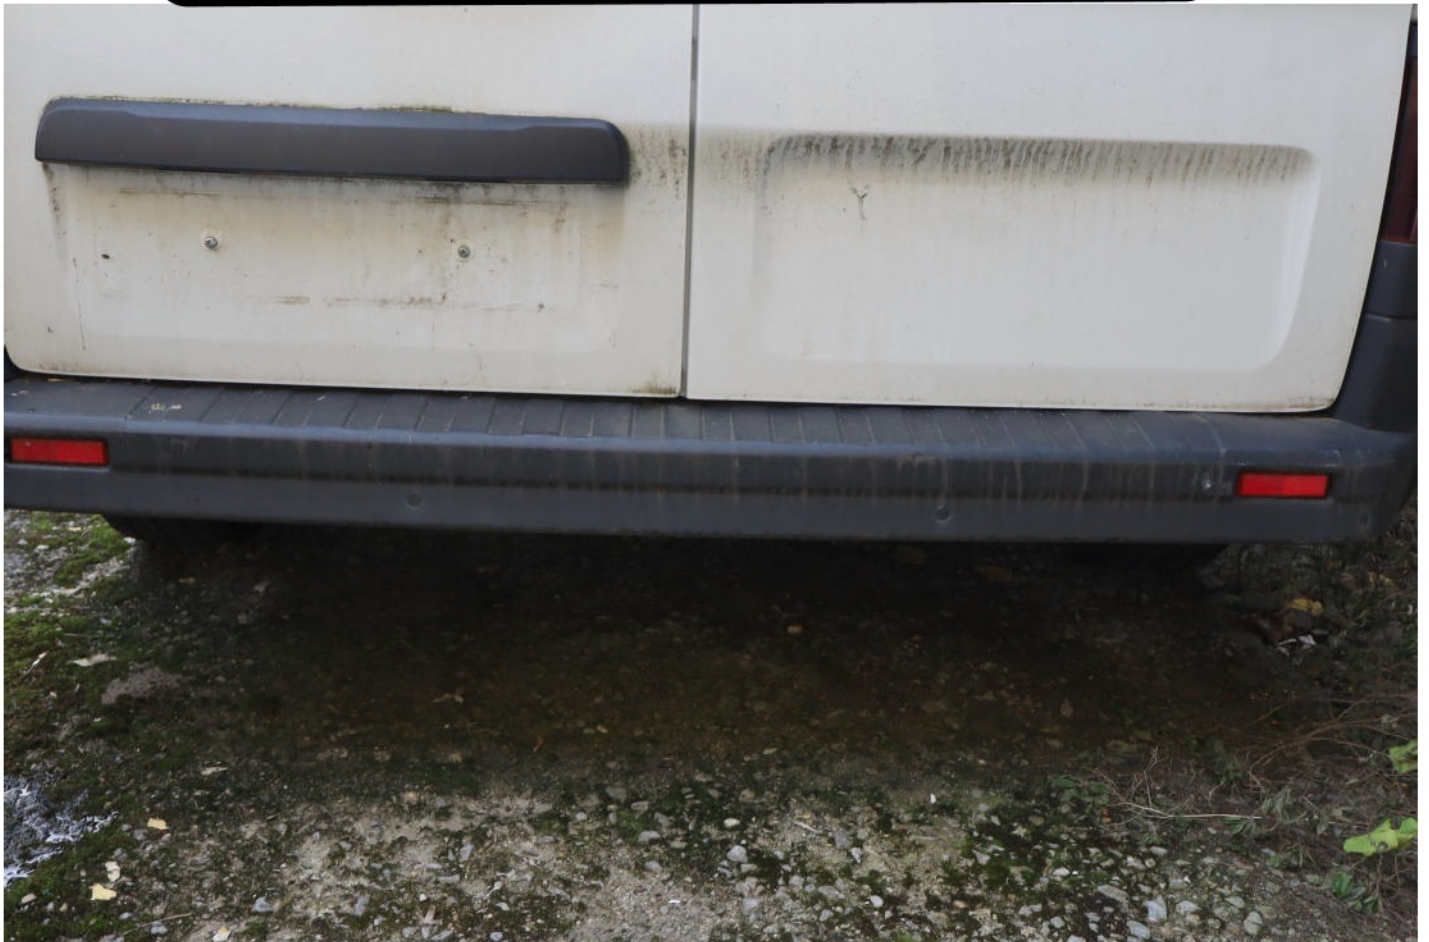
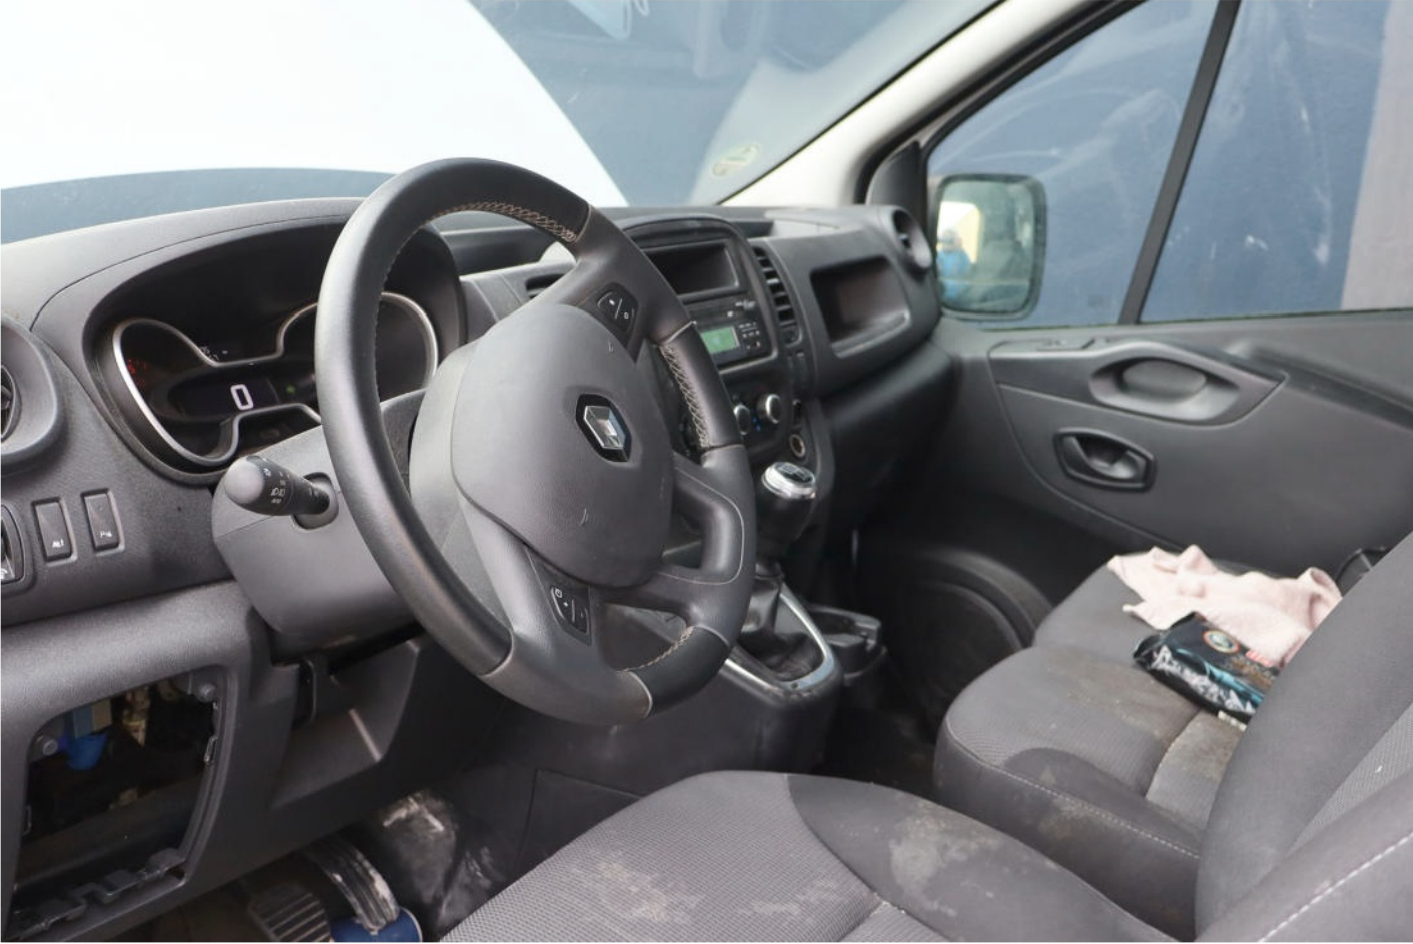
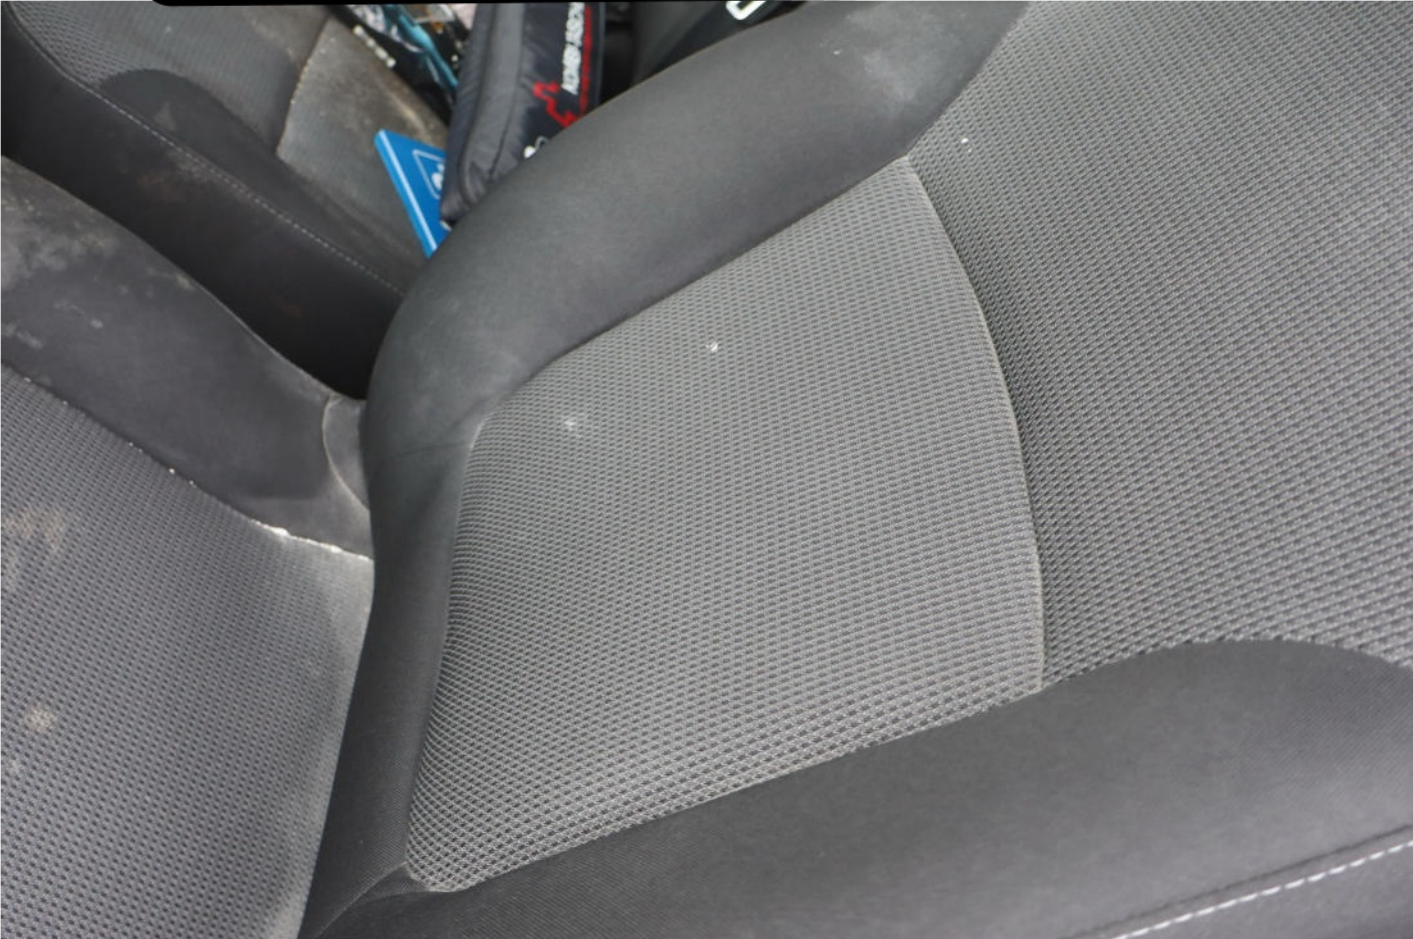
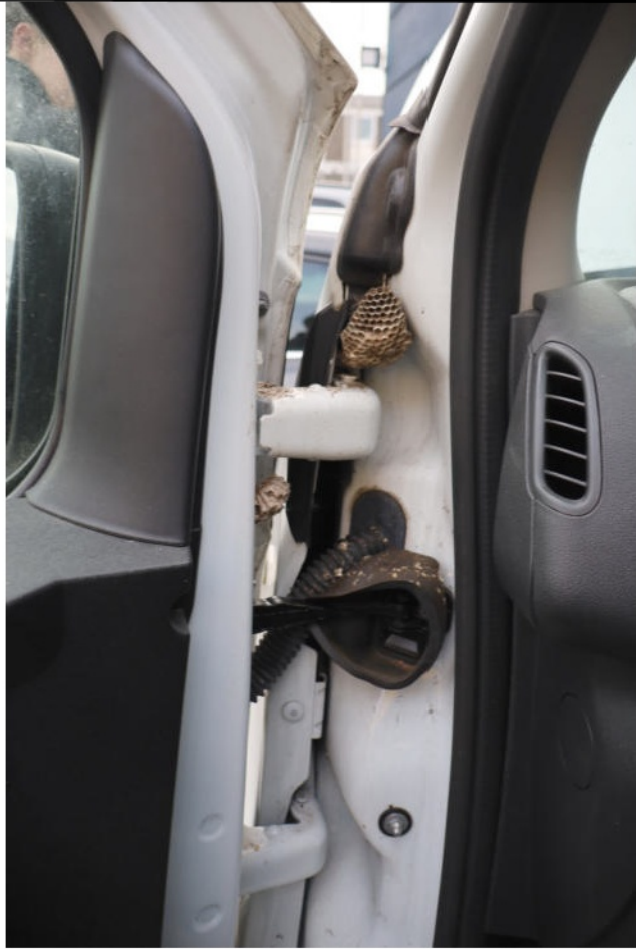
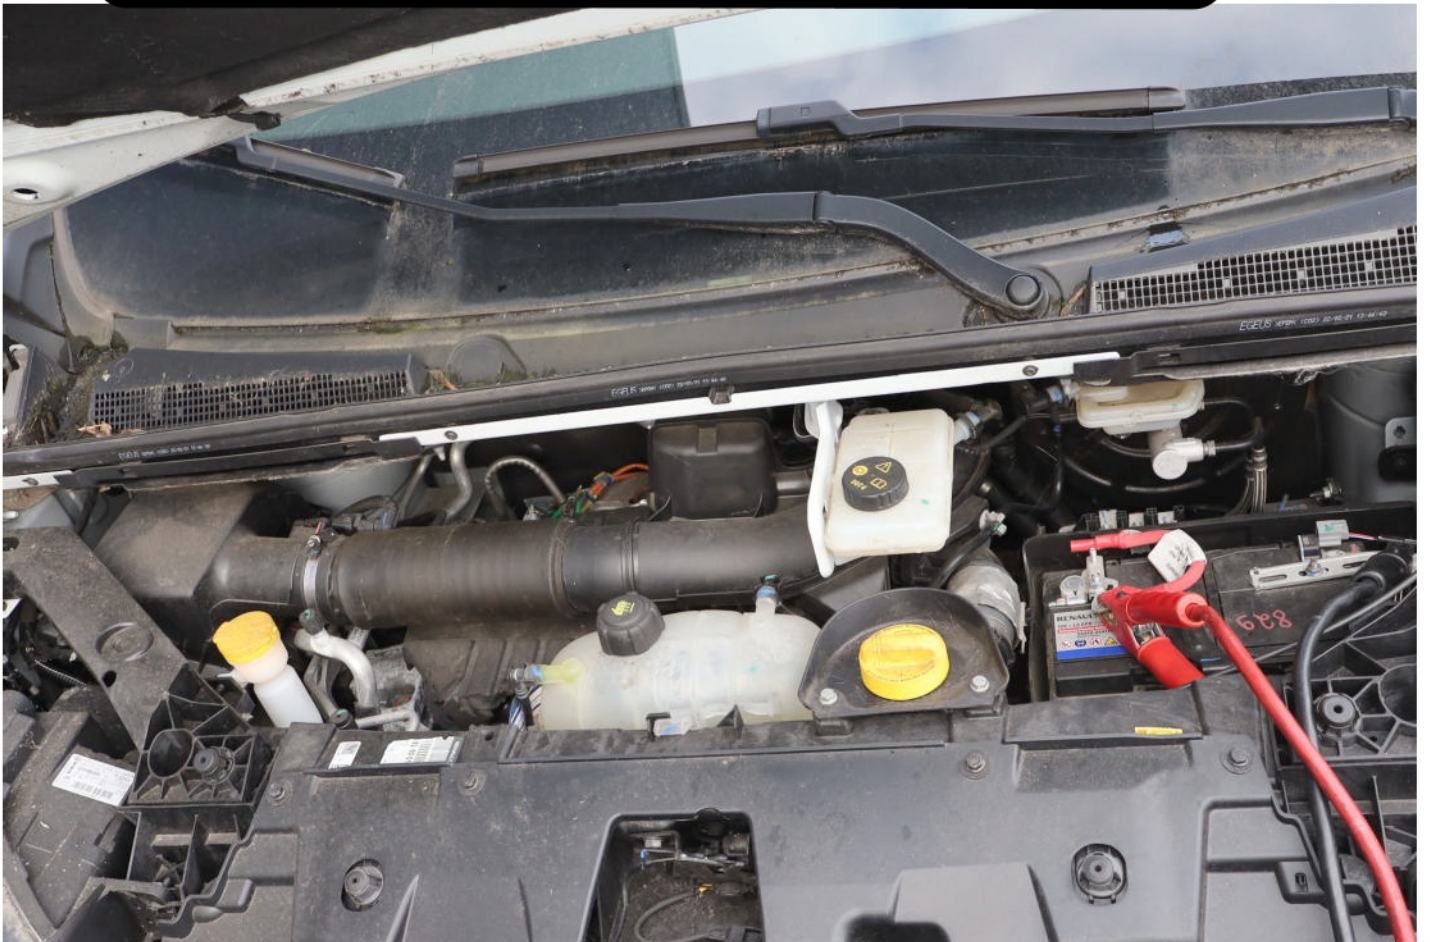
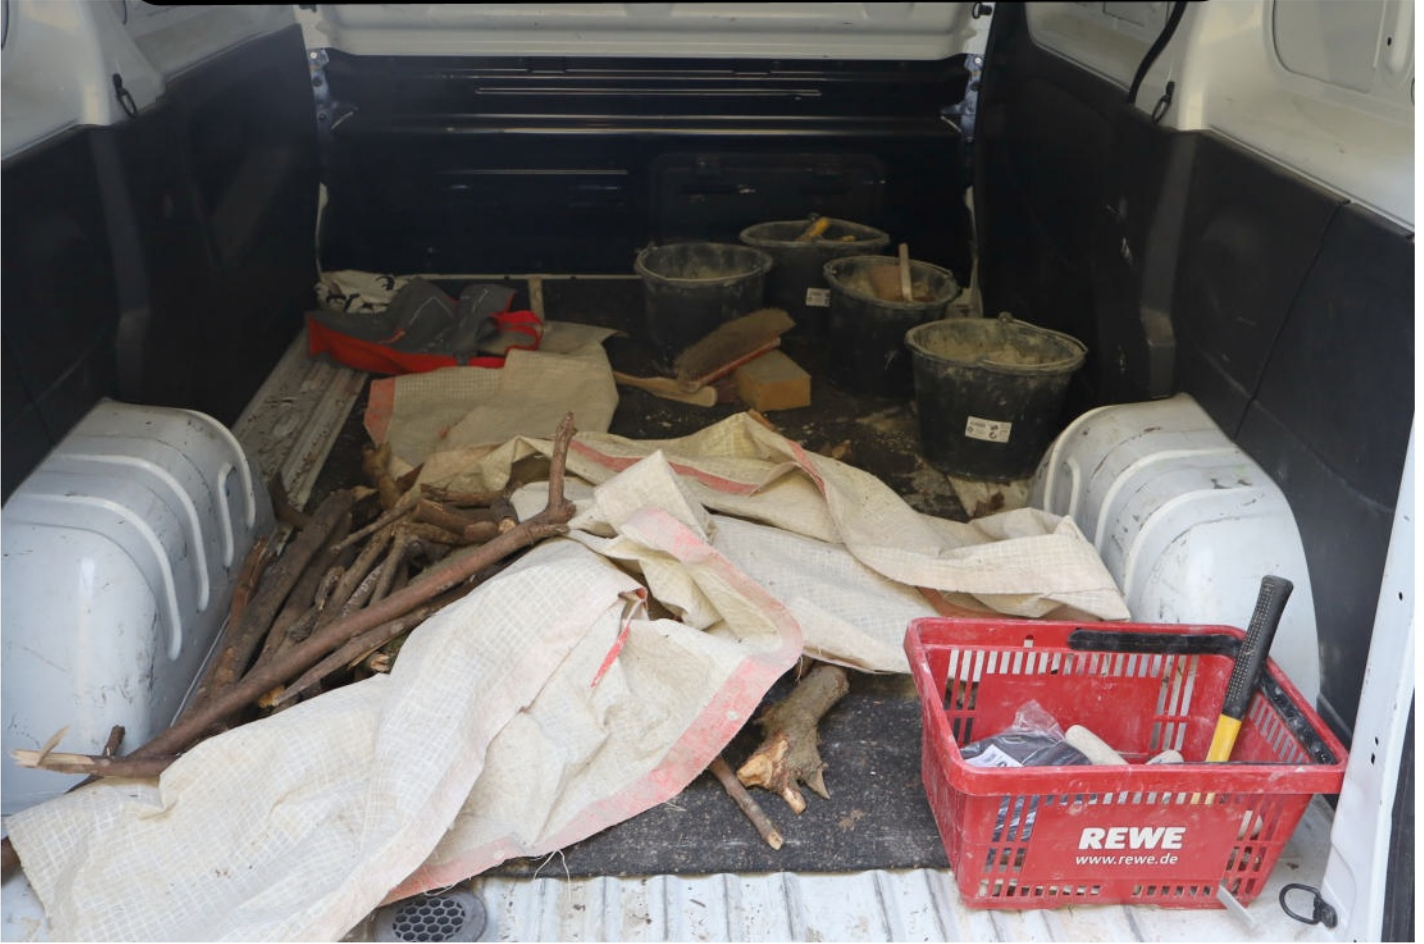
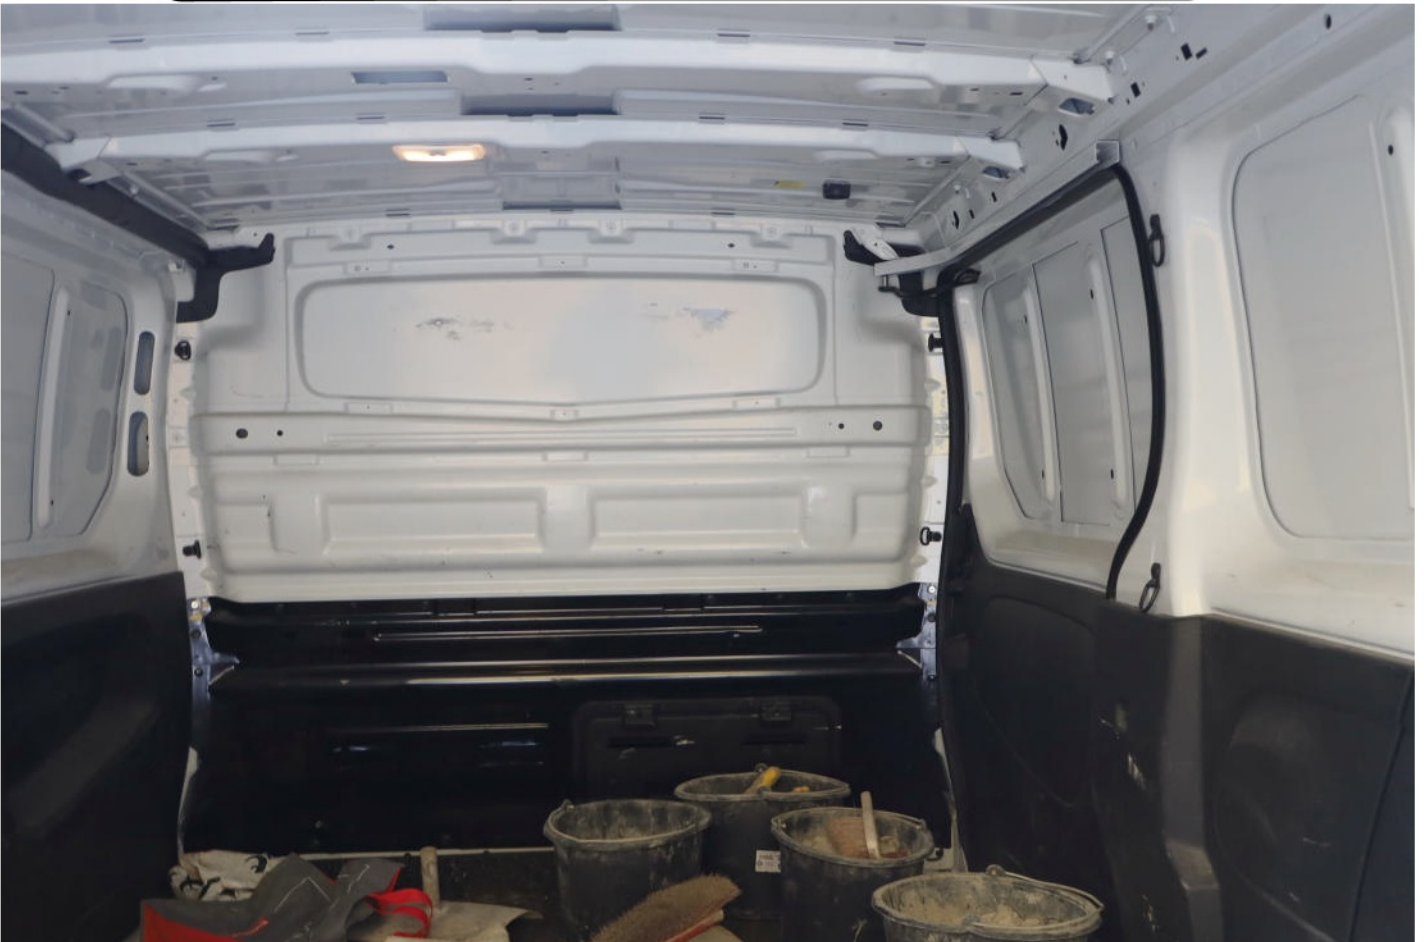
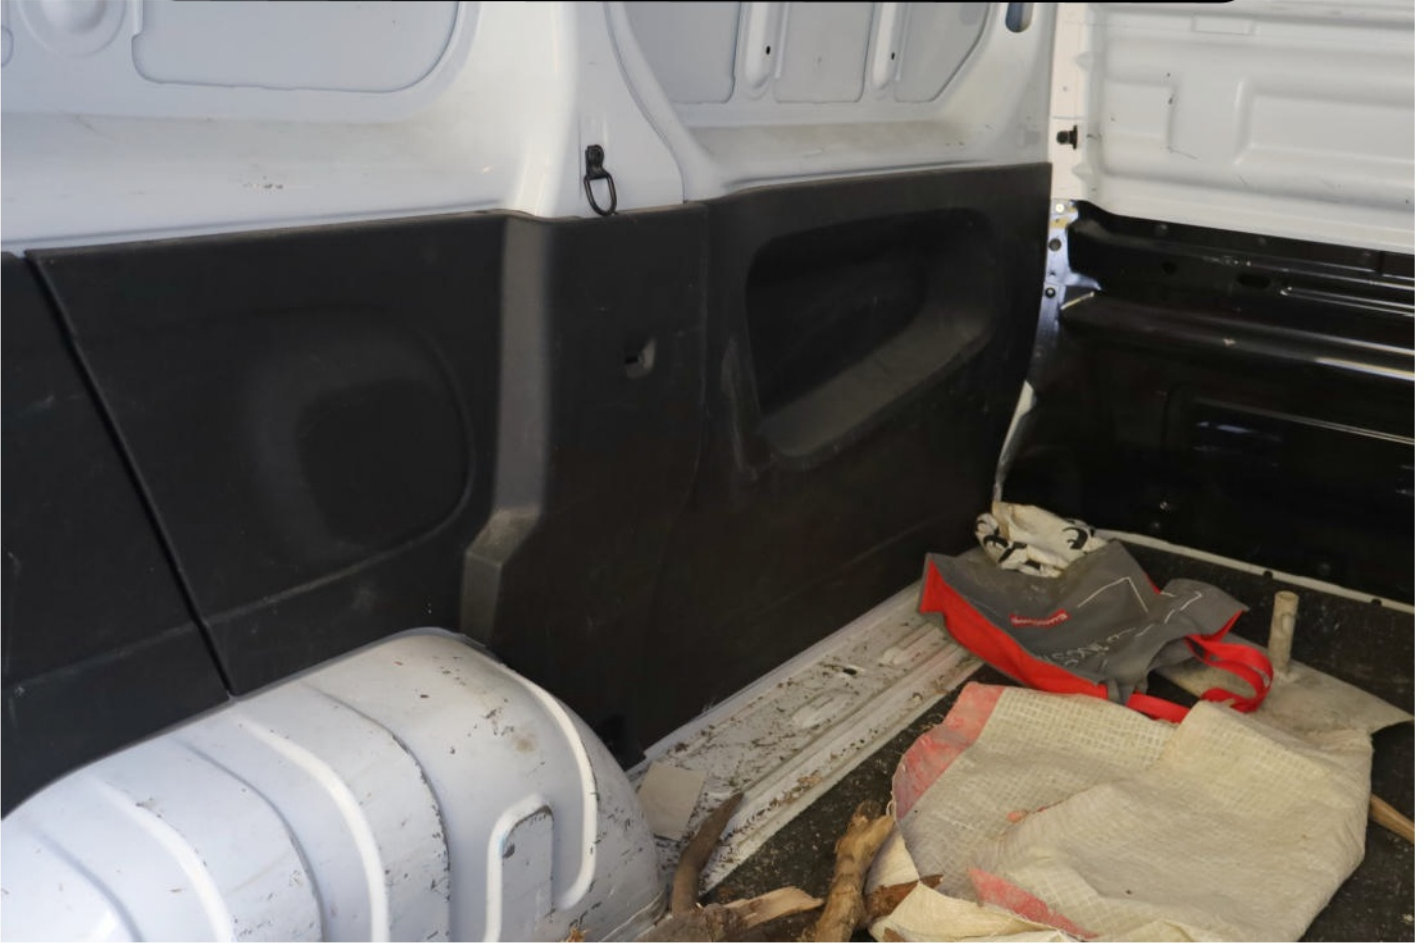
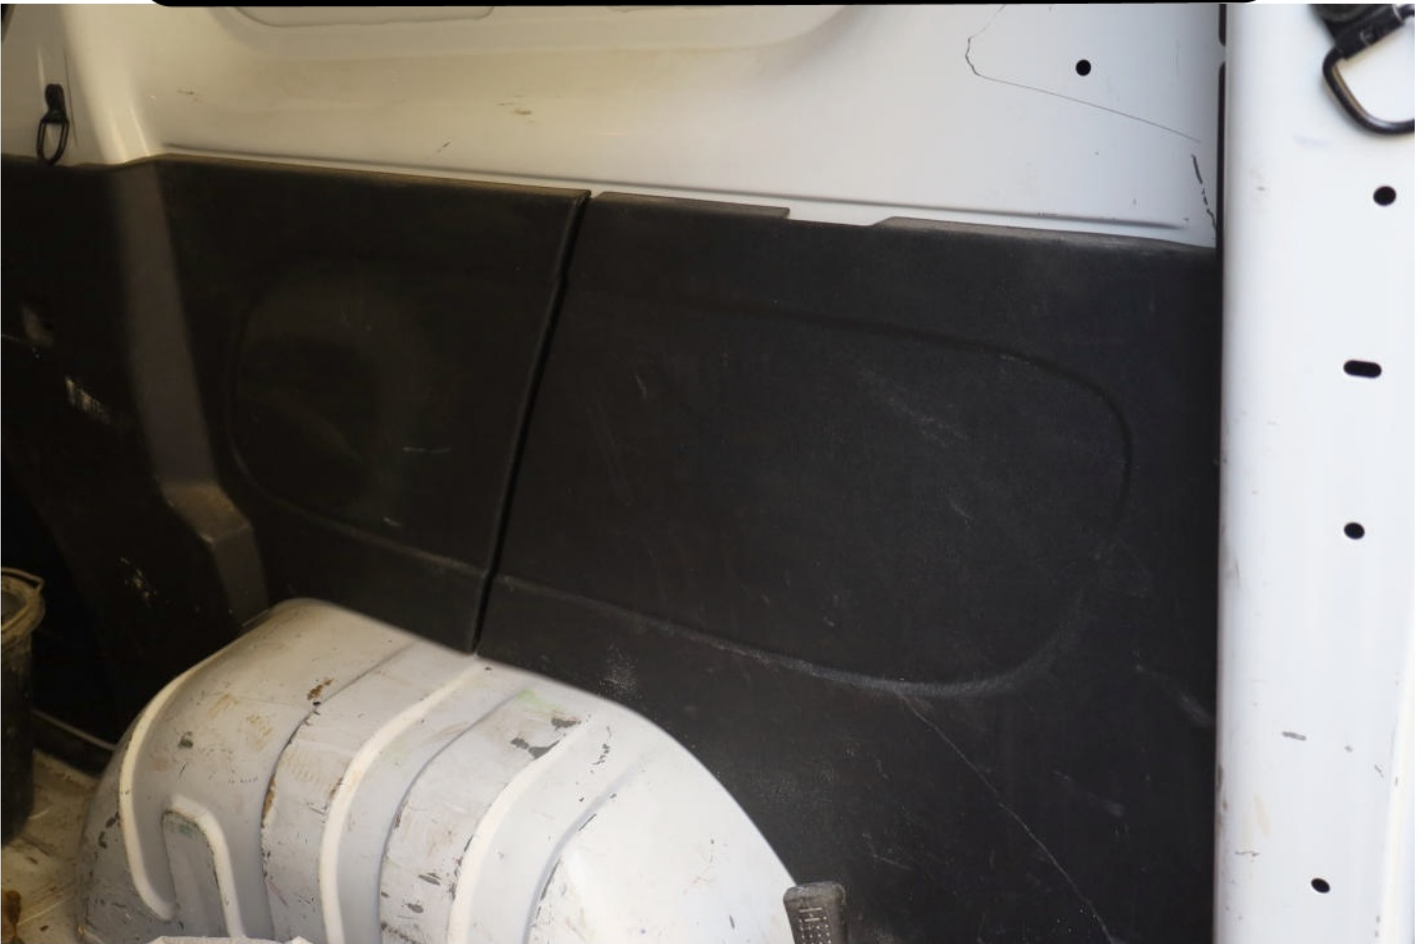
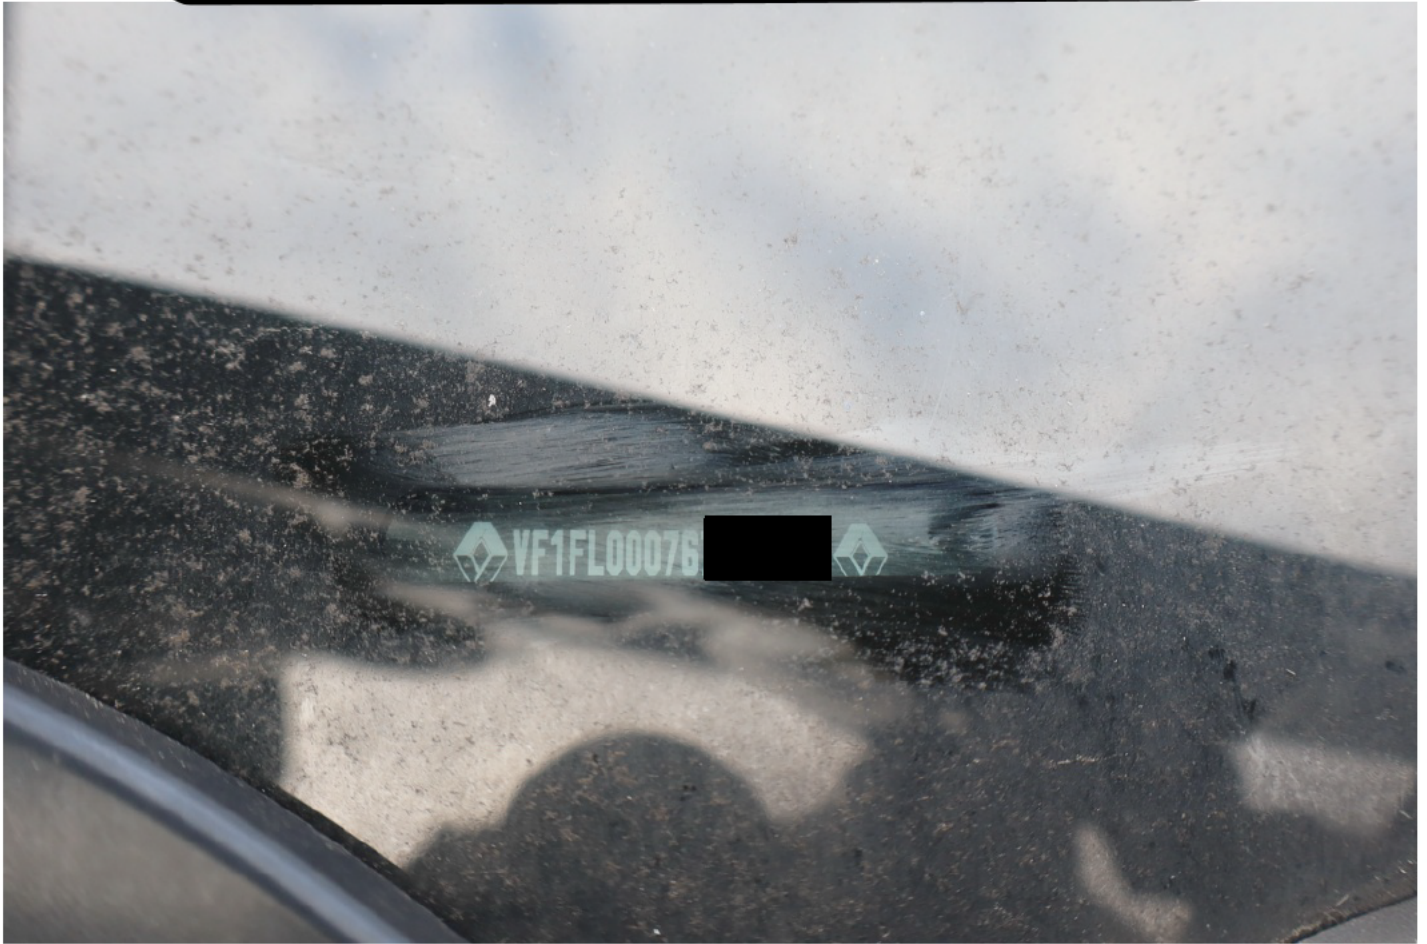
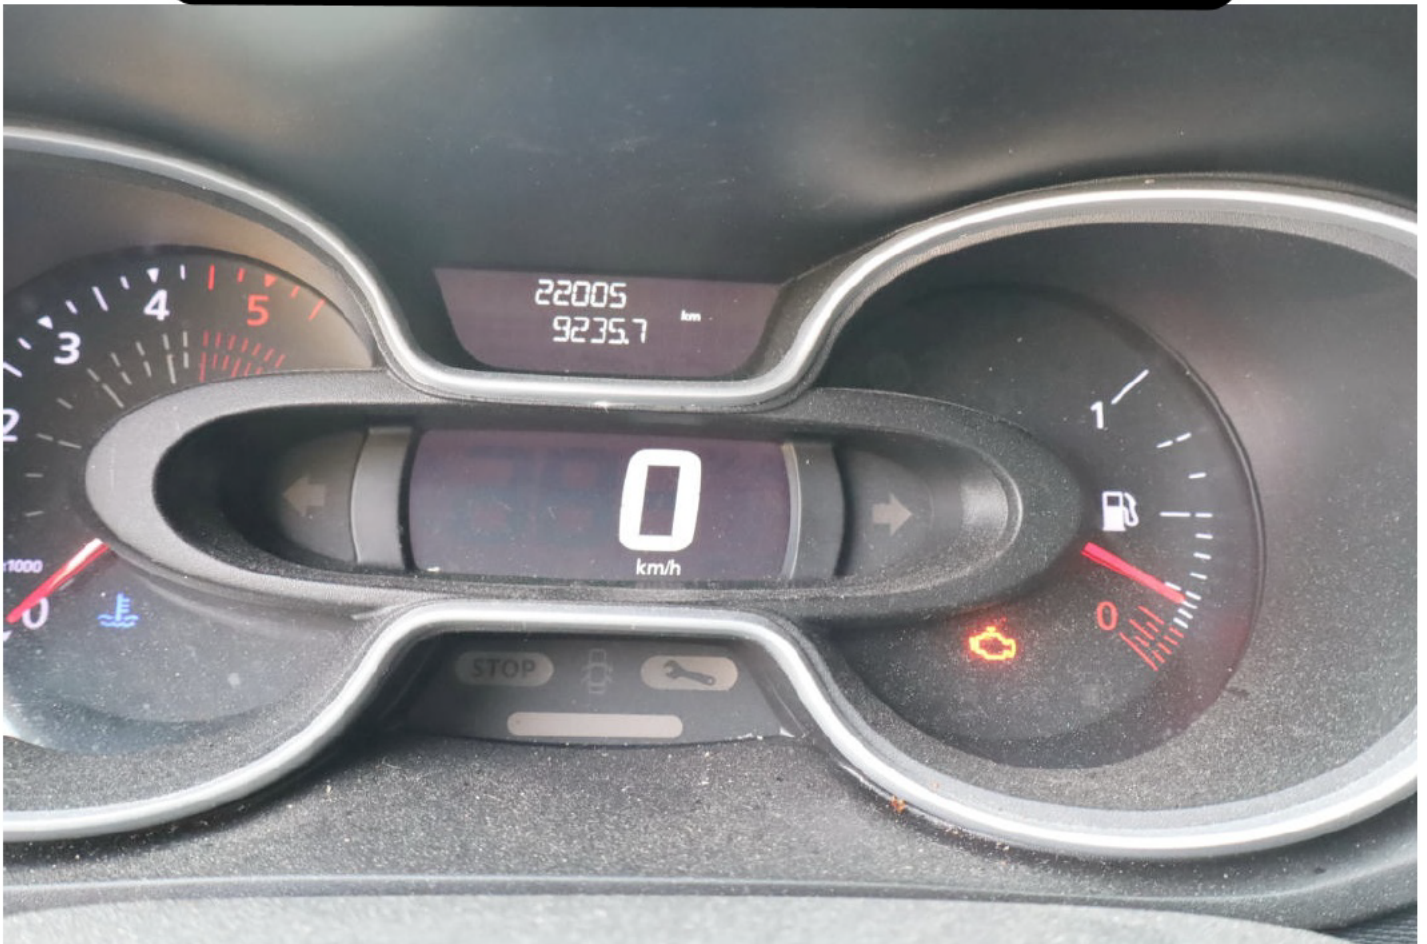
Bei der Besichtigung präsentierte sich das Fahrzeug in einem lediglich mäßigen Erhaltungszustand. Die Karosserie weist deutliche Standzeiteinflüsse auf; die Lackoberflächen sind verschmutzt, matt und zeigen beginnende Verwitterungserscheinungen. Der Innenraum ist insgesamt verschmutzt. Der Laderaumbereich weist starke Verschmutzungen sowie erhebliche Gebrauchsspuren an Verkleidungsteilen und lackierten Flächen auf.

Ein Motorstart war nicht möglich, da die Starterbatterie tiefentladen ist. Vor einer Wiederinbetriebnahme ist eine grundlegende Wartung (u. a. Batterieprüfung/-ersatz, Funktionskontrollen) erforderlich. Die Hauptuntersuchung ist abgelaufen und muss erneuert werden.

Zur Herstellung eines technisch und optisch gebrauchsfähigen Zustands ist ein signifikanter Instandsetzungs- und Kostenaufwand zu erwarten. Auf Basis der festgestellten Mängel wurde eine überschlägige Kostenkalkulation erstellt und der Bewertung beigelegt.
