Nr.: 1227610325L

## Technische Daten und Fahrzeugbeschreibung

Amtliches Kennzeichen: [REDACTED]  
 Fahrzeugart: Pkw  
 Aufbau: Schräghecklimousine  
 Fabrikat: Volkswagen  
 Typ / Untertyp: Golf V Comfortline  
 KBA-Nummer: 0603/721  
 Fzg.Ident.-Nummer: WVWZZZ1KZ5B [REDACTED]  
 Baujahr: 06.2004  
 Erstzulassung: 02.08.2004

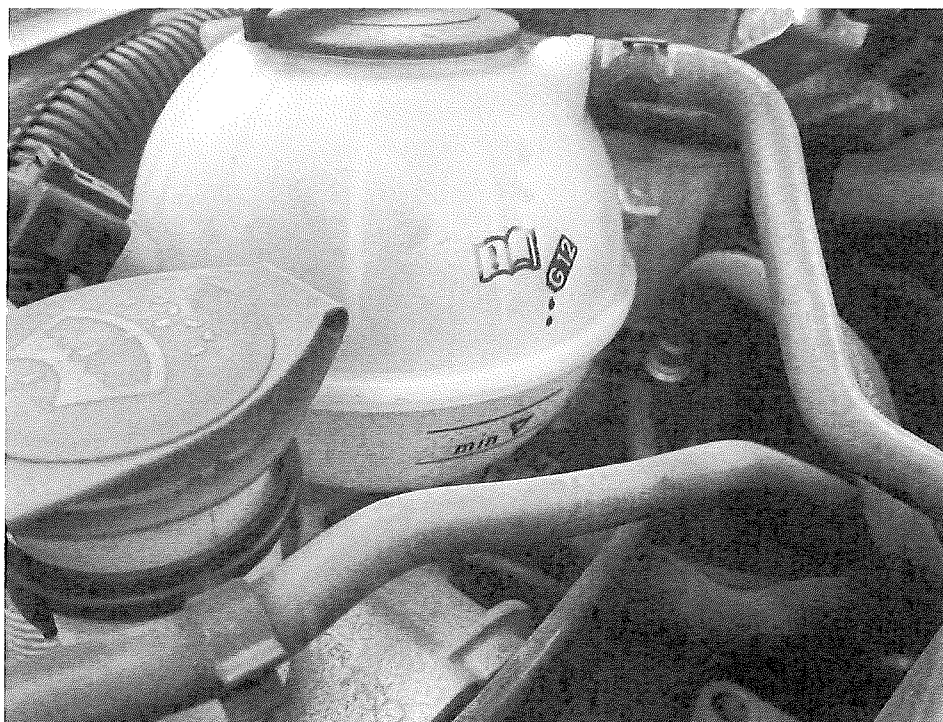
Bild Nr. 013

Kühlflüssigkeit unter Minimum

Fehlermeldungen - siehe Foto's, Kühlmittelstand unter Minimum. Motorprobelauf OK. Fahrzeug war sehr schmutzig, keine Hubmittel - daher keine ausreichenden Besichtigungsbedingungen.

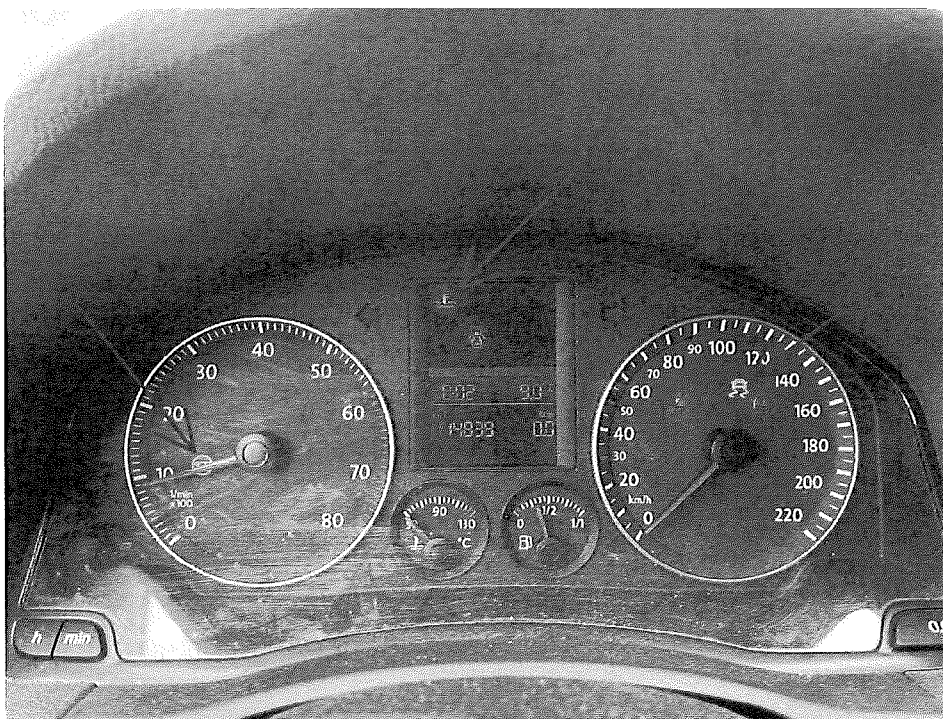
Bild Nr. 014

Fehlermeldungen
