## Bewertungsgutachten Maschinen

| Aktenzeichen | 15DR1008/22 |

| Maschinenart | Futtermischwagen |
| Typ | Silokamm / DA 4200 SF |

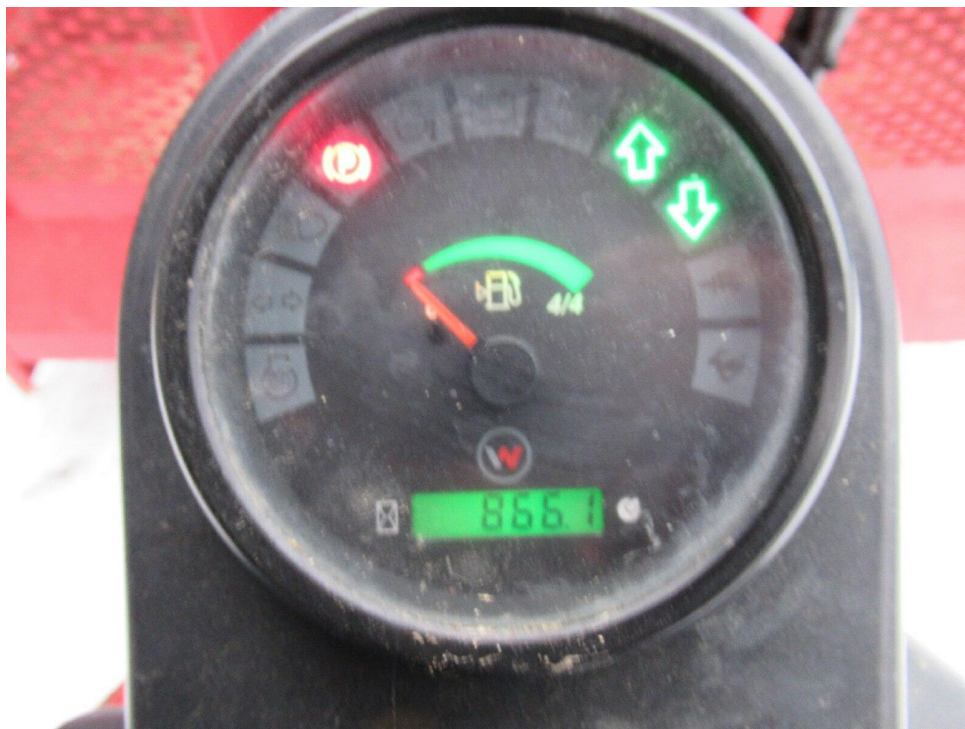
Bild 7 : Betriebstundenzähler

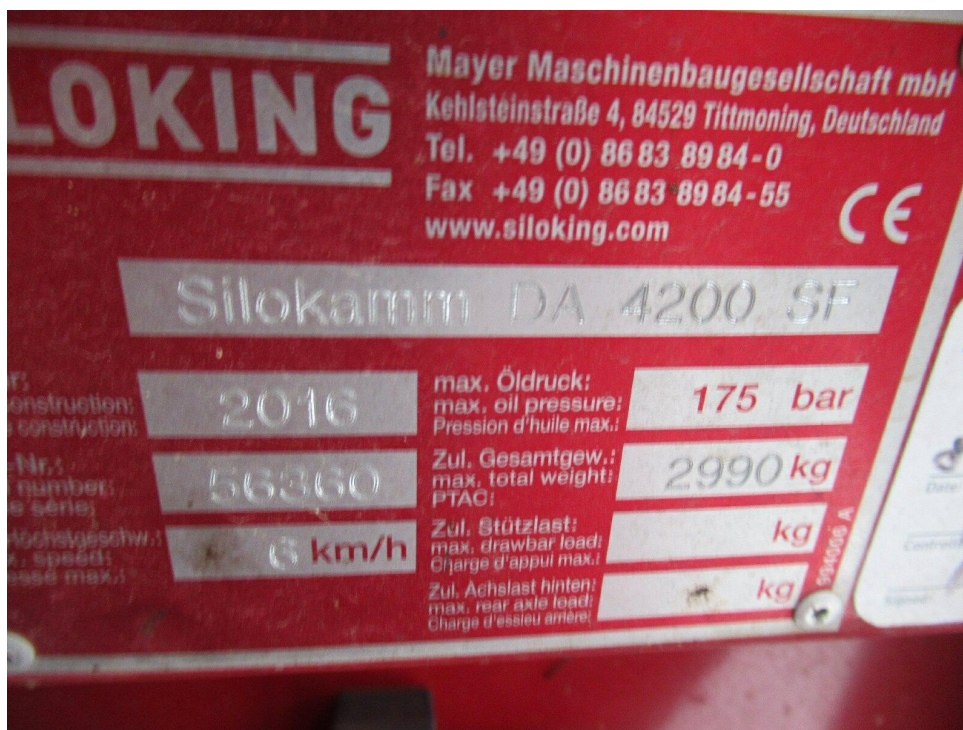
Bild 8 : Typenschild

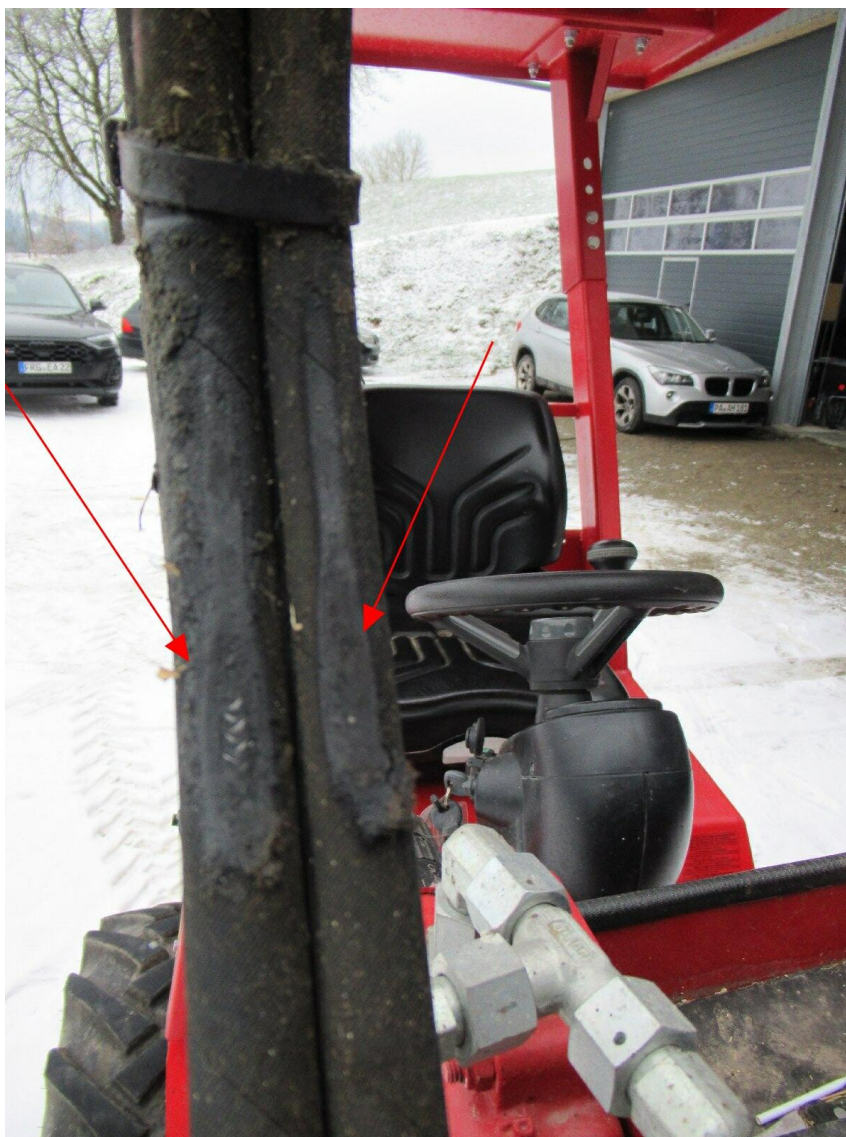
Bild 17 :    Hydraulikschläuche am Teleskoparm angeschauert.

- Arbeitsscheinwerfer vorn und hinten ohne Funktion, prüfen und Befund festlegen, Schadenerweiterung möglich
- Hydraulikschlauch Ausschub Teleskoparm angescheuert, erneuern

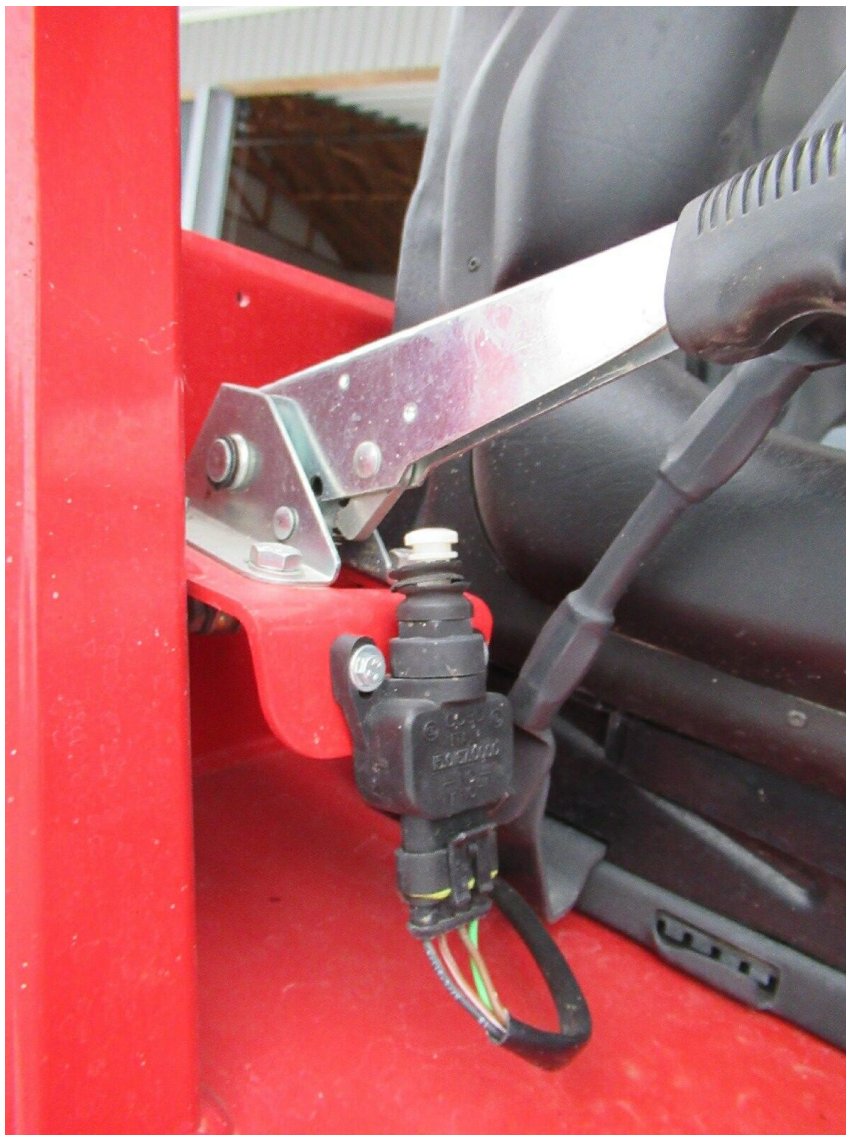
Bild 18 : Staubmanschette Schalter Handbremshebel gerissen

- Staubmanschette Schalter Handbremshebel eingerissen, erneuern
