Bewertungsgutachten

Sonderkennzeichen **2002JS5861/22**

Fahrzeugart Wohnmobil > 2,8 t
Hersteller Fiat
Typ / Verkaufsbezeichnung Ducato / A70/A464/A726
Aufbauart Alkoven

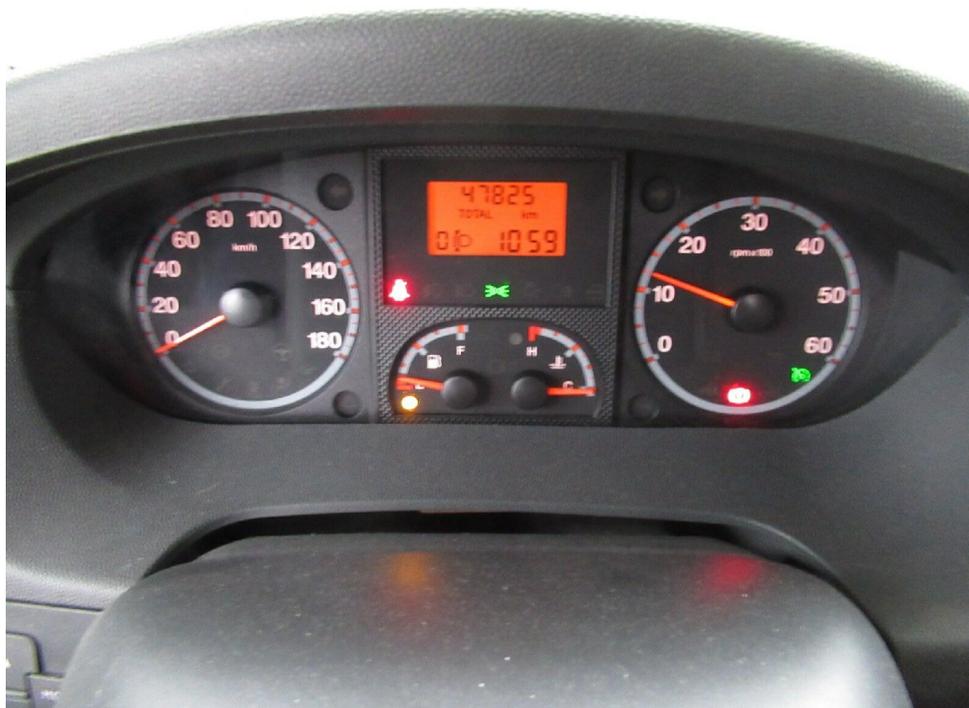
Bild 4 : Kombiinstrument / abgelesene Laufleistung

HSN / TSN	4136 / APM
Fahrzeug-Ident.-Nr.	ZFA25000001824820
Leergewicht	2910 kg
zul. Gesamtmasse	3495 kg
Maße über alles L / B / H	7281 / 2325 / 3100 (mm)
Achsen / angetr. Achsen	2 / 1
Farbe / Farbe	Grau / Wohnaufbau: Weiss mit Decor
Lackierung	Metallic
Polster	Stoff
Energiequelle / Kraftstoff	Diesel
Motorart / Zylinderanzahl	Reihenmotor / 4
Leistung / Hubraum	96 kW / 2287 cm ³
Schadstoffklasse	EURO 3
Getriebe / Gänge	Schaltgetriebe / 6
Felgen	Stahlfelgen
Km-Stand abgelesen	47.825

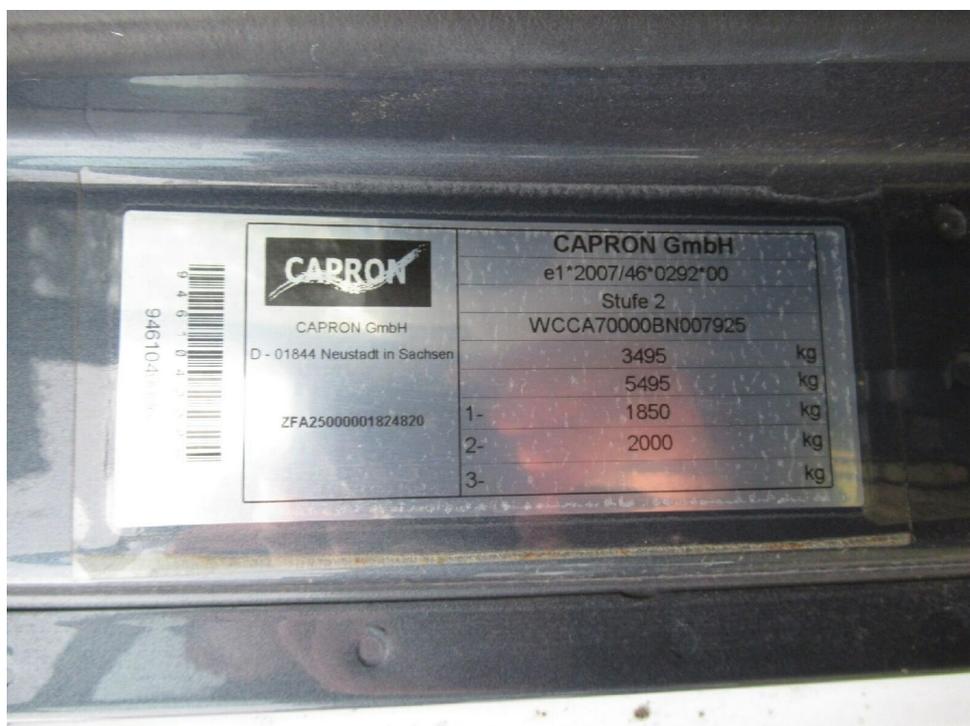
Bild 6 : Typenschild-Wohnaufbau

Hersteller	CAPRON
Fabrik Nr.	WCCA70000BN007925
Baujahr	11.04.2011
