BEFUND & GUTACHTEN über die Wertbeschaffenheit eines Kraftfahrzeuges Mini 1000 (1985)

Tag der Besichtigung: 27. Juli 2021

Ort der Besichtigung: TAFRENT GmbH, Udinestraße 43, 9500 Villach

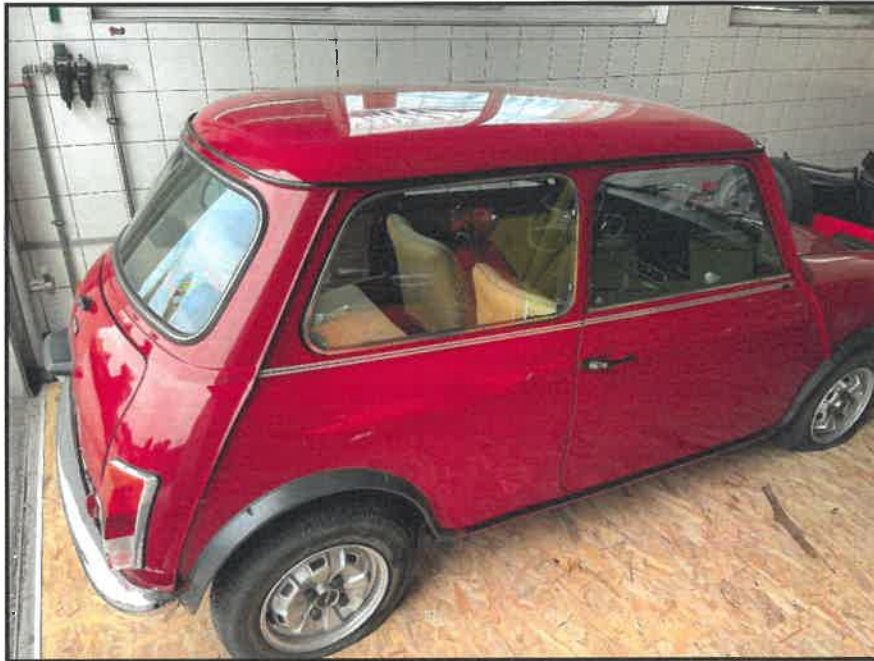
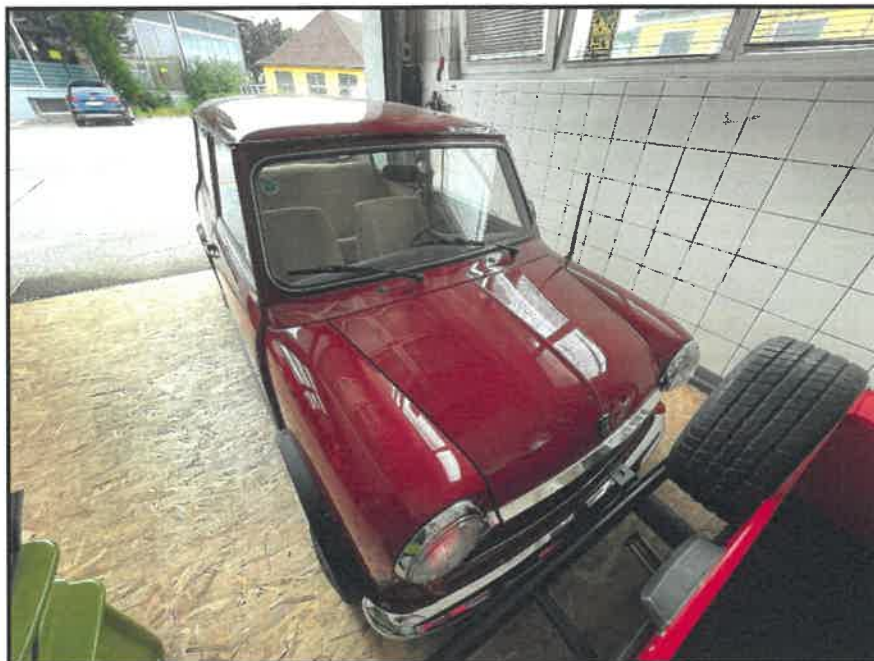
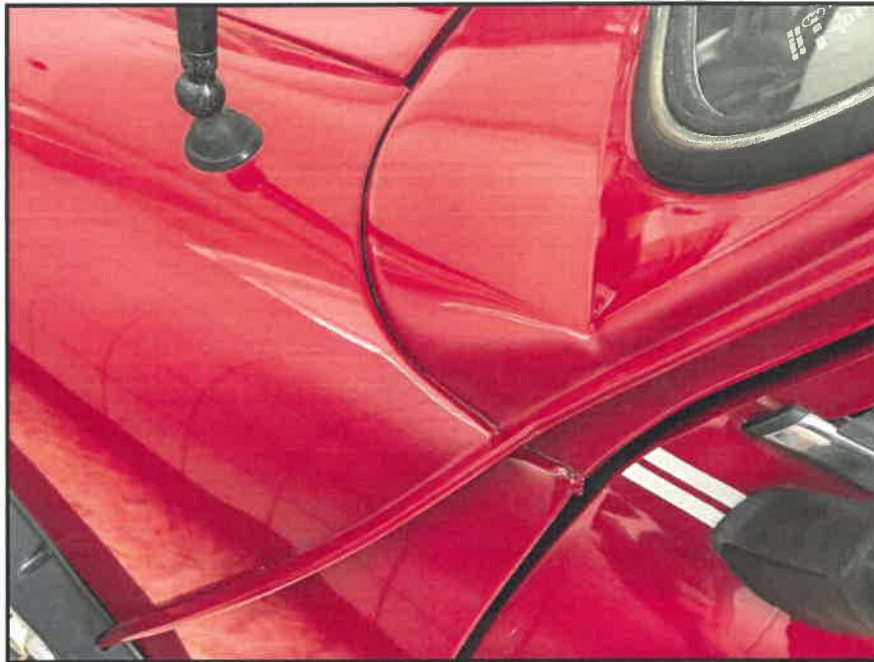
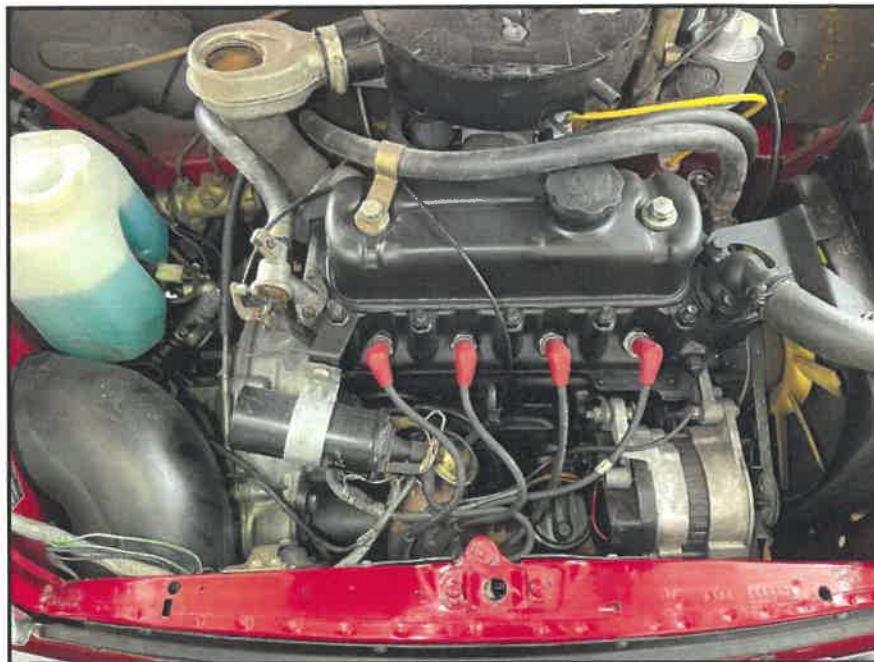
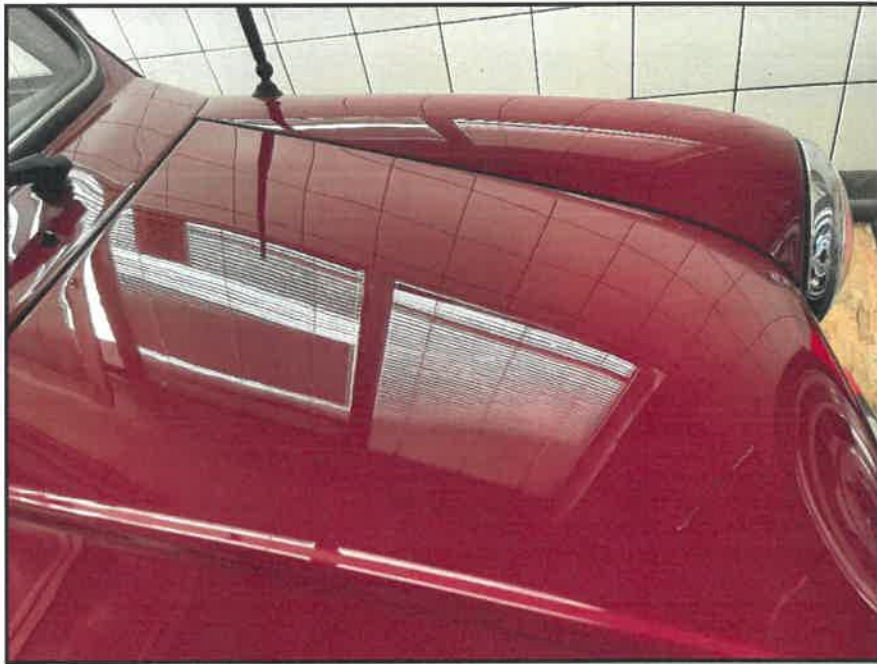
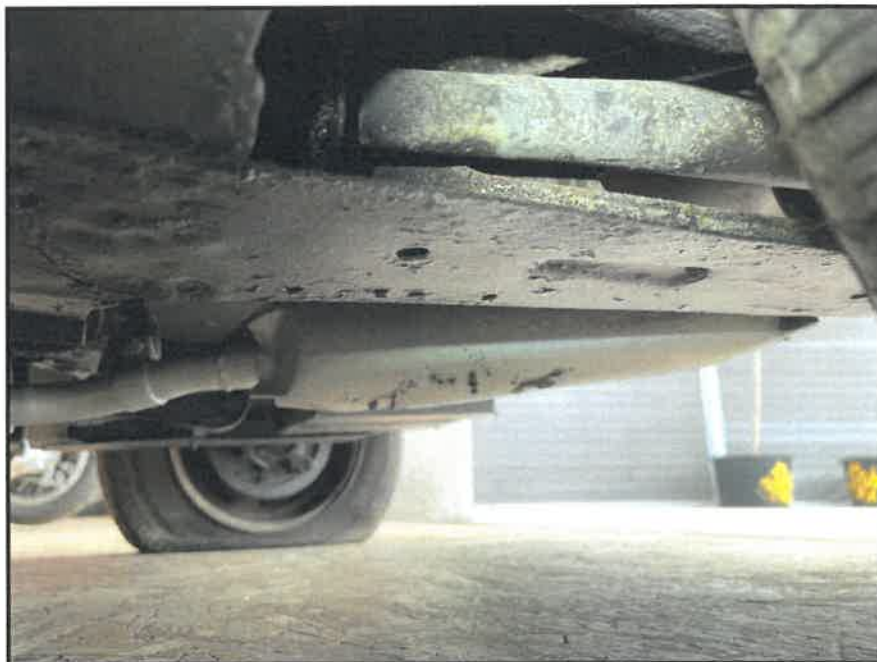
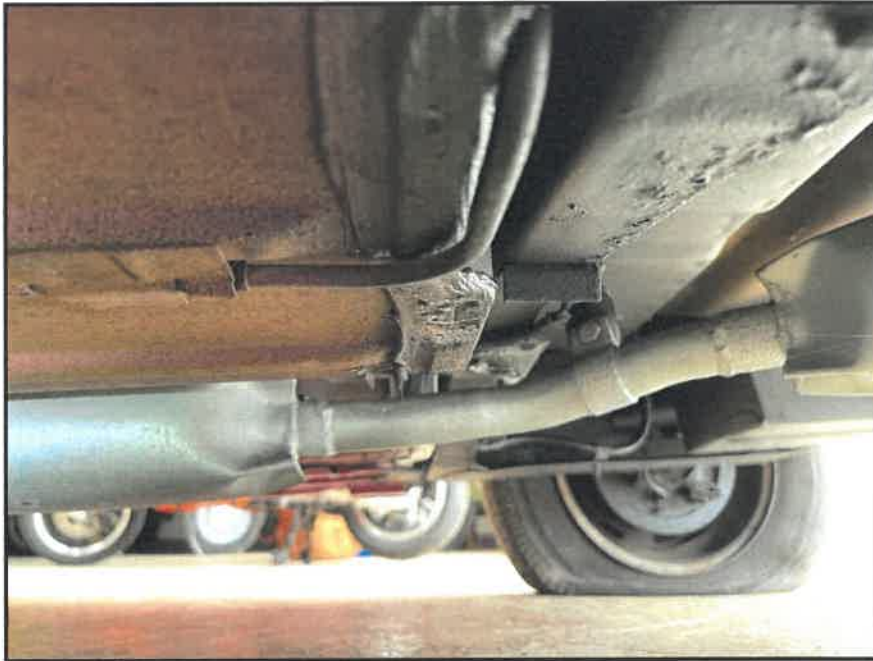
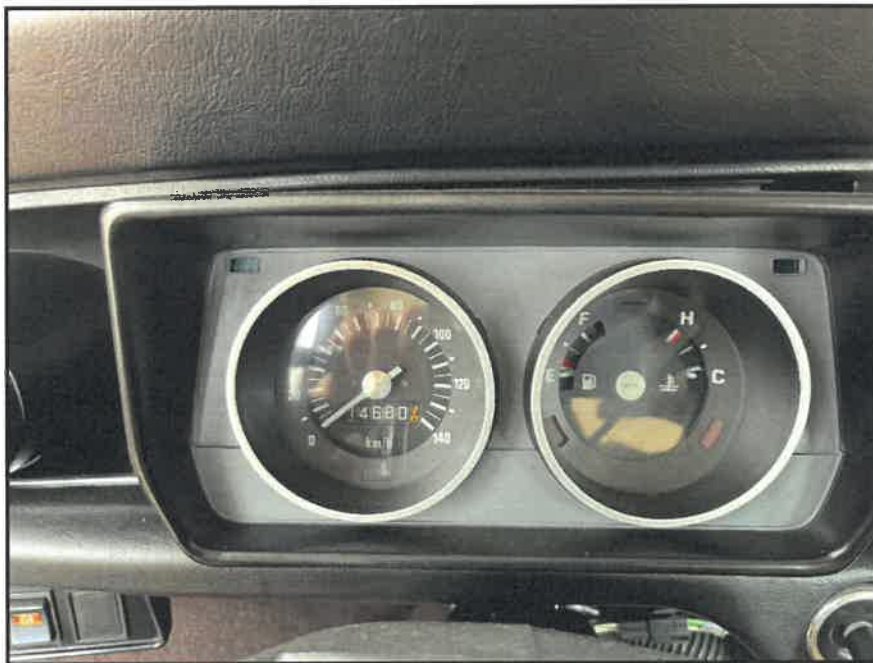
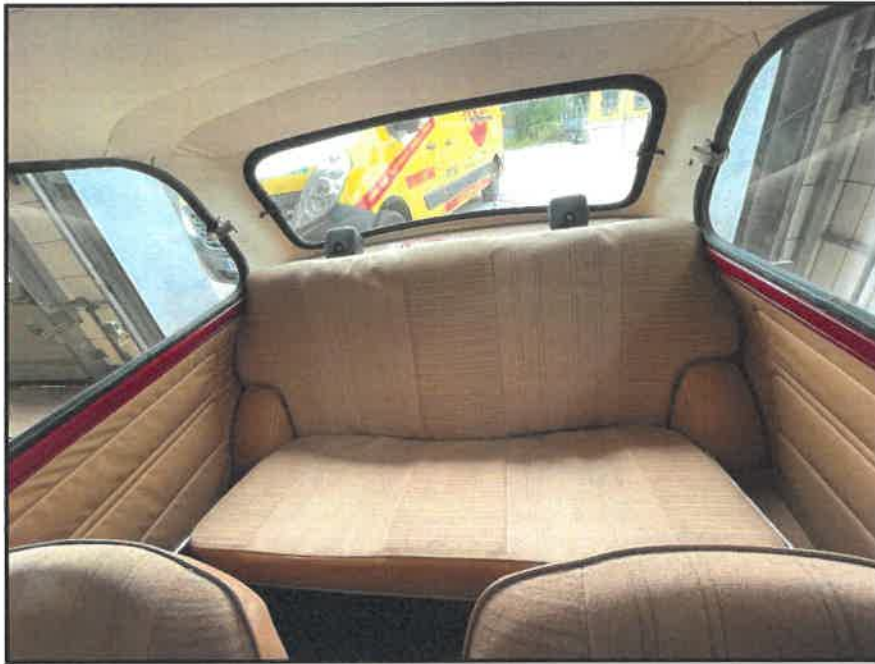
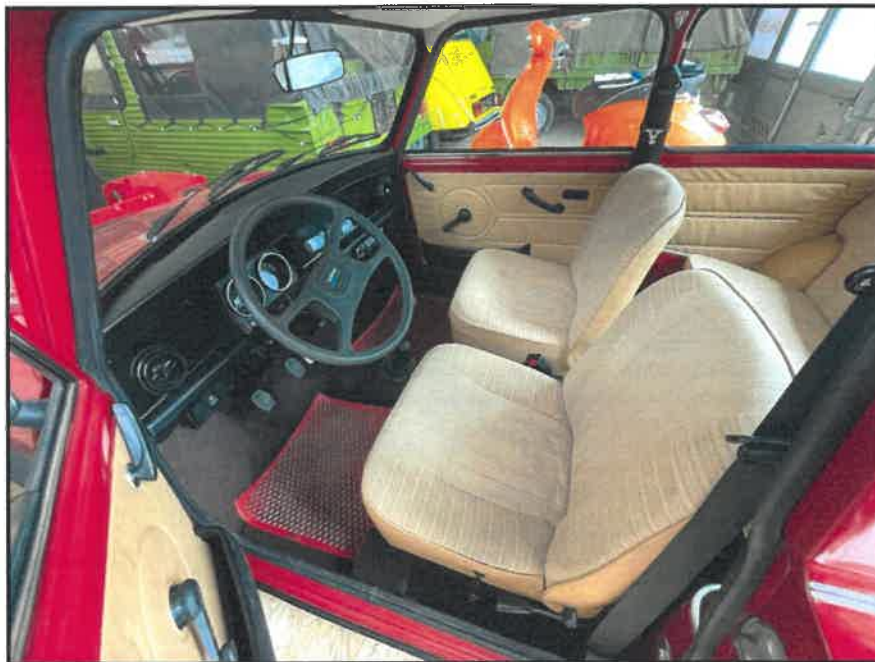
Anlage 0 – Fahrzeug im besichtigten Zustand

Gesamtzustand - Keine Fahrversuche möglich (Note 4 gem. V 5080)
Überprüfung § 57a KFG 1967 abgelaufen (Fälligkeit 06/2005), nicht fahrbereit, Undichtheiten an Motor und Getriebe, Manschetten bei Fahrwerkskomponenten und Antriebskomponenten fehlen bzw. sofern vorhanden defekt und porös, Korrosion an Abgas- bzw. Auspuffanlage, Bereifung (sämtliche vier Reifen) defekt und müssen ersetzt werden, weitere Standschäden können nicht ausgeschlossen werden, eine zu erlangende Verkehrs- und Betriebssicherheit im Sinne einer positiven Überprüfung gem. § 57a KFG 1967, kann bei gegenständlichem Fahrzeug - aufgrund des übrigen Gesamtzustandes - jedoch mit einem monetären Aufwand von ca. EUR 3500-5000,-- prognostiziert werden.

Gesamtzustand - Genügend fahrbereit bis guter Zustand (Note 3-2 gem. V5080)
Fahrzeug wurde neu lackiert mit teilweise sehr unterschiedlichen Lackschichtdicken (350 - 850 µm) und „Orangenhaut“ auf Motorhaube und Fahrzeugdach, partielle Kratzer und kleinere Dellen sichtbar. Rahmen und Unterboden in einem soliden Zustand ohne Durchrostungen, Scheibendichtungen etc. in solidem Zustand

Gesamtzustand - Guter Zustand (Note 2 gem. V 5080)
Innenausstattung in gutem Zustand, Bedienelemente funktionsfähig und vollständig, Sitze sowie restliche Ausstattung nicht verbraucht und in gutem Zustand
