## BEFUND & GUTACHTEN über die Wertbeschaffenheit eines Kraftfahrzeuges Mini Moke (1976)

### 1) Befundaufnahme:

**Tag der Besichtigung:** 27. Juli 2021

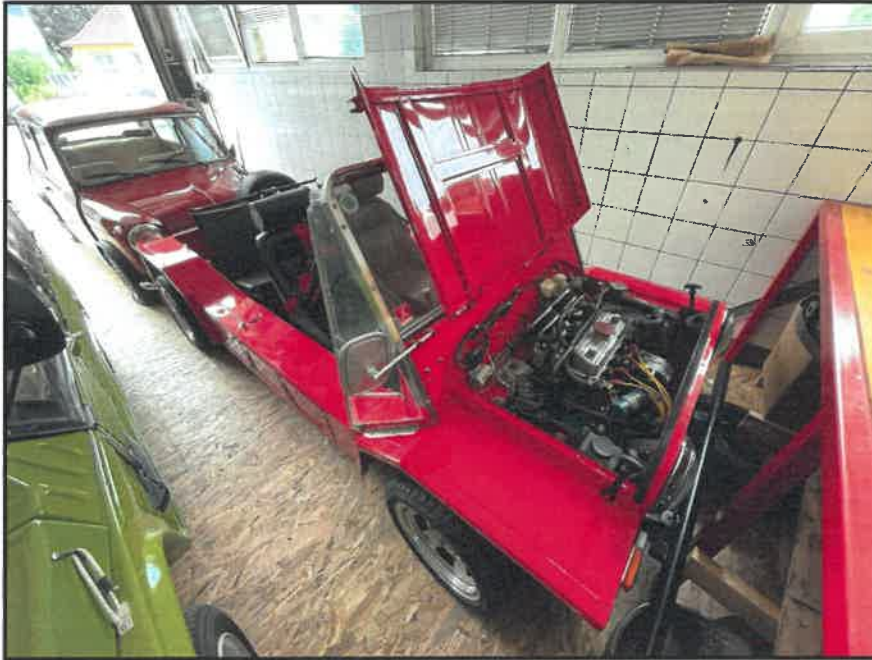
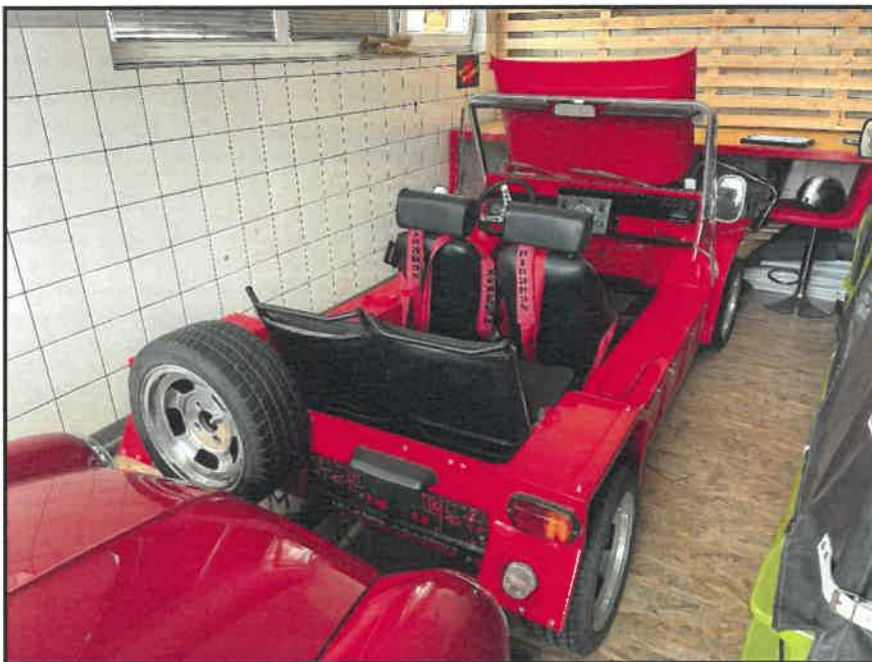
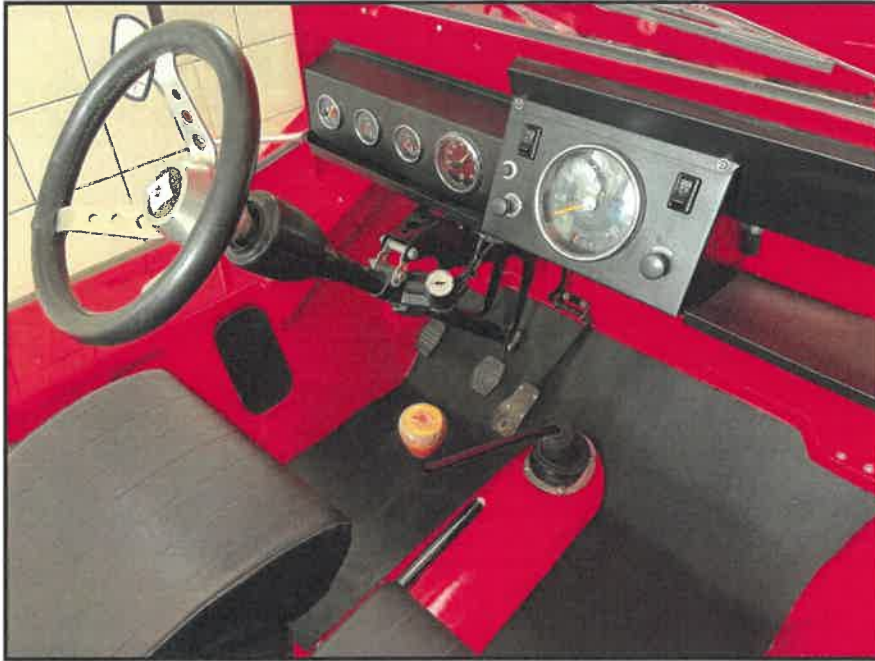
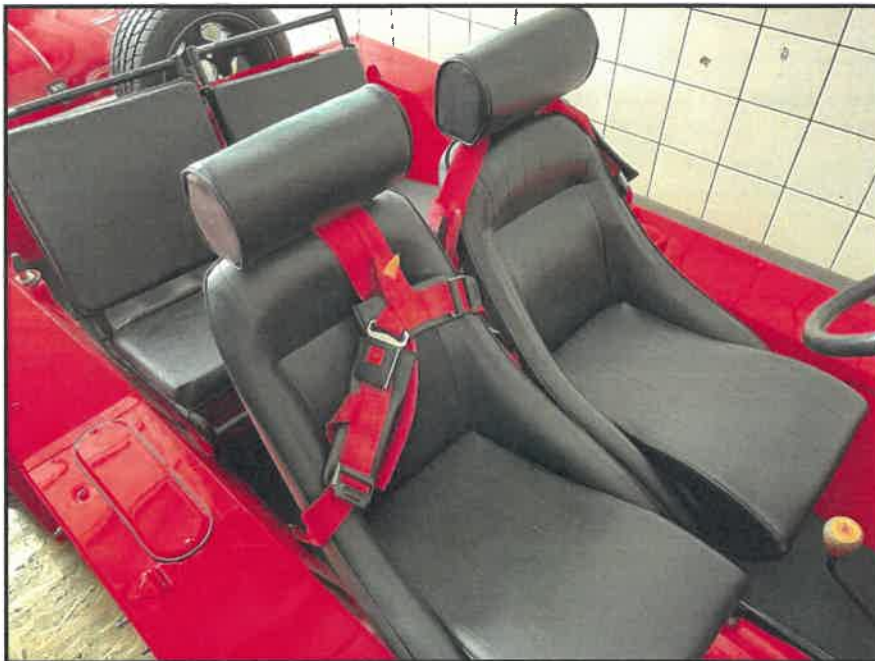
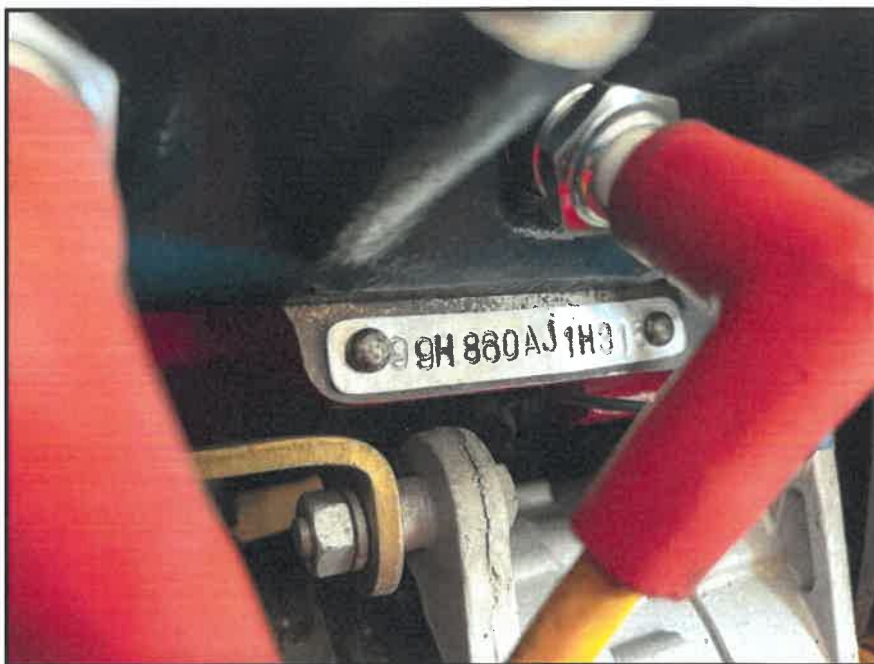
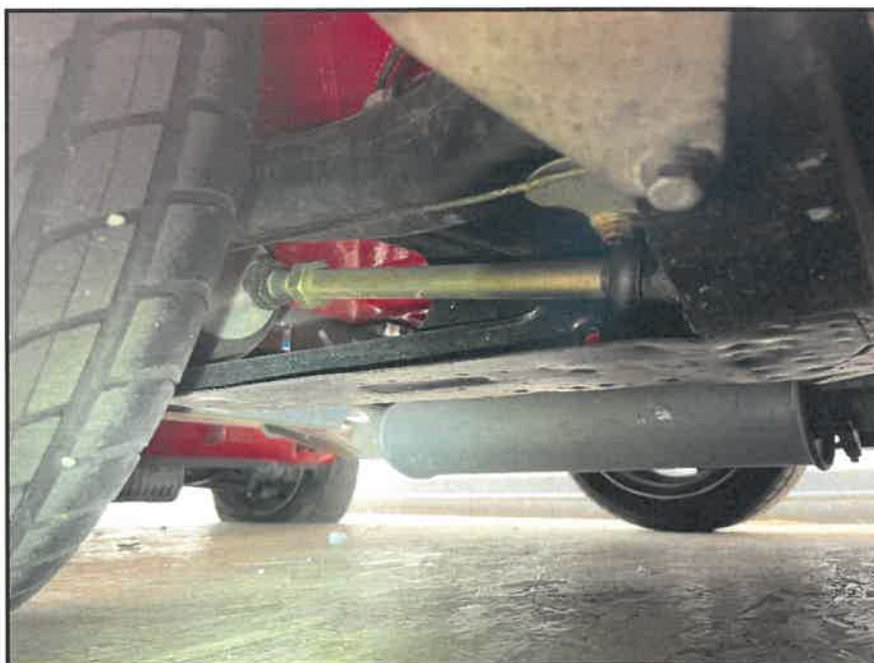
### Anlage 0 – Fahrzeug im besichtigten Zustand

Karosserie und Rahmen sowie gesamter Aufbau in einem guten Erhaltungszustand und originalgetreu den Mini Moke Modellen zur damaligen Zeit, Lackierung in gutem Zustand ohne Beschädigungen (Lackschichtdicke 200-1000 µm), Rahmen sowie Anbauteile (Stoßstange) in gutem Zustand ohne Beschädigungen und Verformungen, Rahmen und Unterboden in einem soliden Zustand ohne Durchrostungen sowie generell ohne Korrosionsspuren, Scheibendichtungen etc. in gutem Zustand

Innenausstattung in gutem Zustand, Bedienelemente funktionsfähig und vollständig, Sitze sowie restliche Ausstattung nicht verbraucht und in gutem Zustand, Bedienelemente vollständig funktionsfähig zudem gepflegter Zustand
