## Bewertungsgutachten

**Kennzeichen****nicht vorhanden****FIN****WVW** [REDACTED]

| Typ / Verkaufsbezeichnung | CDV / Golf Variant 2.0 TDI SCR DSG Life |

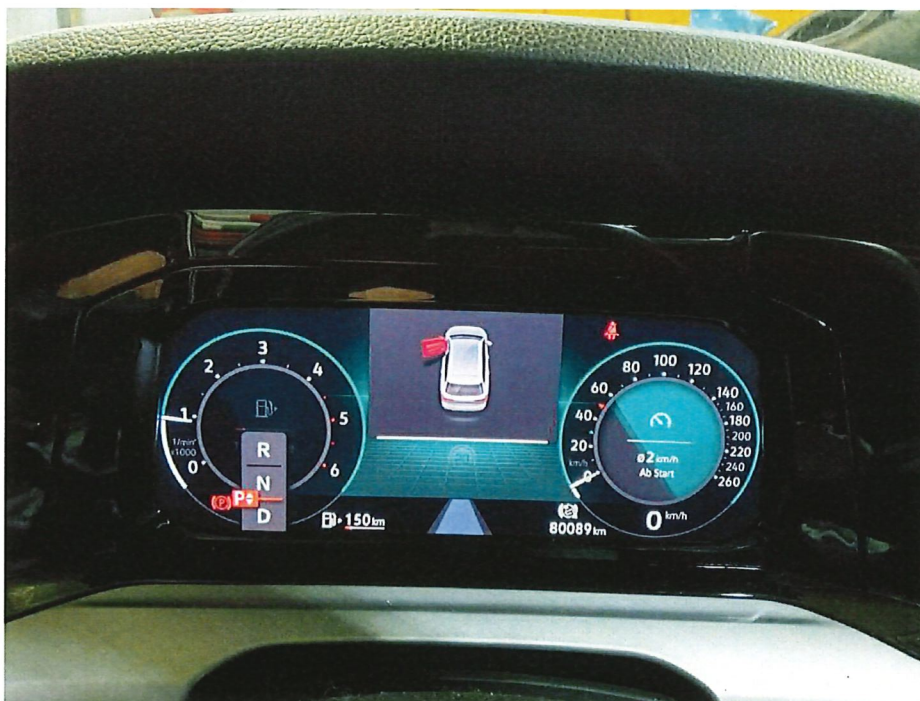
| Km-Stand abgelesen | 80.089 |

Bild 4 : Kombiinstrument

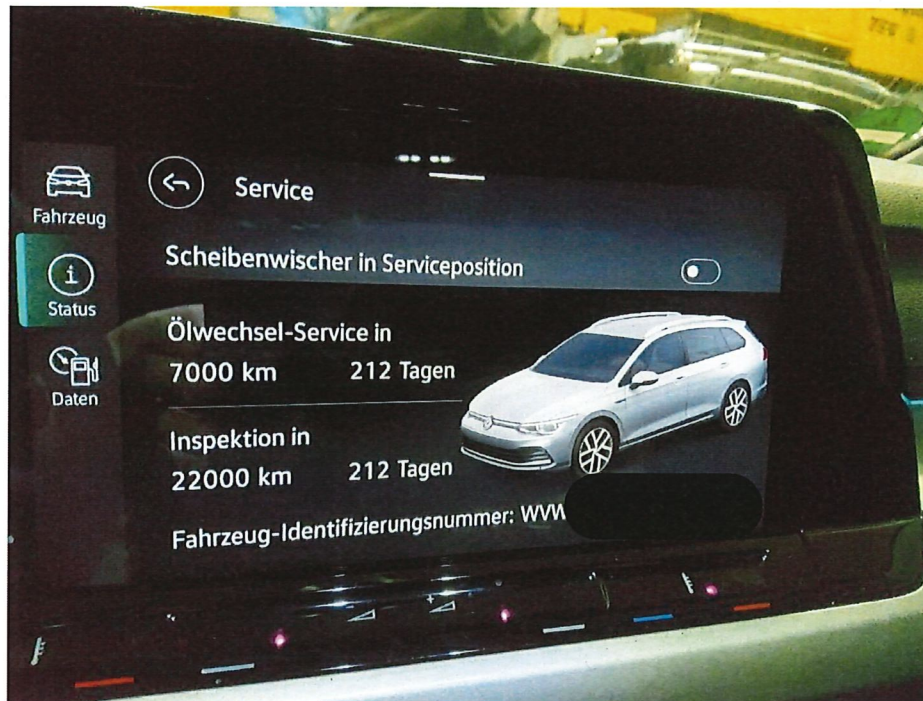
Abgesehen von den beschriebenen Schäden/Mängeln weist das Fahrzeug/Objekt einen, bezogen auf Alter und Nutzung, üblichen Gesamtzustand auf. Wartungsinformationen sind elektronisch gespeichert. Entsprechende Informationen zu durchgeführten Wartungs- und Servicearbeiten können nur bei einem autorisierten Vertrags- oder Servicepartner abgerufen werden. Letzte Wartung erfolgte am 20.05.2025 bei Kilometerstand 72.088. Zum Zeitpunkt der Besichtigung verbleiben bis zur nächsten Wartung 7.000 km.

Bild 5 : Serviceanzeige

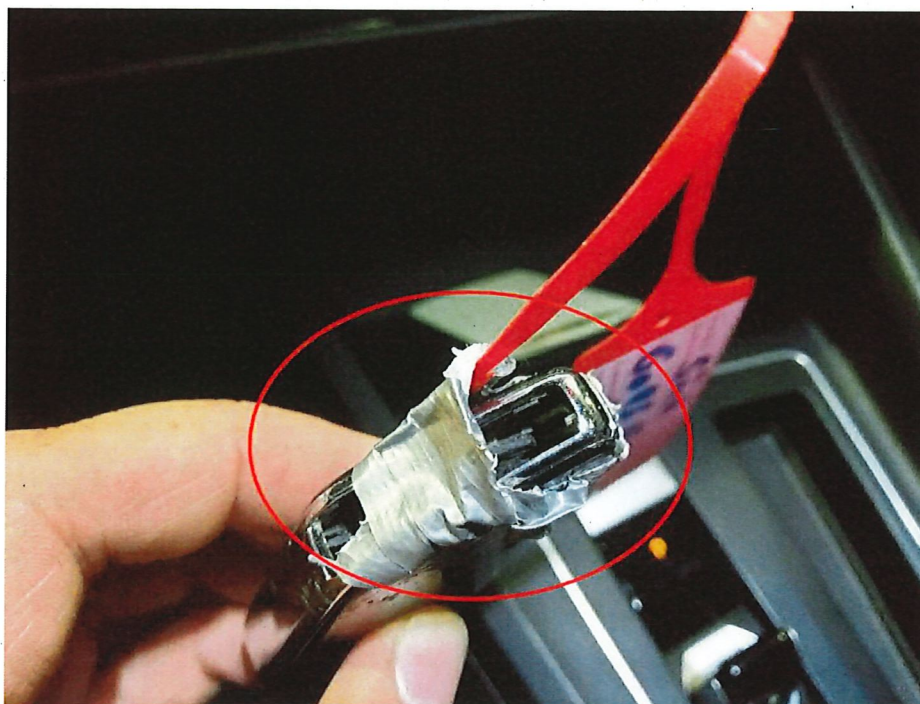
Bild 7 :      Fahrzeugschlüssel gebrochen

Fahrzeugschlüssel gebrochen, erneuern (Bild 7); Verkleidung D-Säule rechts innen verschrammt, erneuern (Bild 8);

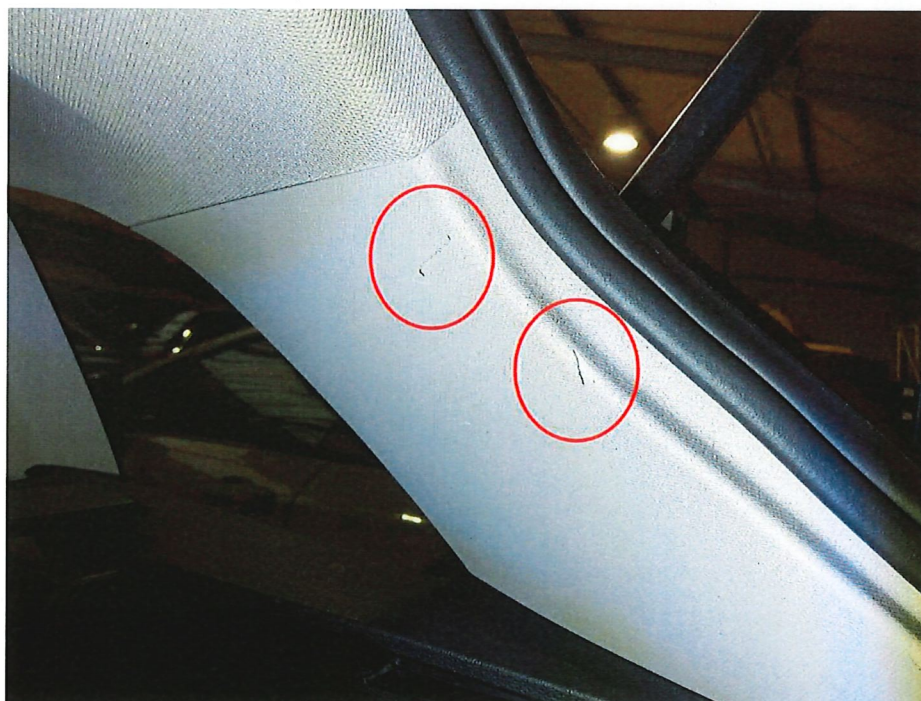
Bild 8 :      Verkleidung D-Säule rechts innen verschrammt
