## ANLAGE ZUR DAT-URKUNDE 1303507-5JE8UG2WGEN/000

| BETRIFFT | Schätzung |

| Fabrikat | Kawasaki |
| Typ | ZX 9R |

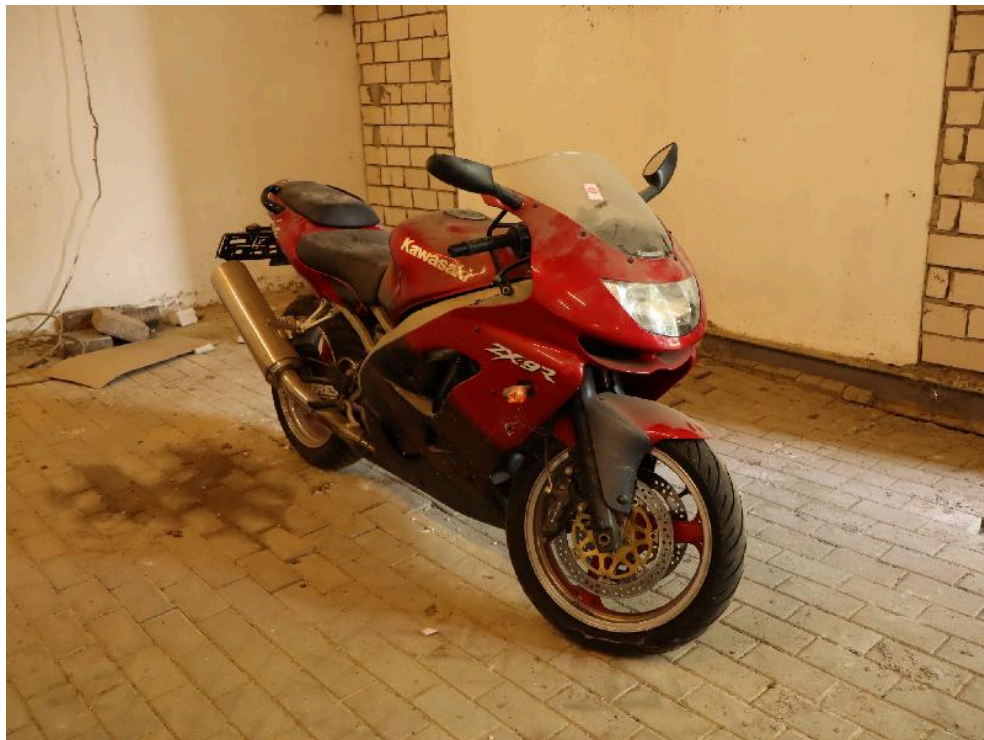
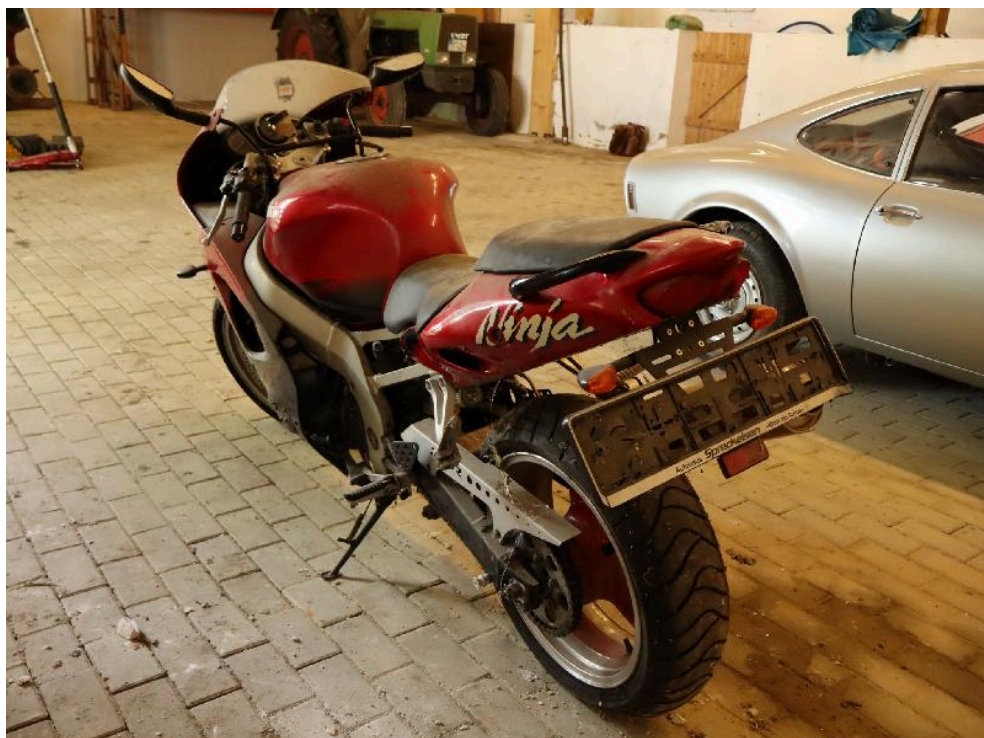
Bild: Allgemein

| Position | Rep.-Kosten | ÜV* | Beschreibung | |
|---|---|---|---|---|
| Nachlackierungen | | | Fahrzeug weist Standschäden auf, Reifen überaltert, Lenksäule angeschlagen und stark risikobehaftet, Motorlauf nicht geprüft, Getriebe nicht geprüft, Batterie defekt, Fahrzeugpapiere und Schlüssel fehlen, Motorrad nur zur Ersatzteilgewinnung geeignet, der Schätzwert entspricht dem Restwert | |

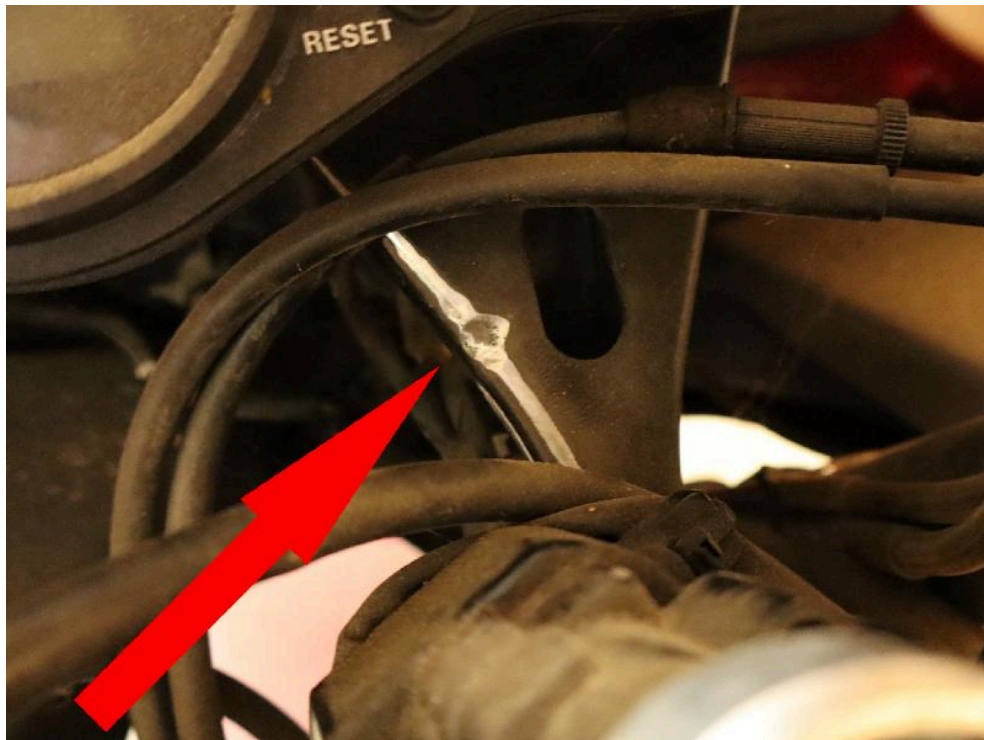
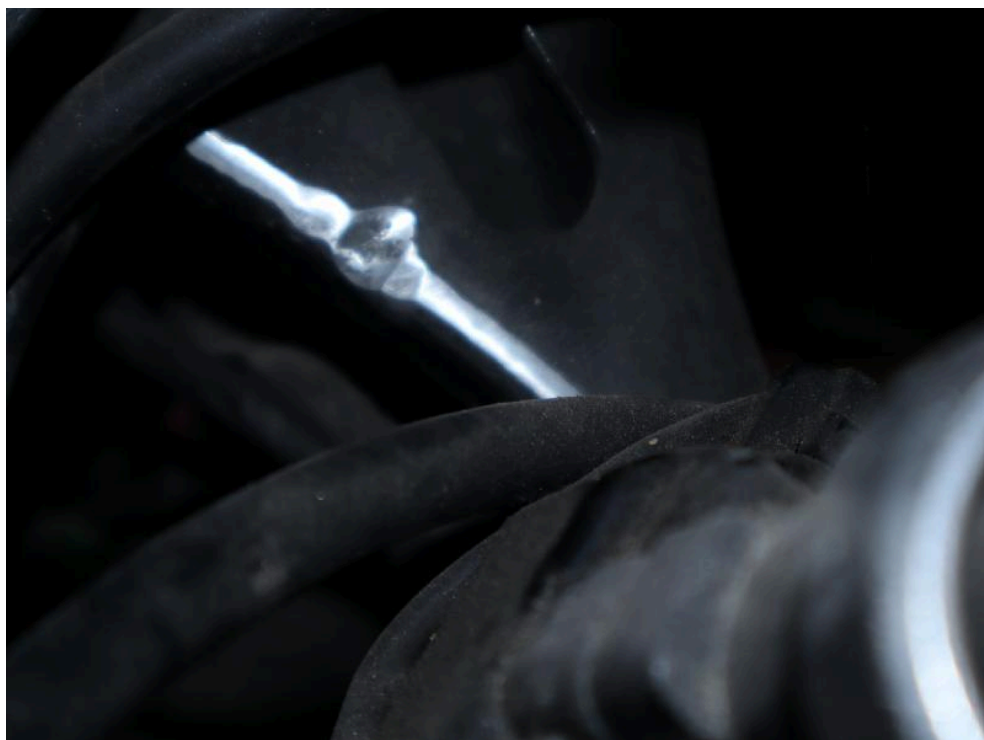
Bild: Lenksäule

| Position | Rep.-Kosten | ÜV* | Beschreibung | |
|---|---|---|---|---|
| Lenksäule | | | angeschlagen und stark risikobehaftet | |
