Gutachtennummer: 1829944317

Kurzgutachten
 zur Beweissicherung

Sache: **Technische Fahrzeuguntersuchung zur Beweissicherung**

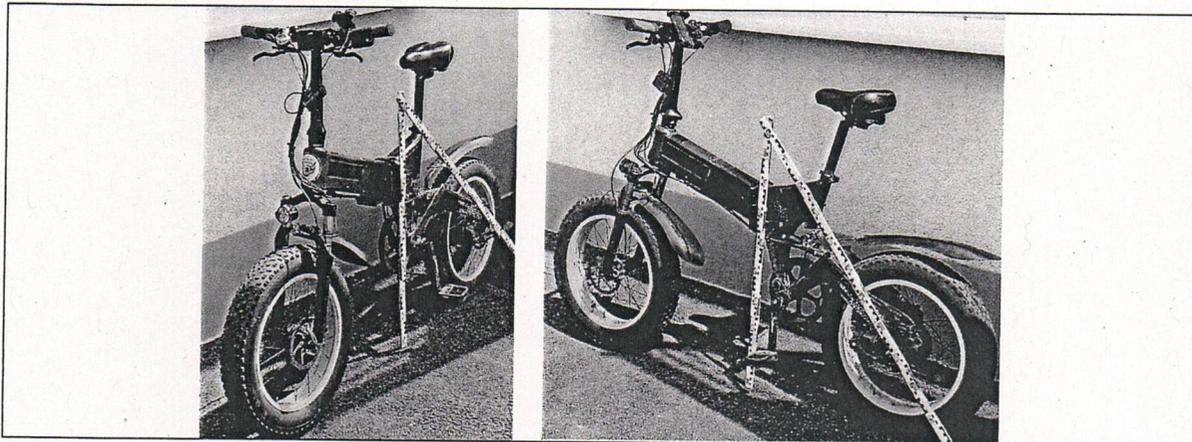
Rahmennummer	: 2542221071935
Fahrzeugart	: Fahrrad mit Hilfsmotor
Fahrzeughersteller	: LAOTIE FT100
Anzahl Gänge	: 1 x 7 (Kette)
Farbe	: schwarz / gelb
Besonderheiten	: hydr. Scheibenbremsanlagen, Faltrahmen, Breitreifen, etc.

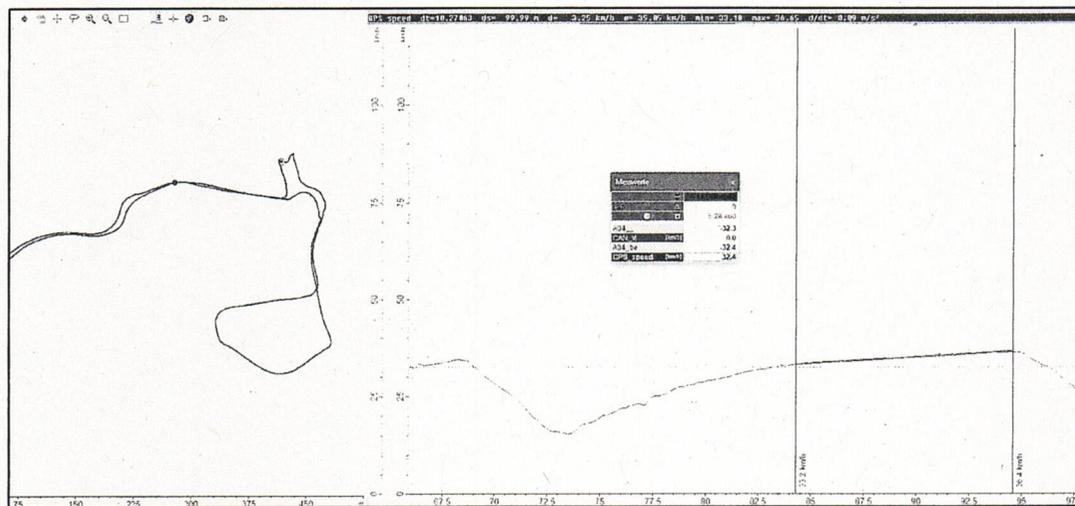
Abbildung 1: Rohmessdaten / Auswerteprogramm

Die auf dem Datenlogger gespeicherten Daten der Messfahrten wurden mithilfe der Sondersoftware WinARace heruntergeladen und analysiert. Dabei wurde das GPS-Signal ausgewertet. Die Rohmessdaten (inkl. der DOP-Daten¹) können bei Bedarf zur Verfügung gestellt werden. Dem Unterzeichner stehen Untersuchungsergebnisse bzgl. der Messgenauigkeit des Datenloggers bzw. des daran verbauten GPS-Sensors zur Verfügung. Zu Gunsten des Beschuldigten wird eine Messgenauigkeit von ± 1 km/h berücksichtigt.

Über eine Strecke von ca. 100 Metern konnte beim Befahren der Messstrecke mit aktiver Motorenunterstützung eine Durchschnittsgeschwindigkeit von 35,0 km/h ermittelt werden. Nach Abzug der o.g. Toleranz und einer Abrundung des niedrigeren Messergebnisses auf den nächsten ganzzahligen Wert verbleibt ein vorzuwerfender Geschwindigkeitswert von

33 km/h.

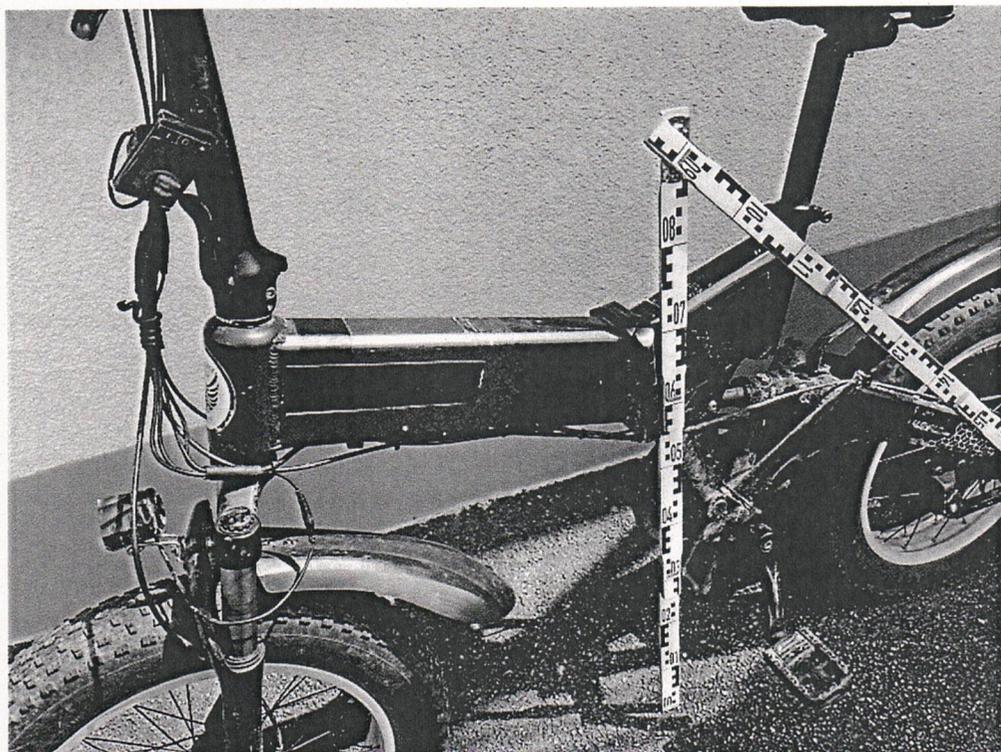
Bild 8: Hauptrahmen (Modellbezeichnung abgeklebt)

Das Fahrzeug verfügt über einen Nabenmotor am Hinterrad. In diesem Bauteil sind üblicherweise Sensoren untergebracht, die die Kraft bzw. das vom Fahrer aufgewendete Drehmoment an der Tretkurbel messen und anhand einer einprogrammierten Kennlinie das Motorantriebsmoment zuschalten. Als Energiespeicher dient ein Akkumulator, der im Hauptrahmen untergebracht ist.

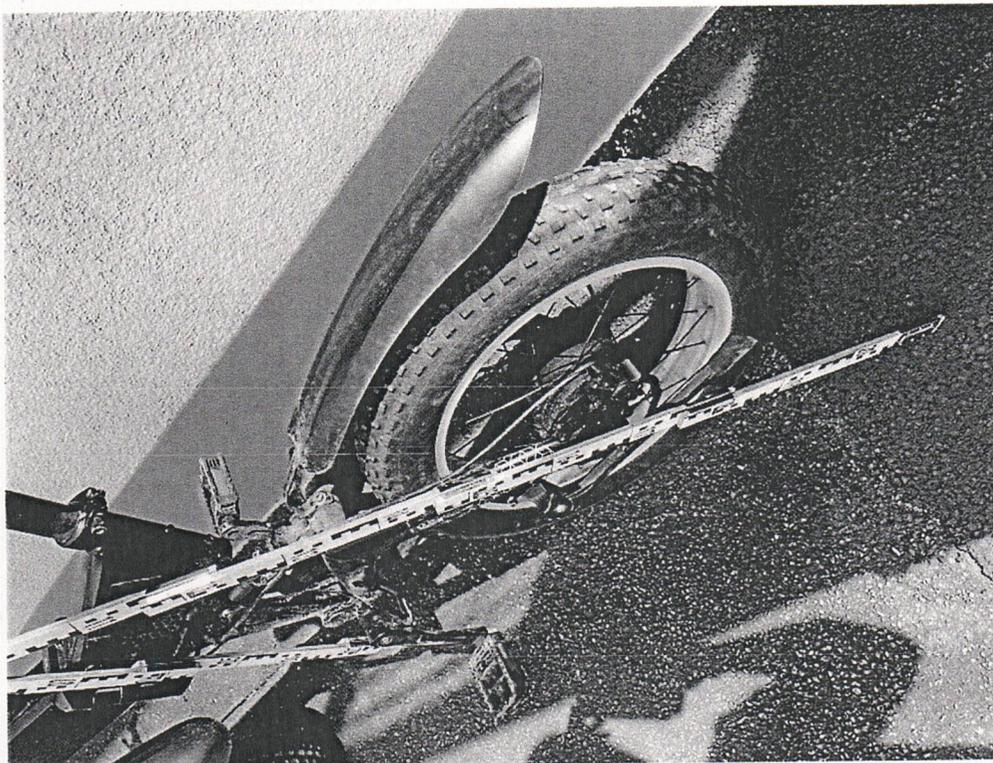
Bild 9: Blick auf das Hinterrad mit Radnabenmotor

Das Hinterrad verfügt über einen Radnabenmotor. Das Antriebssystem wird über eine Bedieneinheit aktiviert und die Unterstützungsstufen eingestellt. Zudem war an der rechten Lenkerseite ein Gasgriff verbaut, über den die Motorenunterstützung stufenlos reguliert werden kann.

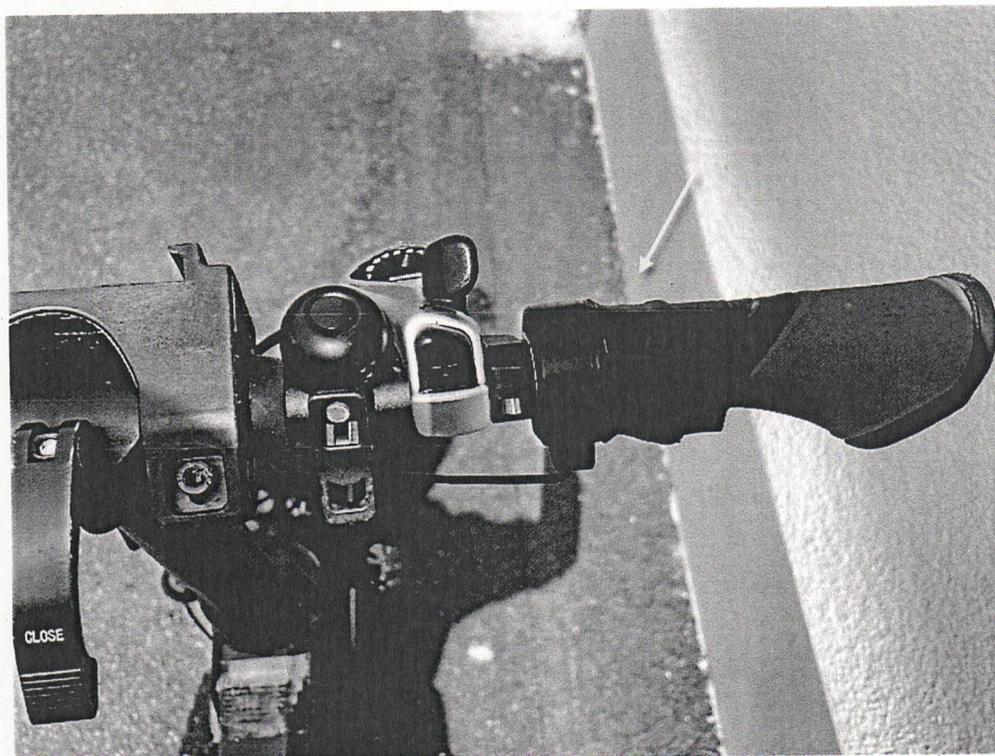
Bild 10: Gasgriff am Lenker rechtsseitig

Nach Aktivierung des Systems wurden auf dem Display Geschwindigkeits- und Streckendaten angezeigt. Beim Betätigen des Gasgriffes während der Fahrt wurde das Antriebssystem **ohne ein Treten der Pedale** aktiv und die Motorunterstützung setzte ein. Abweichend von den eigentlichen Eigenschaften eines Pedelecs, bei dem die Motorkraftunterstützung nur beim Treten der Pedale wirken darf, konnte das Fahrzeug auch nur durch Betätigung des Gasgriffes beschleunigt werden. Ein Treten der Pedale ist bei dem gegenständlichen Fahrzeug also nicht notwendig.
