Fahrzeugbewertung

## Gutachten

**Betreff** Fahrzeugwertermittlung

| <b>Modell / Verkaufsbezeichnung</b> | Mondeo |

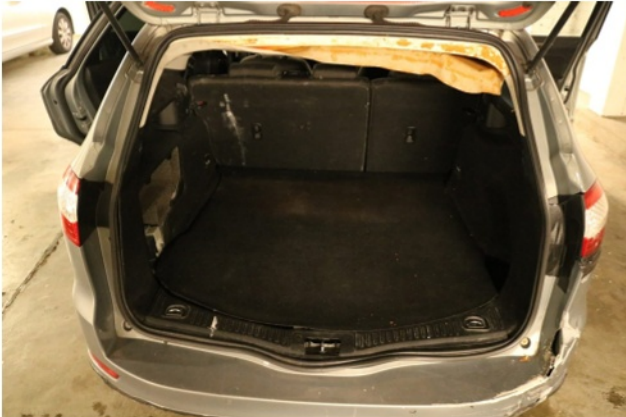
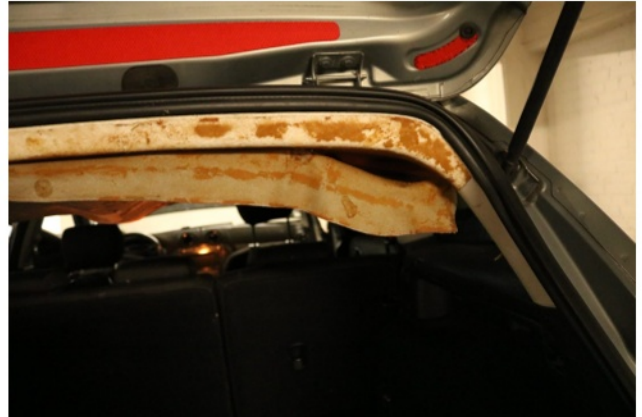
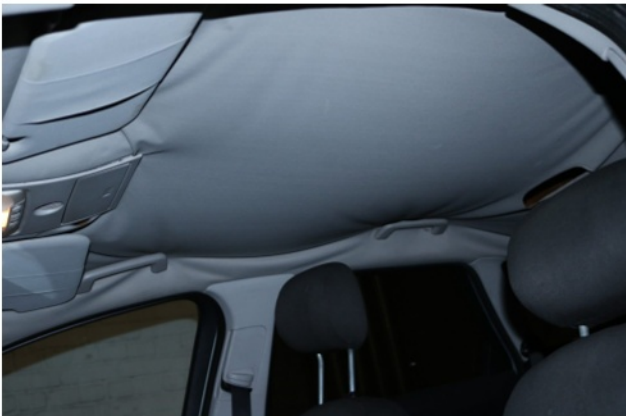
| Nr. | Bauteilgruppe | Beschreibung | Rep.Kosten | Minderwert |
|---|---|---|---|---|
| 1 | Verkleidungen/<br>Abdeckungen | Dachhimmel - lose - | 0,00 € | 0,00 € |

**Beschädigung 1:** Verkleidungen/Abdeckungen: Dachhimmel - lose -

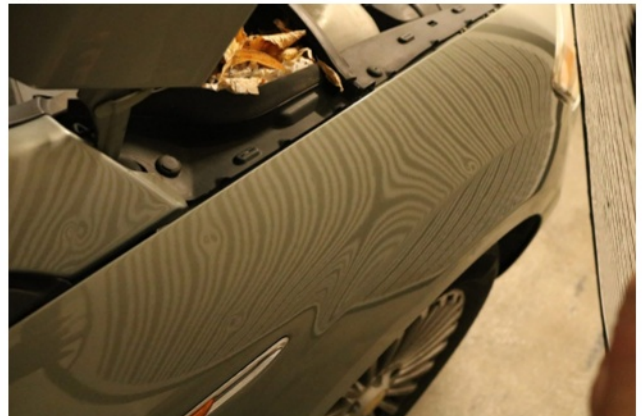
| Nr. | Bauteilgruppe | Beschreibung | Rep.Kosten | Minderwert |
|---|---|---|---|---|
| 2 | Kotflügel rechts | Kotflügel rechts - Delle(n) - sanft<br>instandsetzen | 0,00 € | 0,00 € |

**Beschädigung 2:** Kotflügel rechts: Kotflügel rechts - Delle(n) - sanft instandsetzen

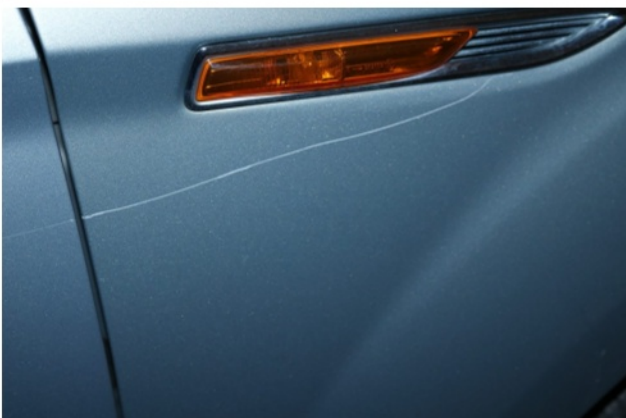
| Nr. | Bauteilgruppe | Beschreibung | Rep.Kosten | Minderwert |
|---|---|---|---|---|
| 3 | Kotflügel rechts | Kotflügel rechts - Kratzer - Smart Repair | 0,00 € | 0,00 € |

**Beschädigung 3:** Kotflügel rechts: Kotflügel rechts - Kratzer - Smart Repair

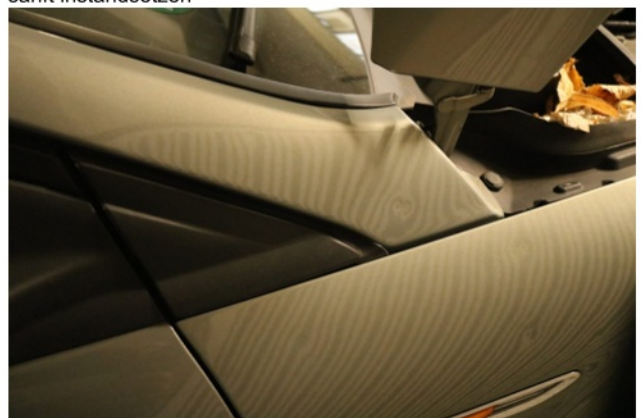
| Nr. | Bauteilgruppe | Beschreibung | Rep.Kosten | Minderwert |
|---|---|---|---|---|
| 4 | Karosserie | A-Säule rechts - Delle(n) - sanft<br>instandsetzen | 0,00 € | 0,00 € |

**Beschädigung 4:** Karosserie: A-Säule rechts - Delle(n) - sanft instandsetzen

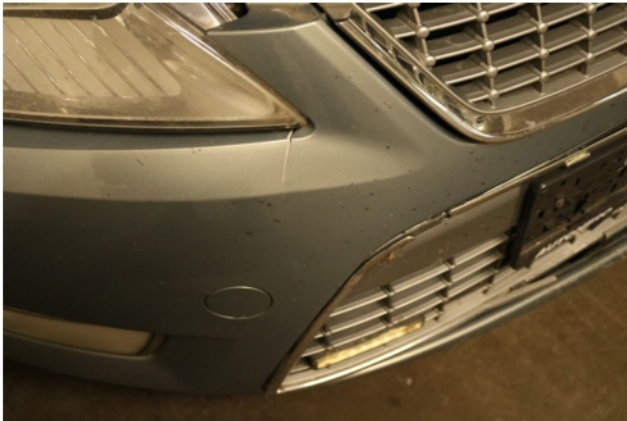
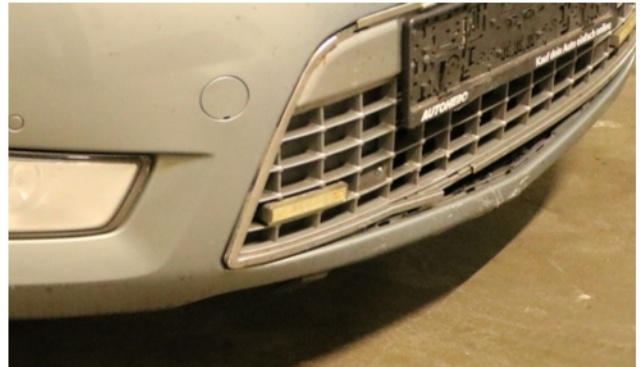
| Nr. | Bauteilgruppe | Beschreibung | Rep.Kosten | Minderwert |
|---|---|---|---|---|
| 5 | Stossfänger vorn | Stossfänger vorn - gebrochen / gerissen -<br>erneuern | 0,00 € | 0,00 € |

**Beschädigung 5:** Stossfänger vorn: Stossfänger vorn - gebrochen / gerissen - erneuern

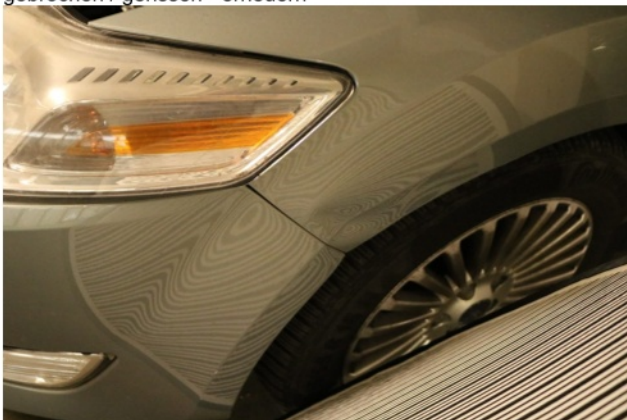
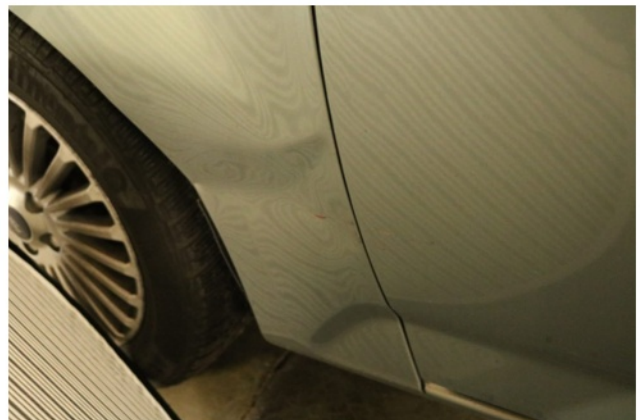
| Nr. | Bauteilgruppe | Beschreibung | Rep.Kosten | Minderwert |
|---|---|---|---|---|
| 6 | Kotflügel links | Kotflügel links - verformt - erneuern | 0,00 € | 0,00 € |

**Beschädigung 6:** Kotflügel links: Kotflügel links - verformt - erneuern

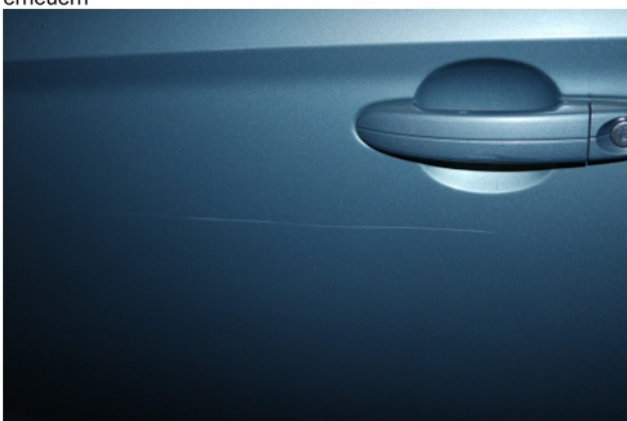
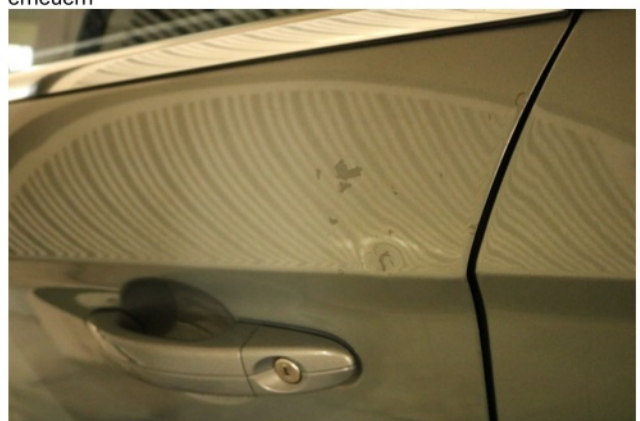
| Nr. | Bauteilgruppe | Beschreibung | Rep.Kosten | Minderwert |
|---|---|---|---|---|
| 7 | Tür vorn links | Tür - Delle / Lackschaden - instandsetzen und lackieren | 0,00 € | 0,00 € |

**Beschädigung 7:** Tür vorn links: Tür - Delle / Lackschaden - instandsetzen und lackieren

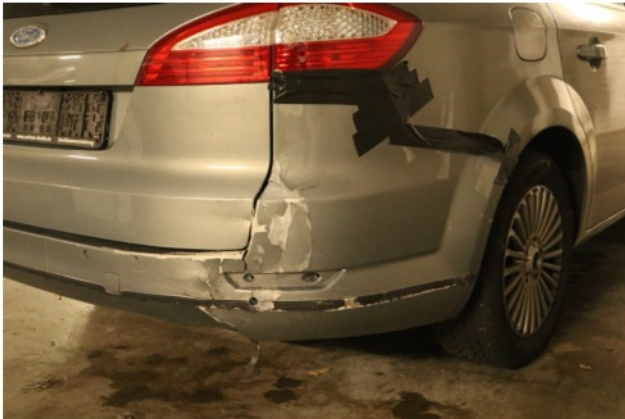
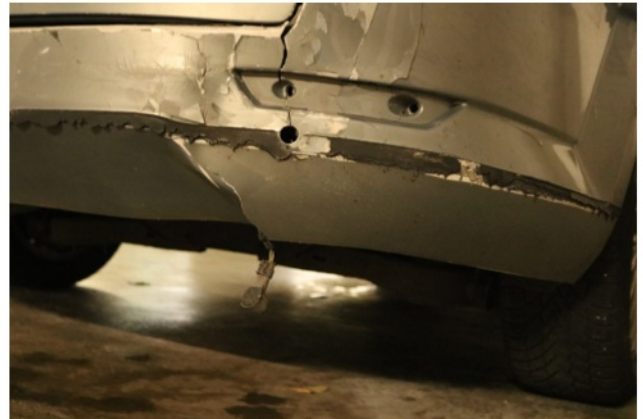
| Nr. | Bauteilgruppe | Beschreibung | Rep.Kosten | Minderwert |
|---|---|---|---|---|
| 8 | Stoßfänger hinten | Stoßfänger hinten - defekt - erneuern | 0,00 € | 0,00 € |

**Beschädigung 8:** Stossfänger hinten: Stossfänger hinten -  
defekt - erneuern

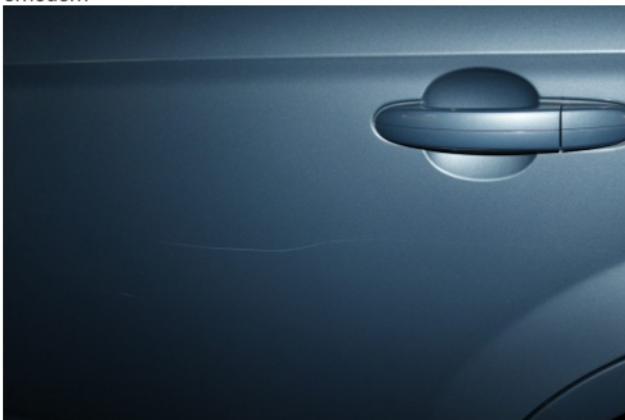
| Nr. | Bauteilgruppe | Beschreibung | Rep.Kosten | Minderwert |
|---|---|---|---|---|
| 9 | Tür hinten links | Tür - Kratzer - lackieren | 0,00 € | 0,00 € |

**Beschädigung 9:** Tür hinten links: Tür - Kratzer - lackieren

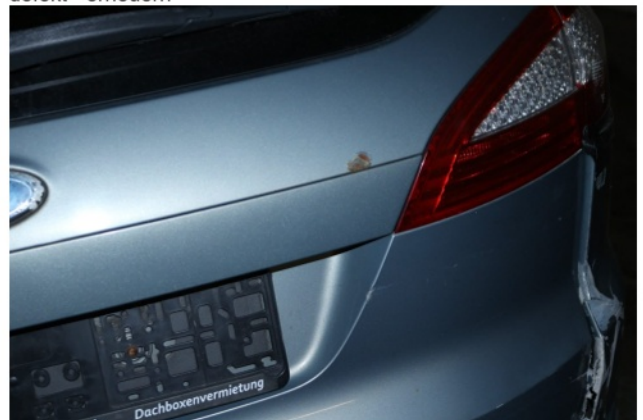
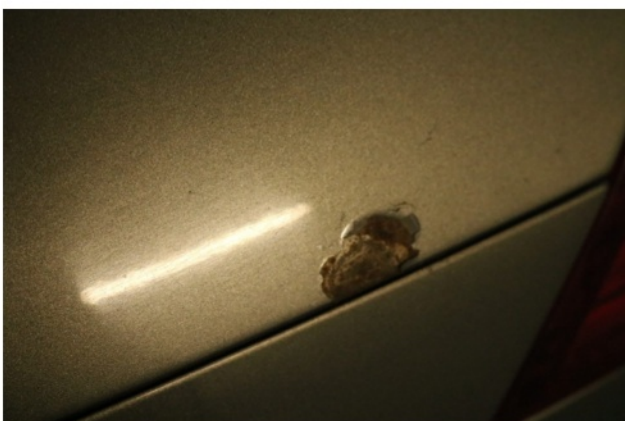
| Nr. | Bauteilgruppe | Beschreibung | Rep.Kosten | Minderwert |
|---|---|---|---|---|
| 10 | Heckklappe/-tür | Heckklappe - Korrosion - instandsetzen und lackieren | 0,00 € | 0,00 € |

**Beschädigung 10:** Heckklappe/-tür: Heckklappe - Korrosion -  
instandsetzen und lackieren

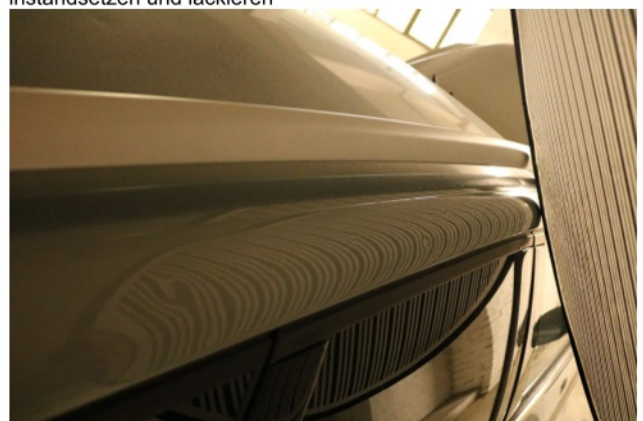
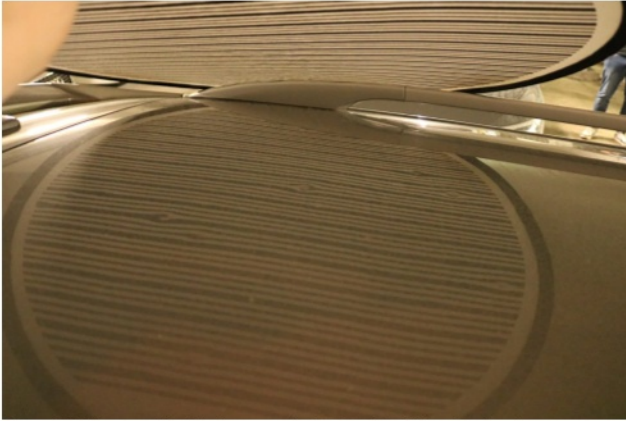
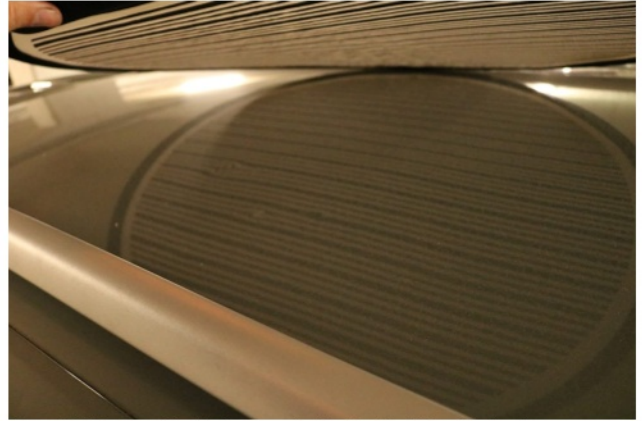
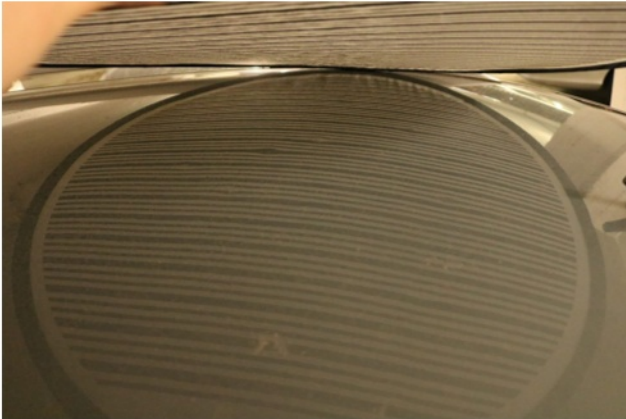
| Nr. | Bauteilgruppe | Beschreibung | Rep.Kosten | Minderwert |
|---|---|---|---|---|
| 11 | Fahrzeugdach | Dach - Hagelschaden - instandsetzen | 0,00 € | 0,00 € |

**Beschädigung 11:** Fahrzeugdach: Dach - Hagelschaden -  
instandsetzen

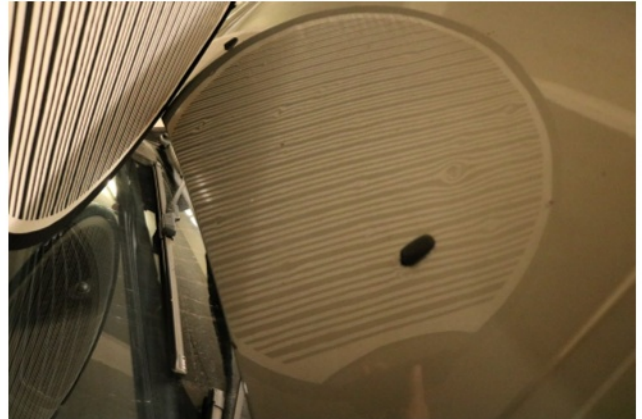
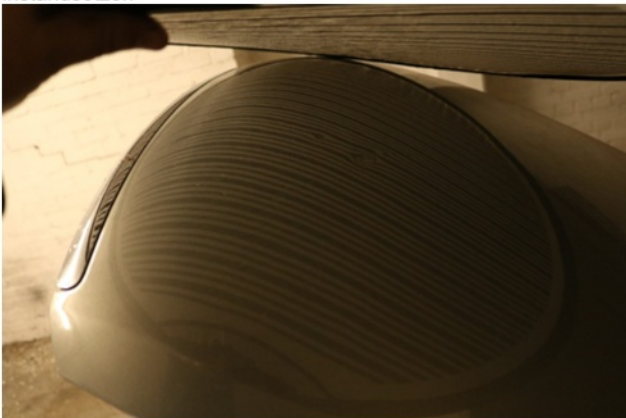
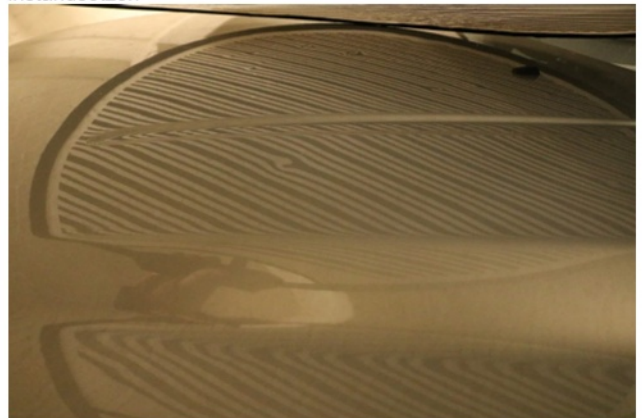
| Nr. | Bauteilgruppe | Beschreibung | Rep.Kosten | Minderwert |
|---|---|---|---|---|
| 12 | Motorhaube | Motorhaube - Hagelschaden - instandsetzen | 0,00 € | 0,00 € |

**Beschädigung 12:** Motorhaube: Motorhaube - Hagelschaden -  
instandsetzen

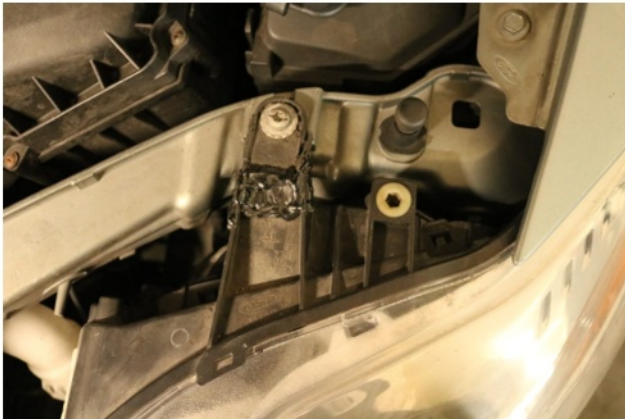
| Nr. | Bauteilgruppe | Beschreibung | Rep.Kosten | Minderwert |
|---|---|---|---|---|
| 13 | Scheinwerfer | Scheinwerfer links - gebrochen / gerissen - erneuern | 0,00 € | 0,00 € |

**Beschädigung 13:** Scheinwerfer: Scheinwerfer links - gebrochen / gerissen - erneuern

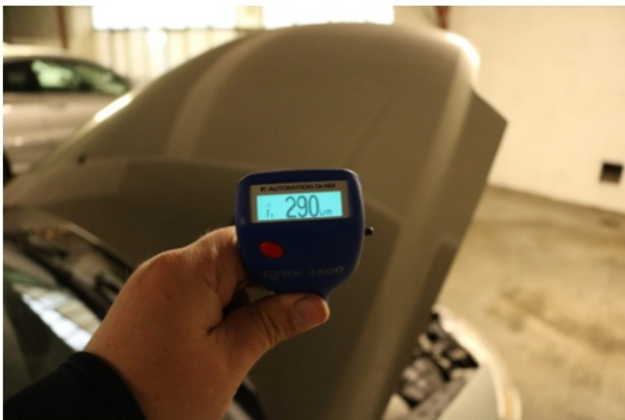
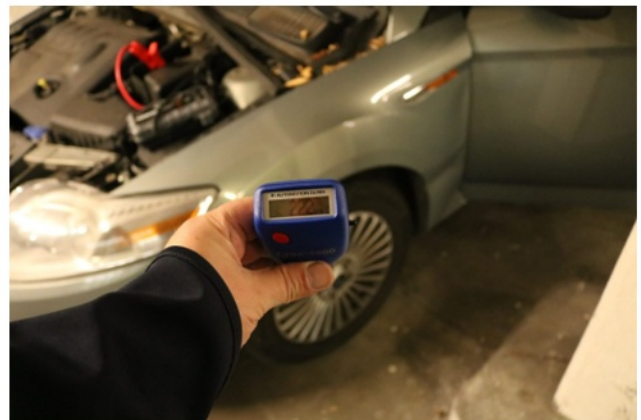
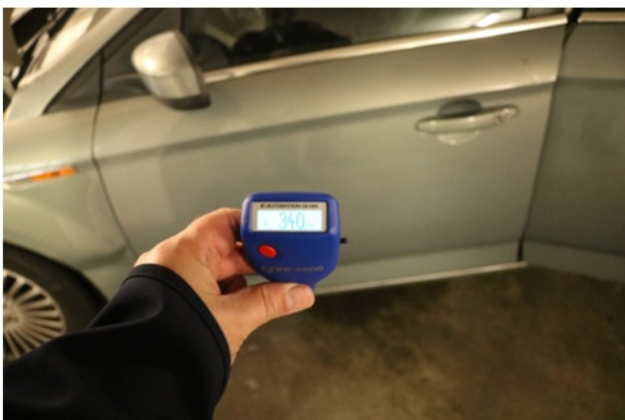
| 1 | Kotflügel links, Motorhaube, Tür vorne links, fachgerecht ausgeführt, Reparaturrechnung nicht vorhanden |

**Nachlackierung 1:** Kotflügel links, Motorhaube, Tür vorne links

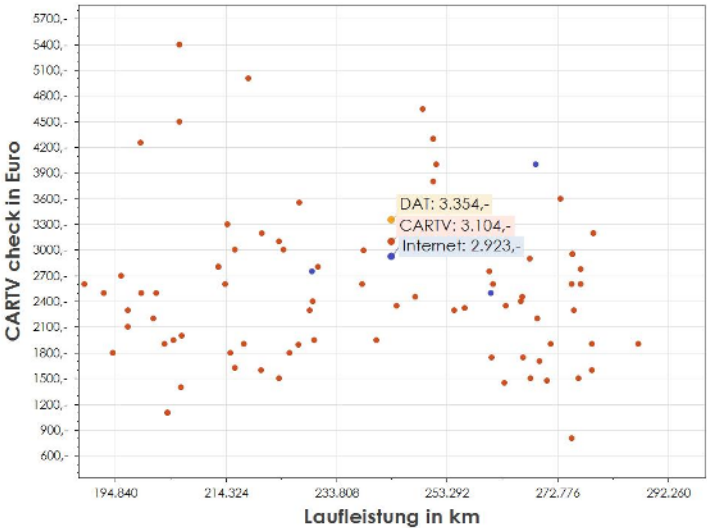
Die Berechnung des Internetwertes erfolgt durch 75% der 4 Treffer. Darunter liegen 0% und darüber 25% der Treffer.  
Der Korridor wird auf Grundlage der Internet Fahrzeuge bestimmt, da diese am stärksten gewichtet wurden.  
Die Daten aus CARTV werden nur zur Validierung herangezogen.

Der CARTV check Korridor für unbeschädigte Fahrzeuge liegt im Bereich  
von 2.500,- bis 2.950,- EUR
