Besichtigungsort  
Hochgarage

Protokollnummer: 40921912

| <b>Typ/Modell</b> | A7 3.0 TDI competition quattro tiptronic | <b>HU (Bericht lag nicht vor)</b> | |

## Zustandsbericht

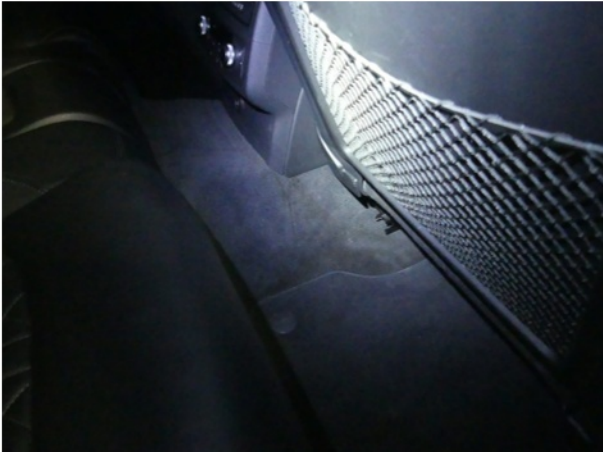
| Nr. | Bauteilgruppe | Beschreibung | Kosten (netto) |
|---|---|---|---|
| 4 | Interieur | Innenraum - verschmutzt - reinigen | 100,00 € |

**Beschädigung #4:** Interieur: Innenraum - verschmutzt - reinigen

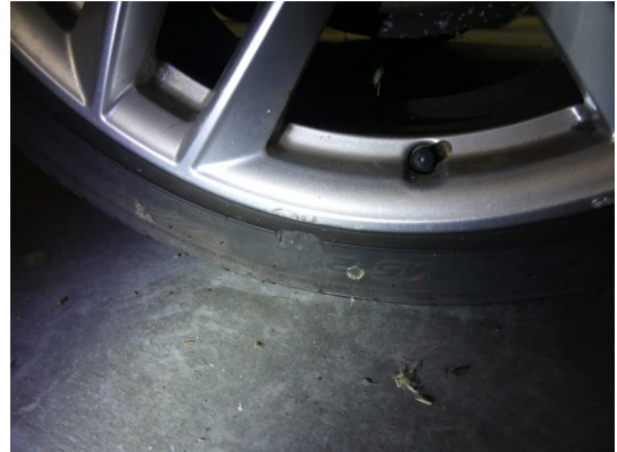
| Nr. | Bauteilgruppe | Beschreibung | Kosten (netto) |
|---|---|---|---|
| 5 | Rad/Reifen | Leichtmetallfelge hinten links - verkratzt / verschürft - Smart Repair | 120,00 € |

**Beschädigung #5:** Rad/Reifen: Leichtmetallfelge hinten links - verkratzt / verschürft - Smart Repair

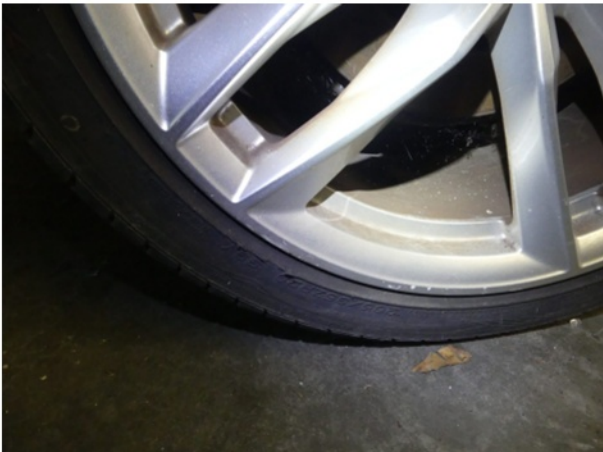
| Nr. | Bauteilgruppe | Beschreibung | Kosten (netto) |
|---|---|---|---|
| 6 | Rad/Reifen | Leichtmetallfelge hinten rechts - verkratzt / verschürft - Smart Repair | 120,00 € |

**Beschädigung #6:** Rad/Reifen: Leichtmetallfelge hinten rechts - verkratzt / verschürft - Smart Repair

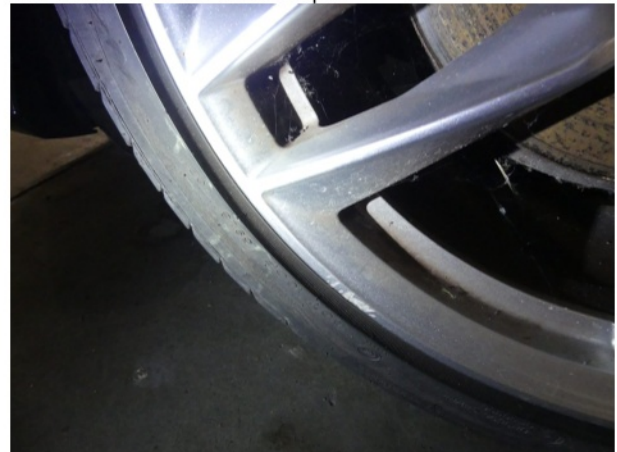
| Nr. | Bauteilgruppe | Beschreibung | Kosten (netto) |
|---|---|---|---|
| 7 | Rad/Reifen | Leichtmetallfelge vorn links - verkratzt / verschürft - Smart Repair | 120,00 € |

**Beschädigung #7:** Rad/Reifen: Leichtmetallfelge vorn links - verkratzt / verschürft - Smart Repair

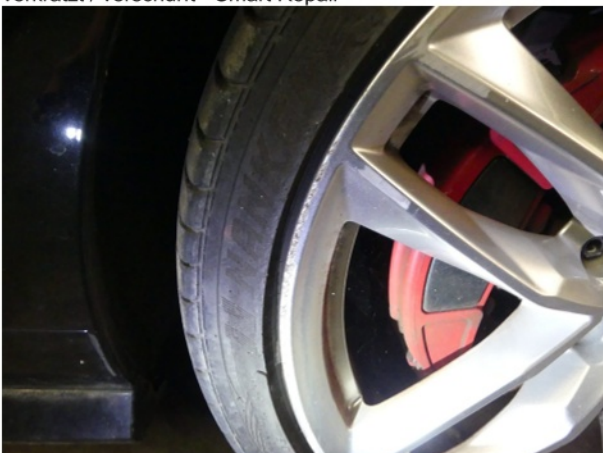
| Nr. | Bauteilgruppe | Beschreibung | Kosten (netto) |
|---|---|---|---|
| 8 | Rad/Reifen | Leichtmetallfelge vorn rechts - verkratzt / verschürft - Smart Repair | 120,00 € |

**Beschädigung #8:** Rad/Reifen: Leichtmetallfelge vorn rechts - verkratzt / verschürft - Smart Repair

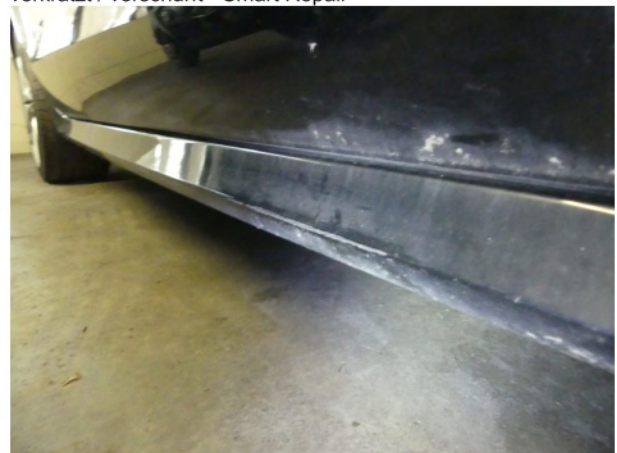
| Nr. | Bauteilgruppe | Beschreibung | Kosten (netto) |
|---|---|---|---|
| 9 | Schweller rechts | Verkleidung - verkratzt / verschürft - Smart Repair | 120,00 € |

**Beschädigung #9:** Schweller rechts: Verkleidung - verkratzt / verschürft - Smart Repair

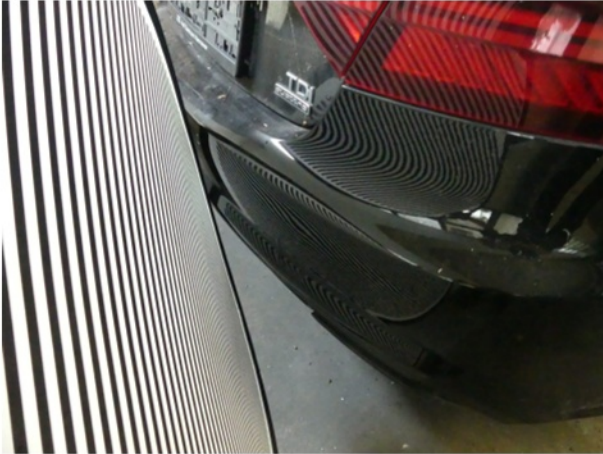
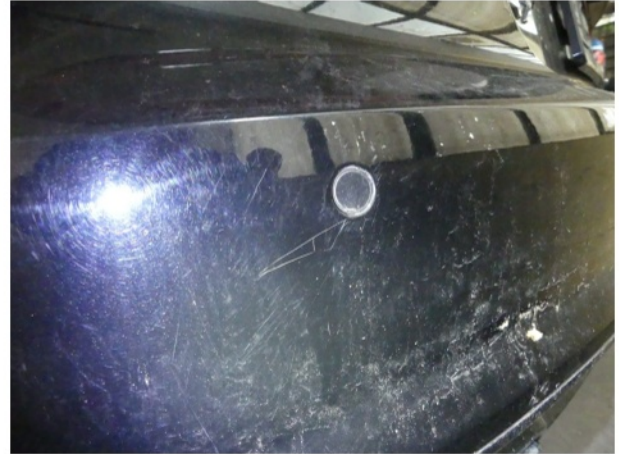
| Nr. | Bauteilgruppe | Beschreibung | Kosten (netto) |
|---|---|---|---|
| 10 | Stoßfänger hinten | Stoßfänger hinten - Delle / Lackschaden - Smart Repair | 120,00 € |

**Beschädigung #10:** Stossfänger hinten: Stossfänger hinten - Delle / Lackschaden - Smart Repair

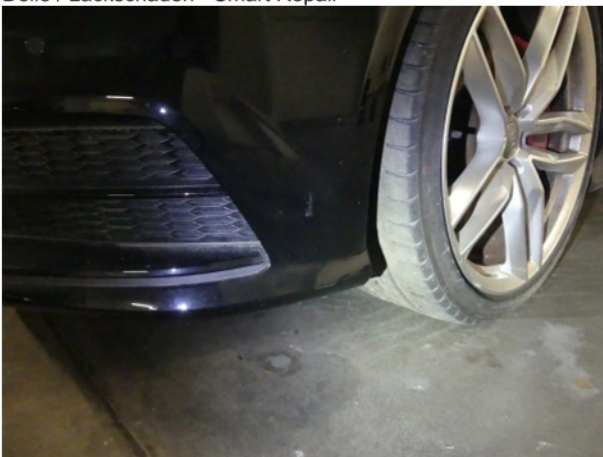
| Nr. | Bauteilgruppe | Beschreibung | Kosten (netto) |
|---|---|---|---|
| 11 | Stoßfänger vorn | Stoßfänger vorn - verkratzt / verschürft - Smart Repair | 120,00 € |

**Beschädigung #11:** Stossfänger vorn: Stossfänger vorn - verkratzt / verschürft - Smart Repair

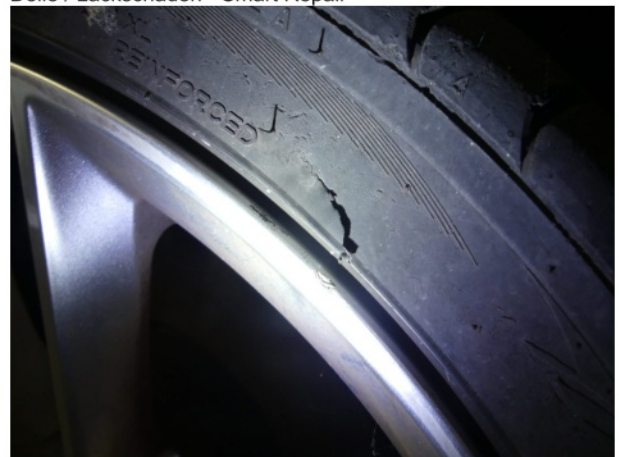
| Nr. | Bauteilgruppe | Beschreibung | Kosten (netto) |
|---|---|---|---|
| 12 | Rad/Reifen | Reifen vorn rechts - gebrochen / gerissen - erneuern | 150,00 € |

| Achse | Reifengröße | Hersteller | Reifentyp | Profiltiefe | Verktgl. | Zul. |
|---|---|---|---|---|---|---|
| 1 | 265/35 R20 99Y | Sonstige | Sommerreifen | 5mm - 5mm | n.i.O. | n.i.O. |

**Beschädigung #12:** Rad/Reifen: Reifen vorn rechts - gebrochen / gerissen - erneuern

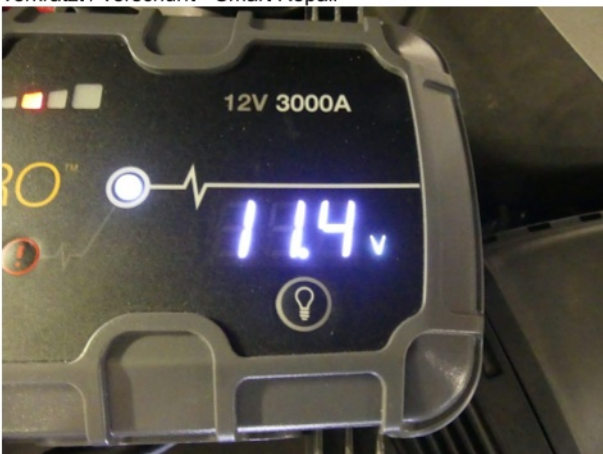
| Nr. | Bauteilgruppe | Beschreibung | Kosten (netto) |
|---|---|---|---|
| 13 | elektrisches System | Batterie (Batterie tiefenentladen - Überbrückungshilfe) - defekt - erneuern | 260,00 € |

Das Fahrzeug lässt sich nur mit Überbrückungshilfe starten - Batterie tiefenentladen.

**Beschädigung #13:** elektrisches System: Batterie (Batterie tiefenentladen - Überbrückungshilfe) - defekt - erneuern

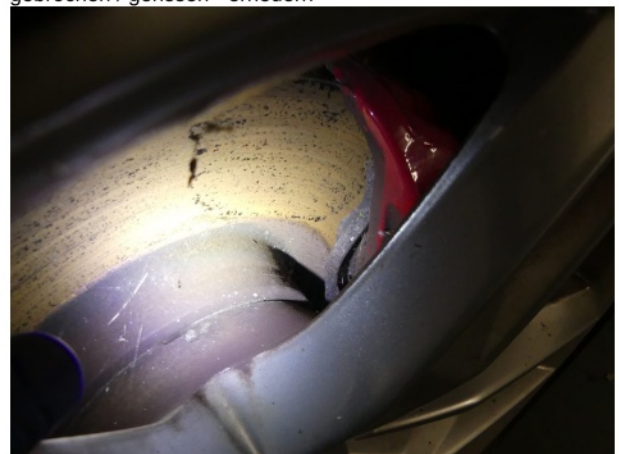
| Nr. | Bauteilgruppe | Beschreibung | Kosten (netto) |
|---|---|---|---|
| 14 | Bremsanlage | Bremsscheiben und Beläge hinten (Stand Schäden) - Korrosion - erneuern | 420,00 € |

**Beschädigung #14:** Bremsanlage: Bremsscheiben und Belä... hinten (Stand Schäden) - Korrosion - erneuern

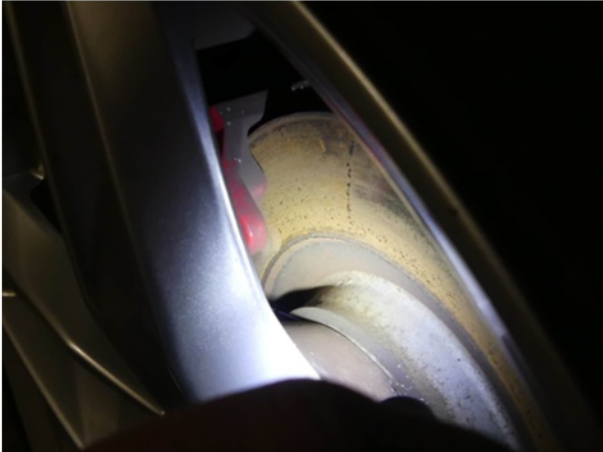
| Nr. | Bauteilgruppe | Beschreibung | Kosten (netto) |
|---|---|---|---|
| 15 | Bremsanlage | Bremsscheiben und Beläge vorn (Stand Schäden) - Korrosion - erneuern | 560,00 € |

**Beschädigung #15:** Bremsanlage: Bremsscheiben und Beläge vorn (Stand Schäden) - Korrosion - erneuern

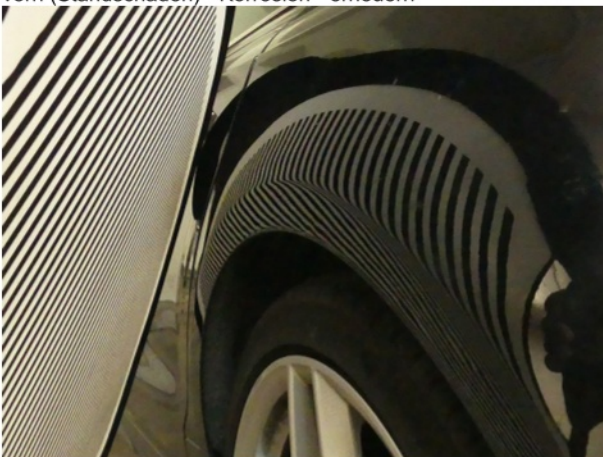
| Nr. | Bauteilgruppe | Beschreibung | Kosten (netto) |
|---|---|---|---|
| 17 | Seitenwand links | Seitenwand (Wellig, Staubeinschlüsse) - nicht fachgerecht instandgesetzt - instandsetzen und lackieren | 964,78 € |

| Nr. | Ort | Messung |
|---|---|---|
| 3 | Seitenwand links | 462 µm |

**Beschädigung #17:** Seitenwand links: Seitenwand (Wellig, Staubeinschlüsse) - nicht fachgerecht instandgesetzt -

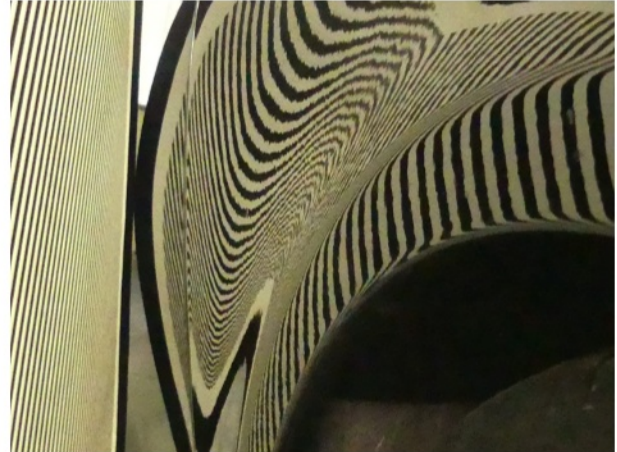
| Nr. | Bauteilgruppe | Beschreibung | Kosten (netto) |
|---|---|---|---|
| 16 | Kotflügel rechts | Kotflügel rechts (Wellig, Staubeinschlüsse) - nicht fachgerecht instandgesetzt - instandsetzen und lackieren | 623,12 € |

| Nr. | Ort | Messung |
|---|---|---|
| 1 | Kotflügel rechts | 273 µm |

**Beschädigung #16:** Kotflügel rechts: Kotflügel rechts (Wellig, Staubeinschlüsse) - nicht fachgerecht instandgesetzt -

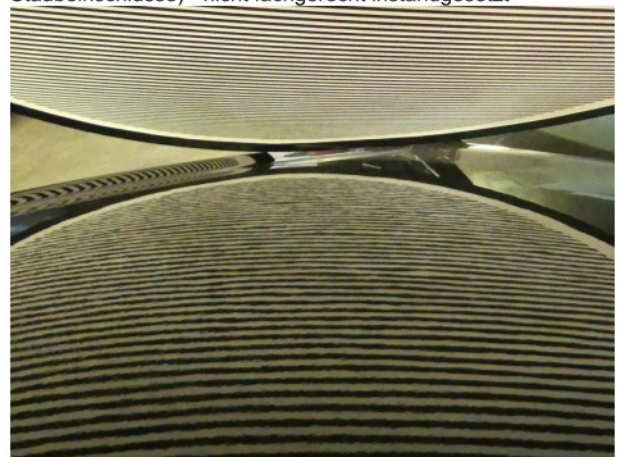
| Nr. | Bauteilgruppe | Beschreibung | Kosten (netto) |
|---|---|---|---|
| 18 | Motorhaube | Motorhaube (Wellig, Staubeinschlüsse) - nicht fachgerecht instandgesetzt - instandsetzen und lackieren | 1.283,79 € |

| Nr. | Ort | Messung |
|---|---|---|
| 2 | Motorhaube | 438 µm |

**Beschädigung #18:** Motorhaube: Motorhaube (Wellig, Staubeinschlüsse) - nicht fachgerecht instandgesetzt -

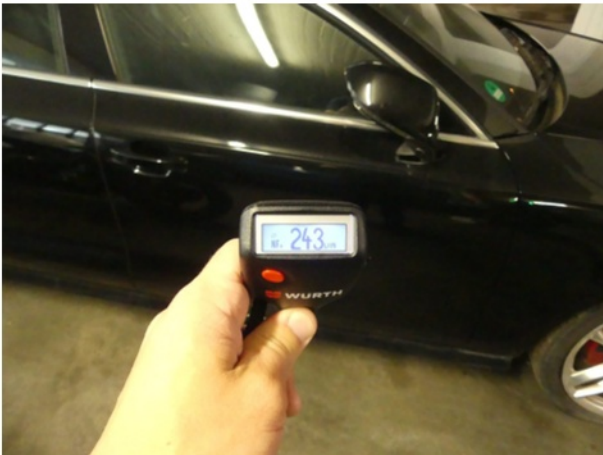
**Nachlackierung 3: Tür vorne rechts**

| Nr. | Ort | Messung |
|---|---|---|
| 8 | Tür vorne rechts | 243 µm |

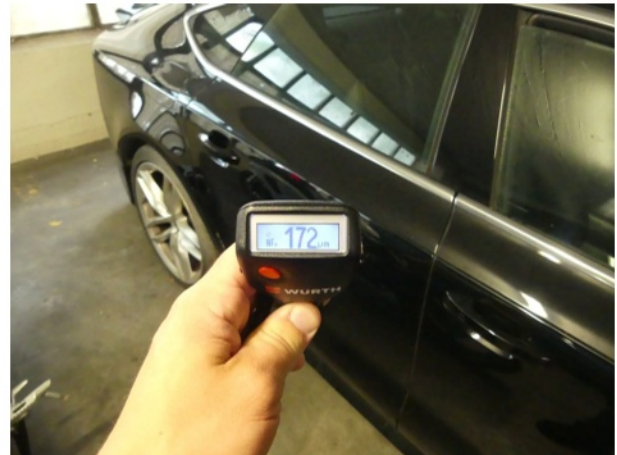
**Nachlackierung 4: Tür hinten rechts**

| Nr. | Ort | Messung |
|---|---|---|
| 6 | Tür hinten rechts | 172 µm |

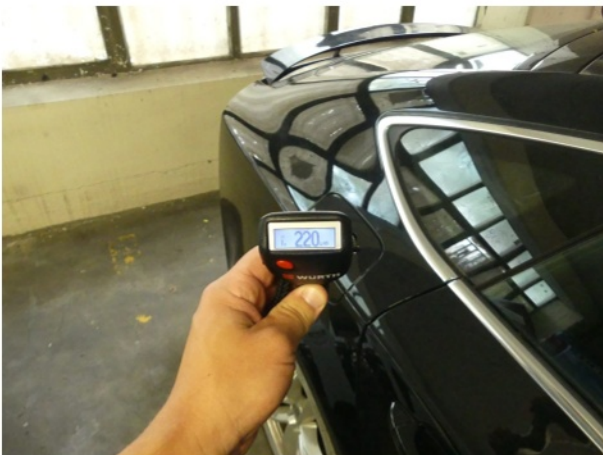
**Nachlackierung 5: Seitenwand rechts**

| Nr. | Ort | Messung |
|---|---|---|
| 4 | Seitenwand rechts | 220 µm |

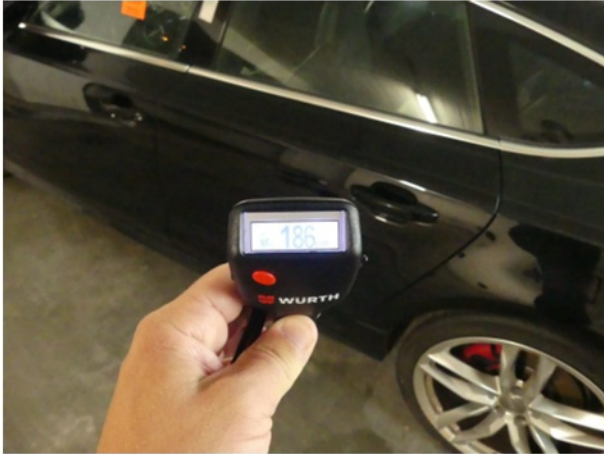
**Nachlackierung 7:** Tür hinten links

| Nr. | Ort | Messung |
|---|---|---|
| 5 | Tür hinten links | 186 µm |

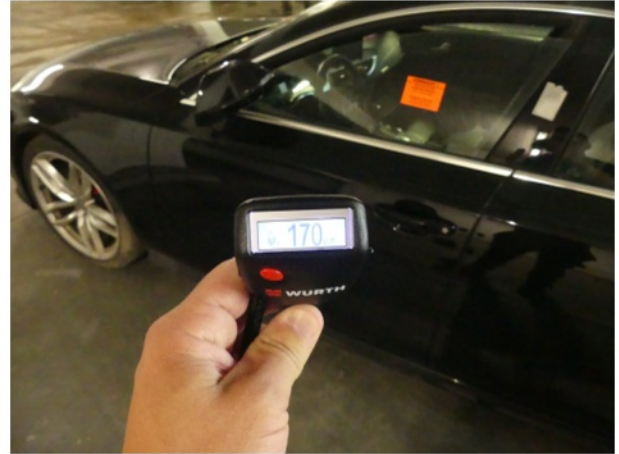
**Nachlackierung 8:** Tür vorne links

| Nr. | Ort | Messung |
|---|---|---|
| 7 | Tür vorne links | 170 µm |
