Besichtigungsort  
Hochgarage

Besichtigungsdatum: 06.08.2025  
Protokollnummer: 40927299  
Erstellt durch:  
Besichtigt durch:

| Typ/Modell | Ranger 2,0 I EcoBlue Autm.<br>Raptor | HU (Bericht lag nicht vor) | 09/2025 |

## Schadenzusammenfassung

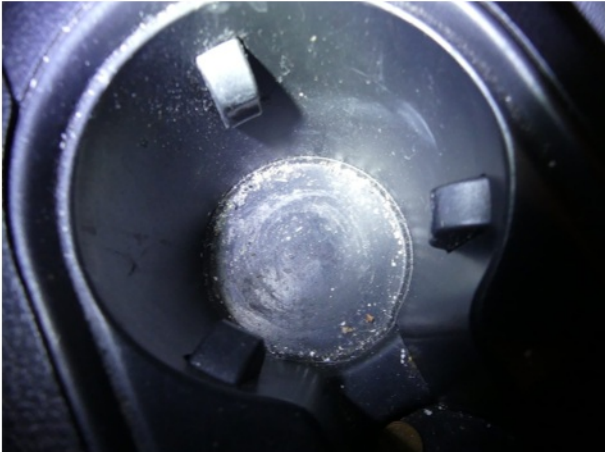
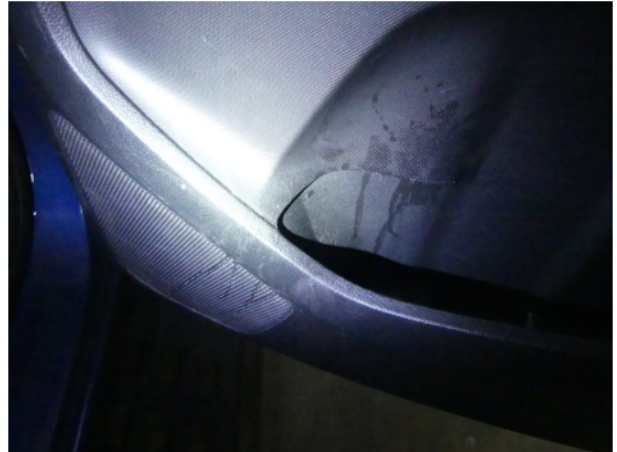
| Nr. | Bauteilgruppe | Beschreibung | Kosten (netto) |
|---|---|---|---|
| 2 | Interieur | Innenraum - verschmutzt - reinigen | 100,00 € |

**Beschädigung #2:** Interieur: Innenraum - verschmutzt - reinigen

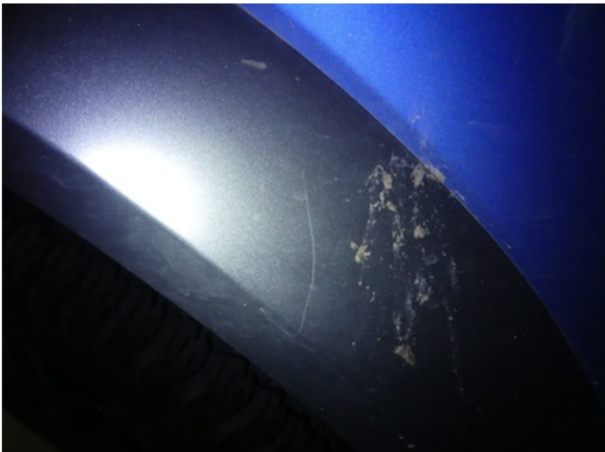
| Nr. | Bauteilgruppe | Beschreibung | Kosten (netto) |
|---|---|---|---|
| 4 | Seitenwand rechts | Radlauf - Kratzer - Smart Repair | 120,00 € |

**Beschädigung #4:** Seitenwand rechts: Radlauf - Kratzer - Smart Repair

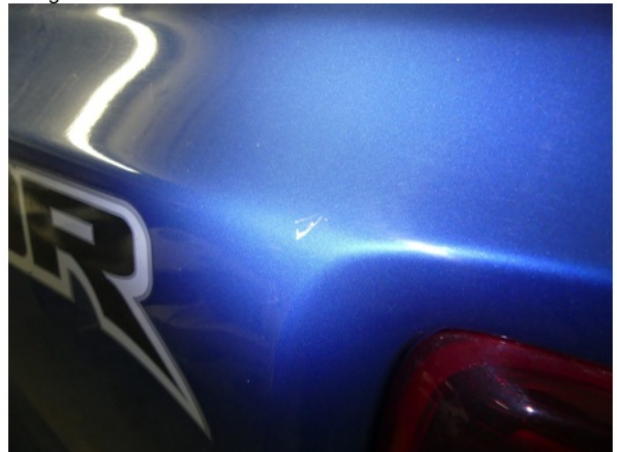
| Nr. | Bauteilgruppe | Beschreibung | Kosten (netto) |
|---|---|---|---|
| 5 | Seitenwand links | Seitenwand - Kratzer - Smart Repair | 120,00 € |

**Beschädigung #5:** Seitenwand links: Seitenwand - Kratzer - Smart Repair

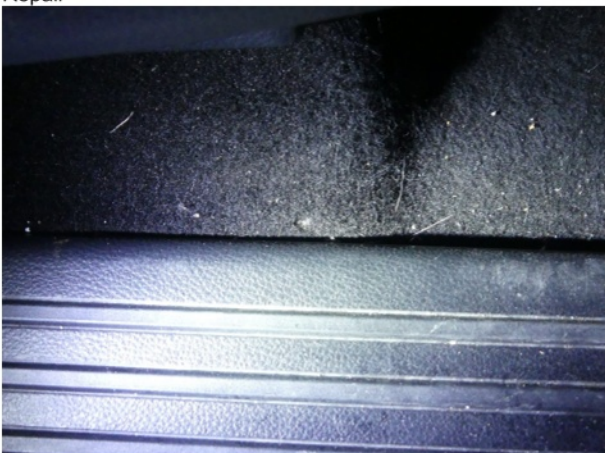
| Nr. | Bauteilgruppe | Beschreibung | Kosten (netto) |
|---|---|---|---|
| 6 | Interieur | Innenraum - Brandloch - Smart Repair | 150,00 € |

**Beschädigung #6:** Interieur: Innenraum - Brandloch - Smart Repair

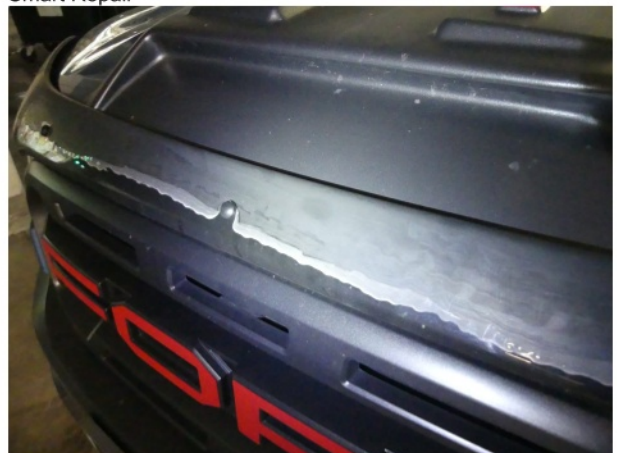
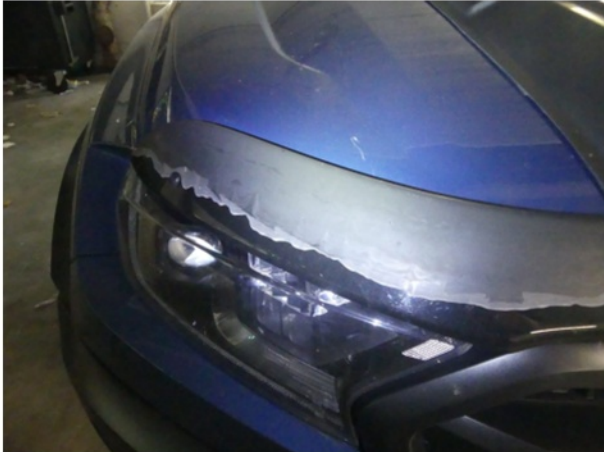
| Nr. | Bauteilgruppe | Beschreibung | Kosten (netto) |
|---|---|---|---|
| 7 | Motorhaube | Luftgitter (Steinschlagschutz) - gebrochen / gerissen - erneuern | 200,00 € |

**Beschädigung #7:** Motorhaube: Luftgitter (Steinschlagschutz... gebrochen / gerissen - erneuern

**Beschädigung #7:** Motorhaube: Luftgitter (Steinschlagschutz) - gebrochen / gerissen - erneuern

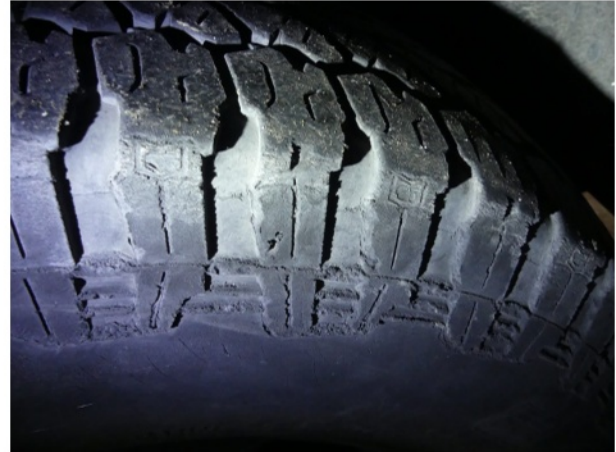
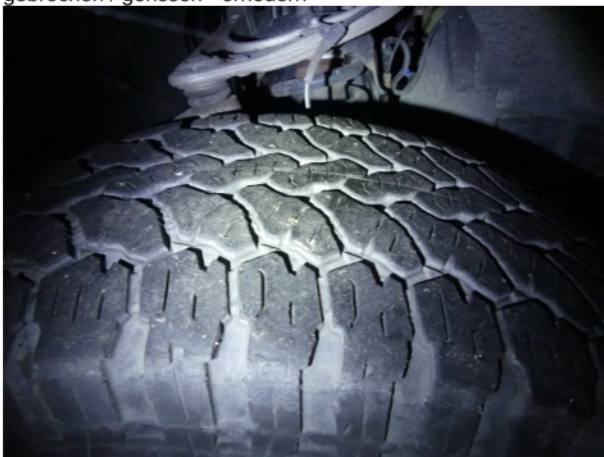
| Nr. | Bauteilgruppe | Beschreibung | Kosten (netto) |
|---|---|---|---|
| 9 | Rad/Reifen | Reifen vorn - porös / rissig - erneuern | 450,00 € |

| Achse | Reifengröße | Hersteller | Reifentyp | Profiltiefe | Verktgl. | Zul. |
|---|---|---|---|---|---|---|
| 1 | 285/70 R17 116S | Sonstige | Winterreifen | 3mm - 3mm | i.O. | i.O. |

**Beschädigung #9:** Rad/Reifen: Reifen vorn - porös / rissig - erneuern

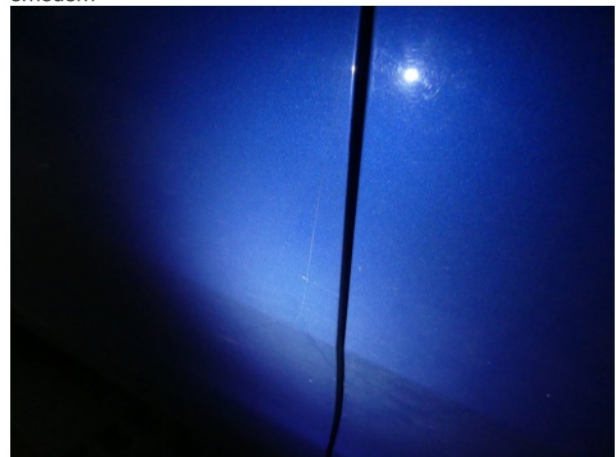
| Nr. | Bauteilgruppe | Beschreibung | Kosten (netto) |
|---|---|---|---|
| 10 | Tür hinten rechts | Tür - Kratzer - lackieren | 499,28 € |

**Beschädigung #10:** Tür hinten rechts: Tür - Kratzer - lackieren

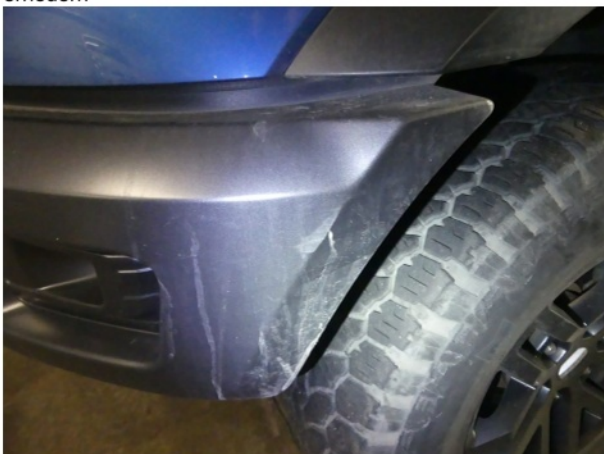
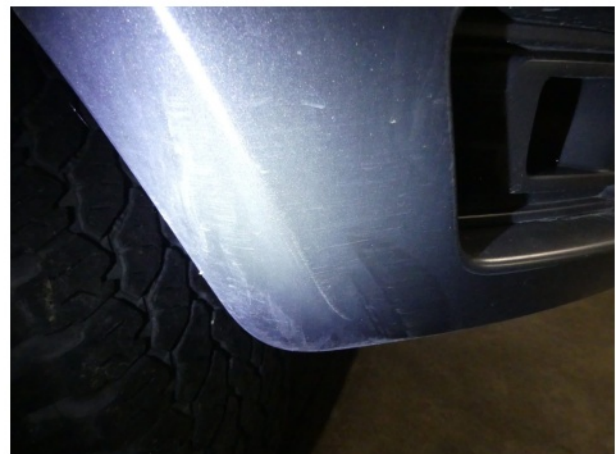
| Nr. | Bauteilgruppe | Beschreibung | Kosten (netto) |
|---|---|---|---|
| 11 | Stoßfänger vorn | Stoßfänger vorn (unlackiert) - verkratzt / verschürft - erneuern | 500,00 € |

**Beschädigung #11:** Stossfänger vorn: Stossfänger vorn (unlackiert) - verkratzt / verschürft - erneuern

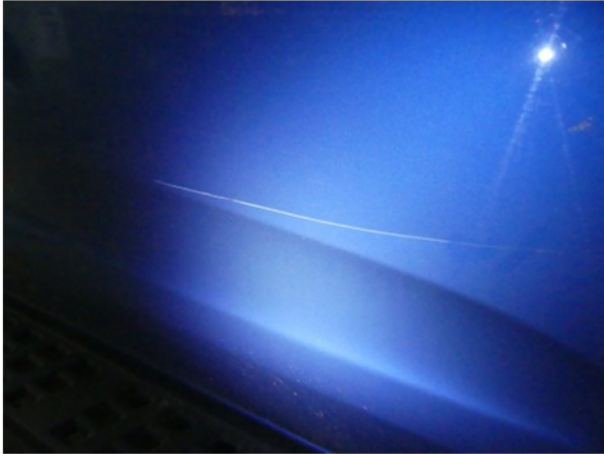
| Nr. | Bauteilgruppe | Beschreibung | Kosten (netto) |
|---|---|---|---|
| 12 | Tür vorn rechts | Tür - Kratzer - lackieren | 521,44 € |

**Beschädigung #12:** Tür vorn rechts: Tür - Kratzer - lackieren

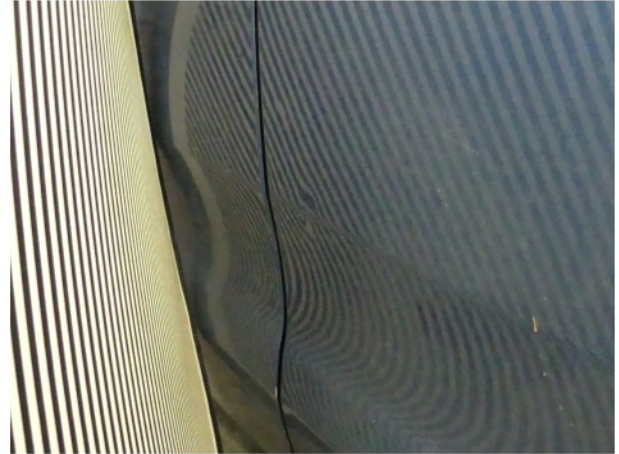
| Nr. | Bauteilgruppe | Beschreibung | Kosten (netto) |
|---|---|---|---|
| 13 | Tür hinten links | Tür - verformt - instandsetzen und lackieren | 754,28 € |

**Beschädigung #13:** Tür hinten links: Tür - verformt -  
instandsetzen und lackieren
