FAHRZEUGBEWERTUNG

Amtl. Kennzeichen :
Fahrzeugart : Pkw
Aufbau : Kombi, 5-türig
Hersteller : Mercedes-Benz
Typ : GLB 200 D
Fahrgestell-Nr. :
Leistung : 110 KW
Hubraum : 1.950 ccm
Bereifung : 215/60 R18, 4 x 90 %
Erstzulassung : 28.10.2020
nächste HU : 03/2024
Betriebsleistung : 20.177 km
Farbe : anthrazit-metallic
Zubehör : siehe Anlage

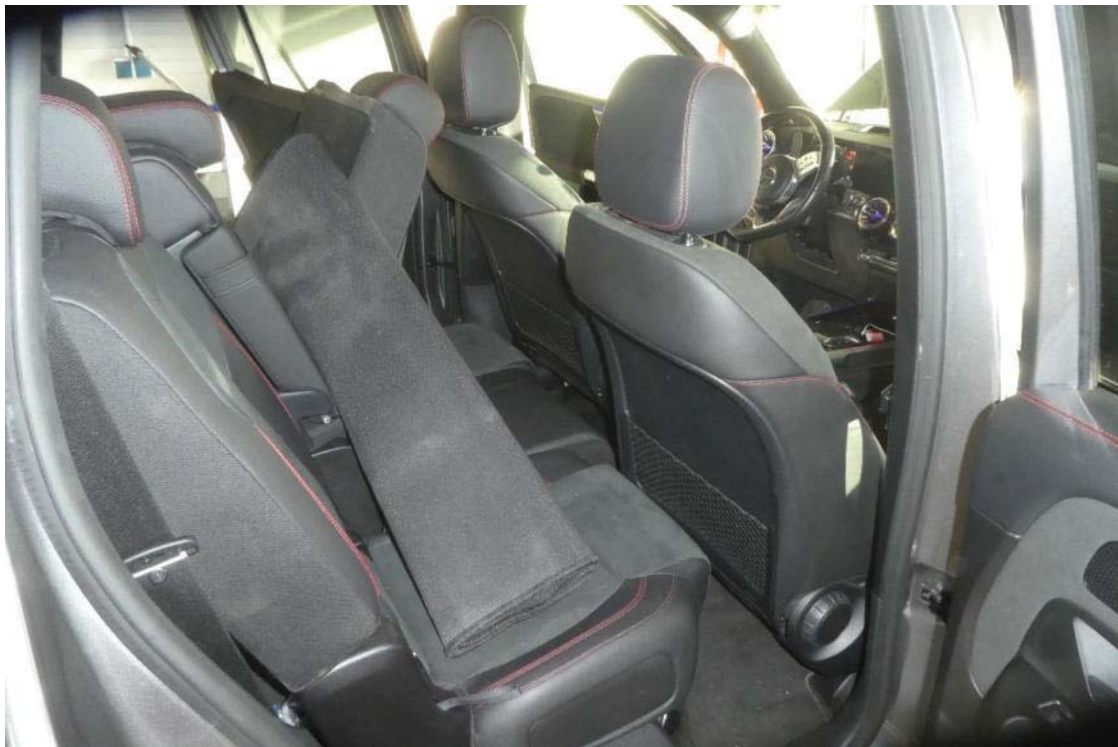
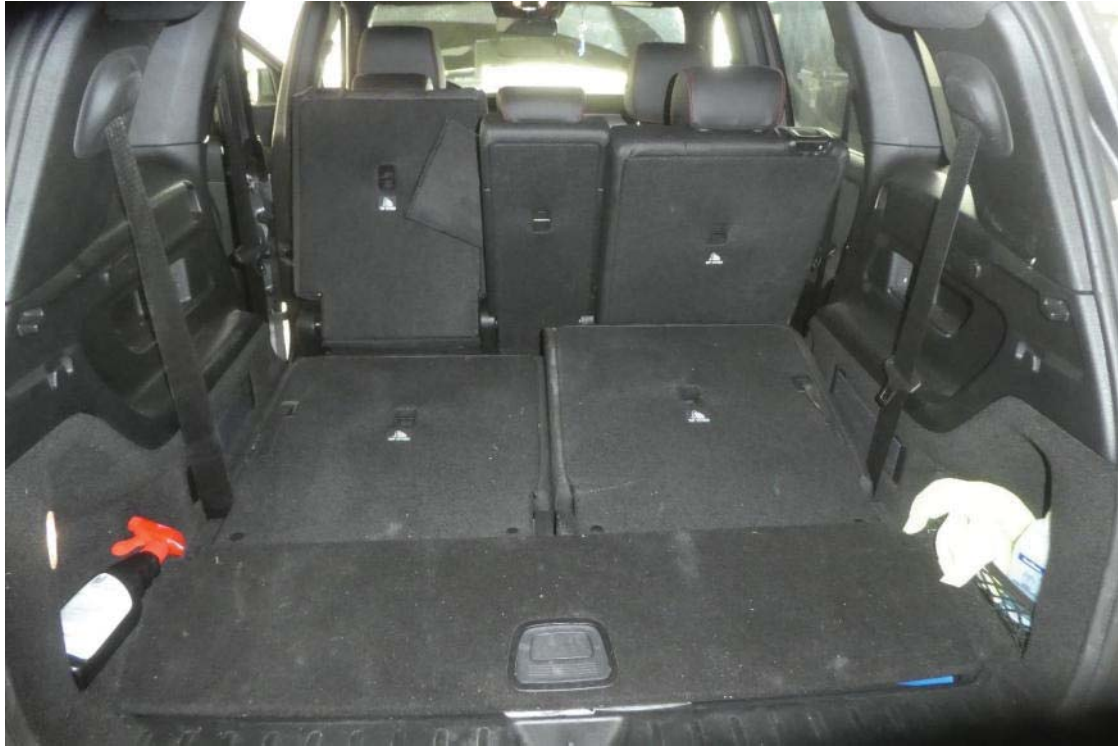
Die Inaugenscheinnahme des Motorraums von oben, bat keine Beanstandungen. Aufgrund der langen Standzeit ist eine Inspektion durchzuführen.

Kofferraum und Motorraum

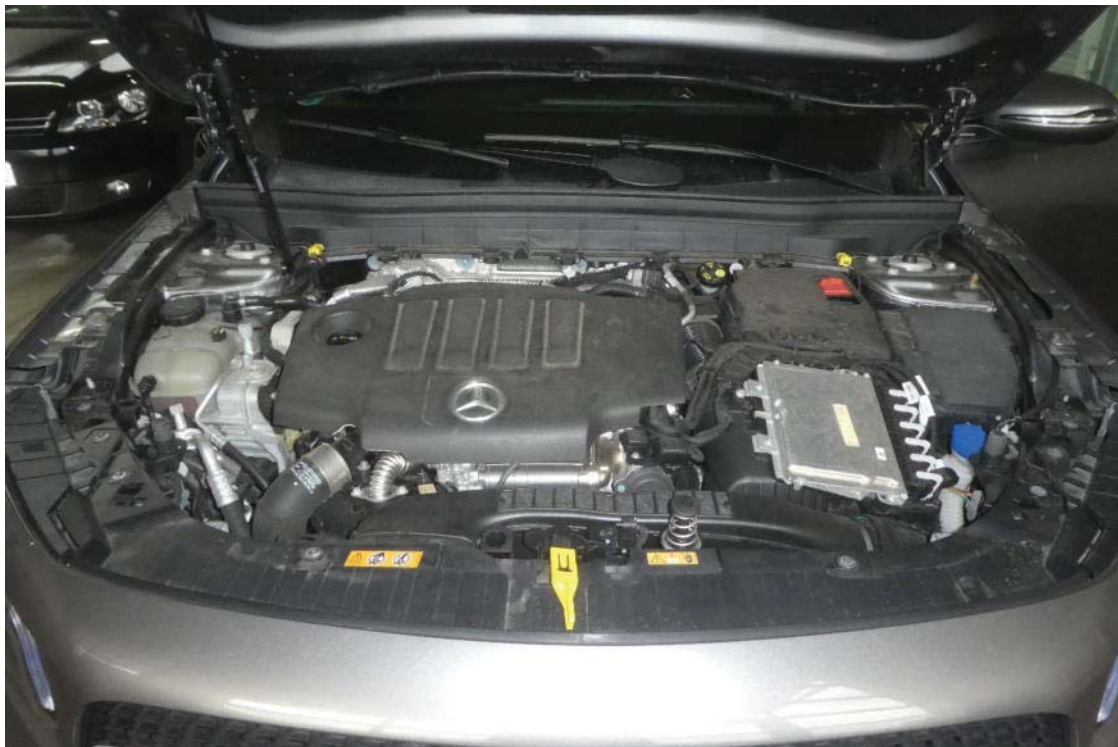
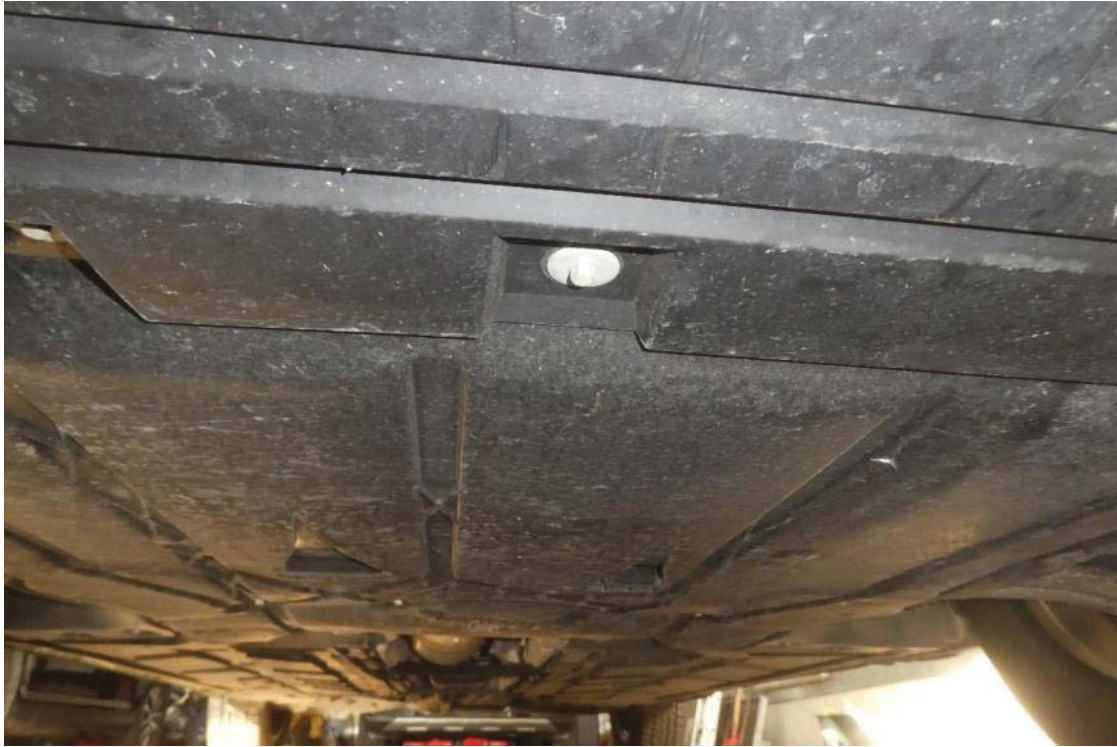
Die Inaugenscheinnahme von unten ergab, bezüglich Unterboden und Fahrwerk, keine Beanstandungen.

Ansichten von unten

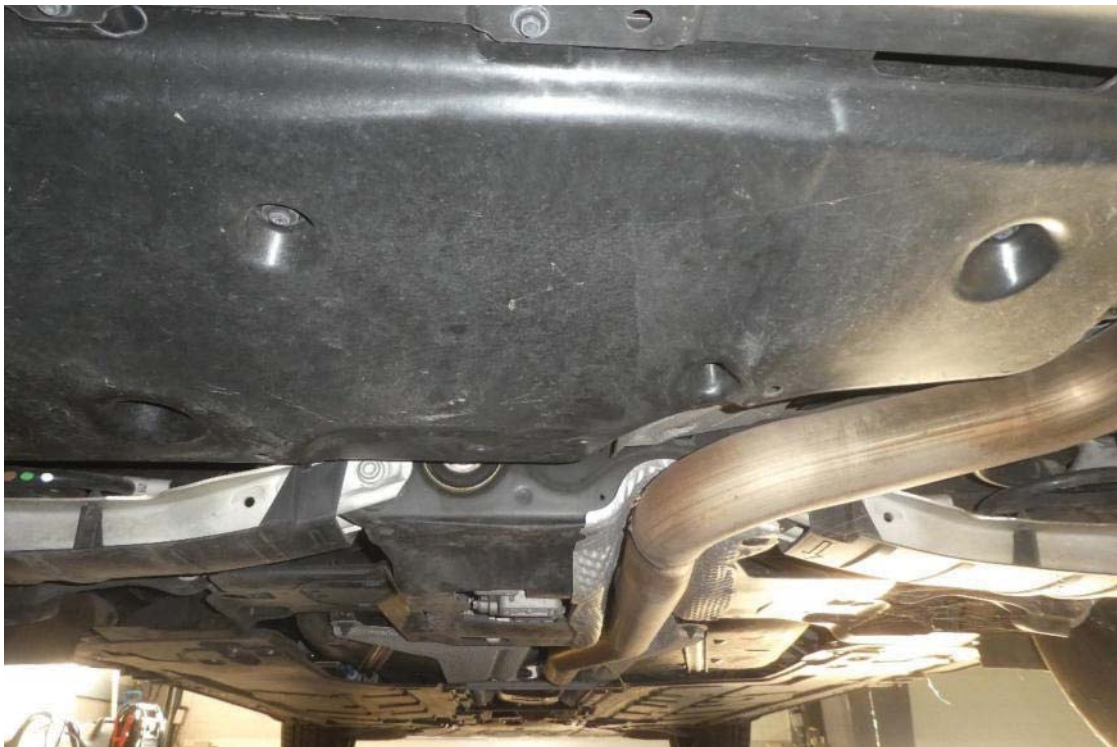
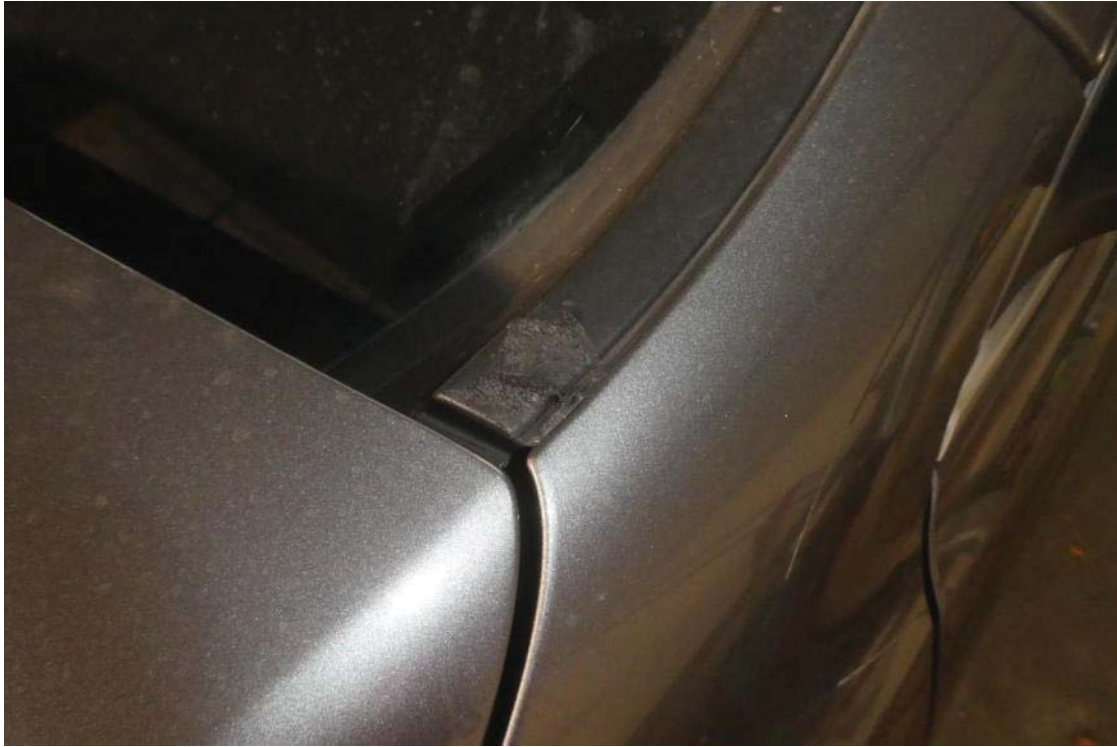
Sämtliche Hauben und Türen saßen passgerecht in ihren Ausschnitten. Beschädigungen konnten an der Karosserie dahingehend festgestellt werden, dass die Windlaufleisten rechts und links neben der Windschutzscheibe, an ihren unteren Enden Oberflächenbeschädigungen, in Form von Abrieben, aufwiesen.

Weiterhin war erkennbar, dass die Chromleisten an allen vier Türen deutlich erkennbare Korrosion und Unterwanderungen der Chromschicht aufwiesen. Am Einstieg für die Tür hinten rechts lag eine kleine punktuelle Einbeulung vor, die das typische Schadenbild einer eingeklemmten Gurtzunge, beim Schließen der Tür, aufwies.

Schaden an Windlaufleiste
und
Beispiel Schaden an Chromleisten

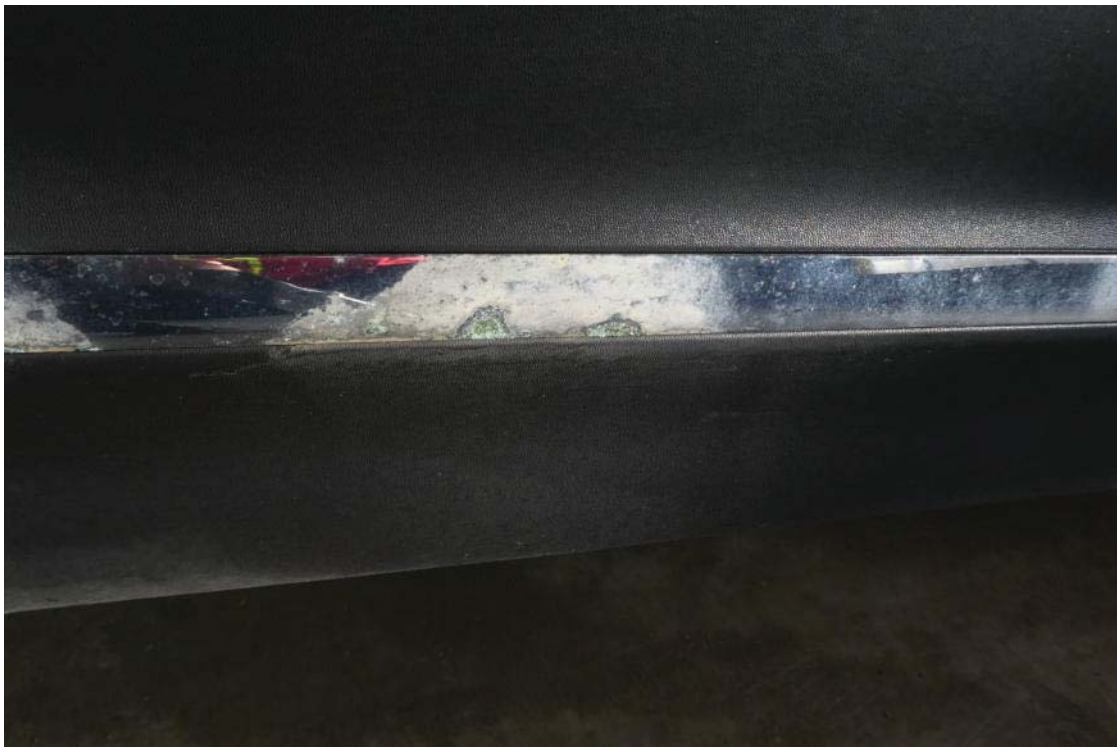
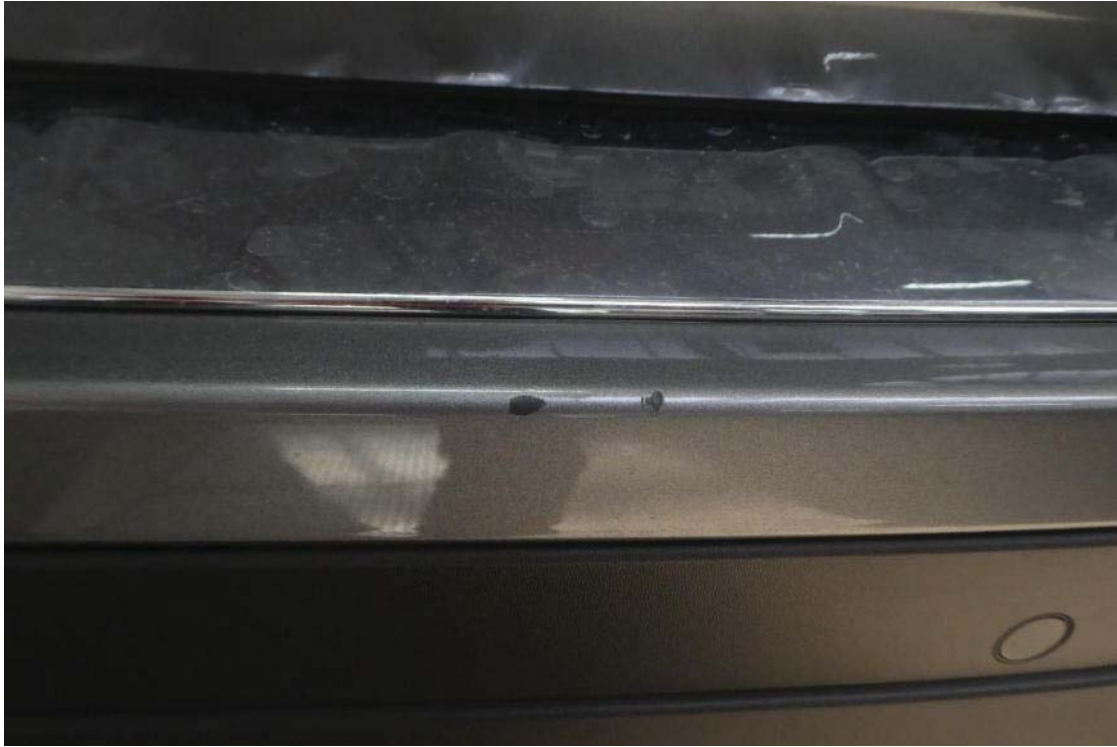
Beschädigungen in der Lackierung lagen dahingehend vor, dass oberhalb des rechten Hauptscheinwerfers an der Frontmaske eine Lackabplatzung, in der Größenordnung von etwa 5 mm x 5 mm, vorlag.

Am hinteren Stoßfänger waren mehrere Lackbeschädigungen dahingehend feststellbar, dass die Lackierung vollständig bis zum Kunststoffmaterial abgerieben war. Es war das typische Schadenbild von unvorsichtigen Ladevorgängen erkennbar.

Lackschaden am Heckstoßfänger
und
Lackschaden an Frontmaske

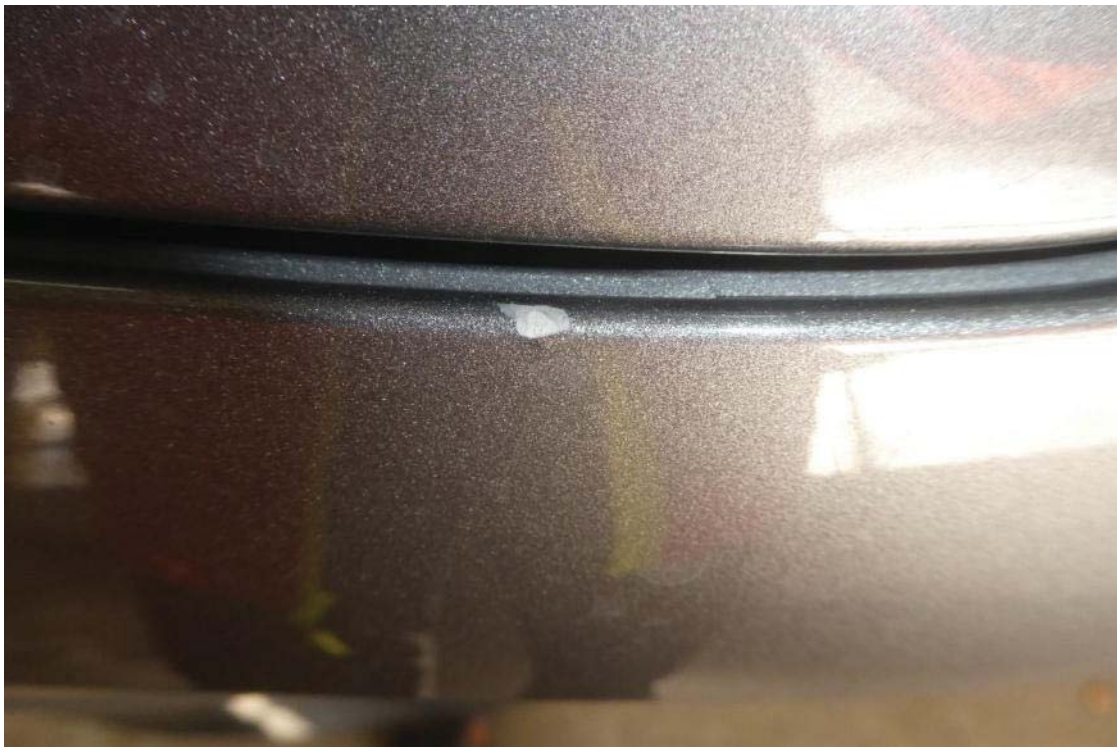
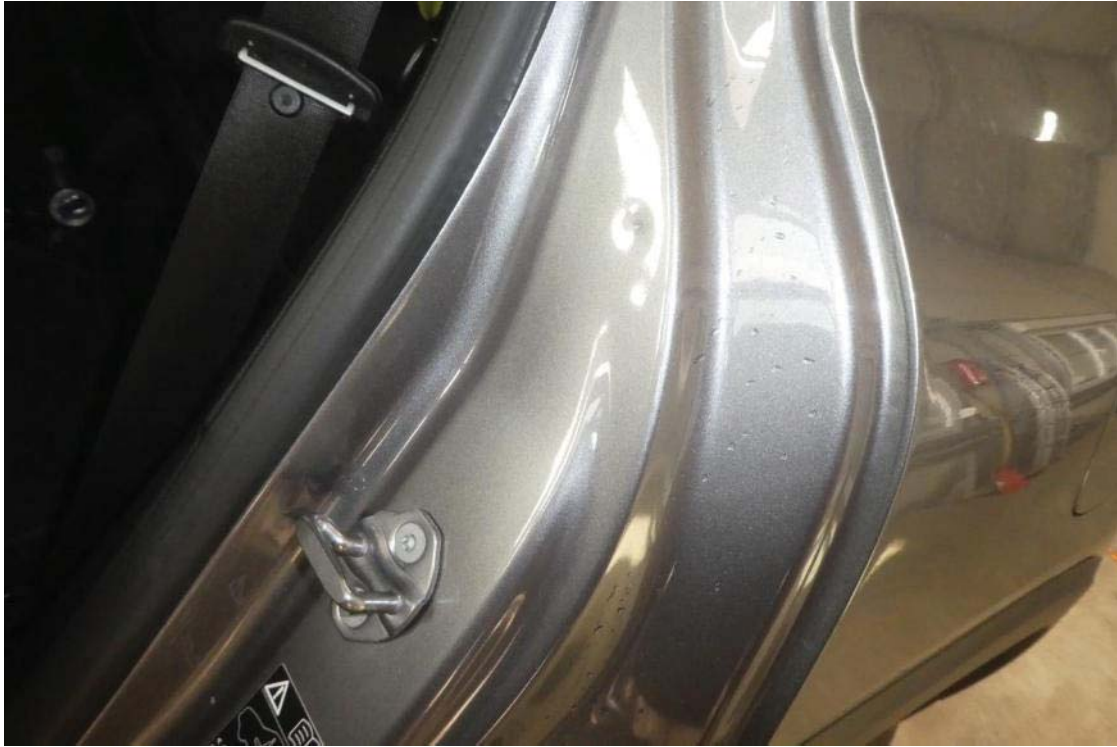
Beule im Einstieg
