Artikel ID: **#204369** -
Range Rover / Velar, nicht fahrtüchtig

Fahrzeugkurzbewertung

Hersteller / Modell: Range Rover / Velar

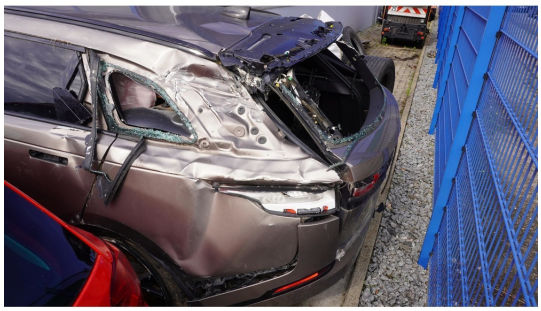
Das Fahrzeug hat sich überschlagen, die gesamte Karosserie wurde beschädigt. Es haben die Seitenairbags, die Windowbags und die Gurtstraffer ausgelöst. Der Fahrzeugschaden übersteigt den Zeitwert des Fahrzeuges deutlich.

Bildbeschreibung: Front
