Gutachtennummer: 303-00690-23 | **Bei Rückfragen bitte Gutachtennummer und Datum angeben** | **Datum: 02.05.2023**

W e r t g u t a c h t e n

Betreff	Fahrzeugbewertung
Amtliches Kennzeichen	[redacted]
Auftrag vom / durch	26.04.2023 Jesica Wietis (Gerichtsvollzieherin) Staatsanwaltschaft Darmstadt Marthildenplatz 15 64283 Darmstadt
Fahrzeughalter	[redacted]
Besichtigungsdatum / Ort	26.04.2023 Polizei [redacted] 63165 Mühlheim am Main
Besichtigt durch	Matthias Budich
Anwesend	Jesica Wietis (Gerichtsvollzieherin)

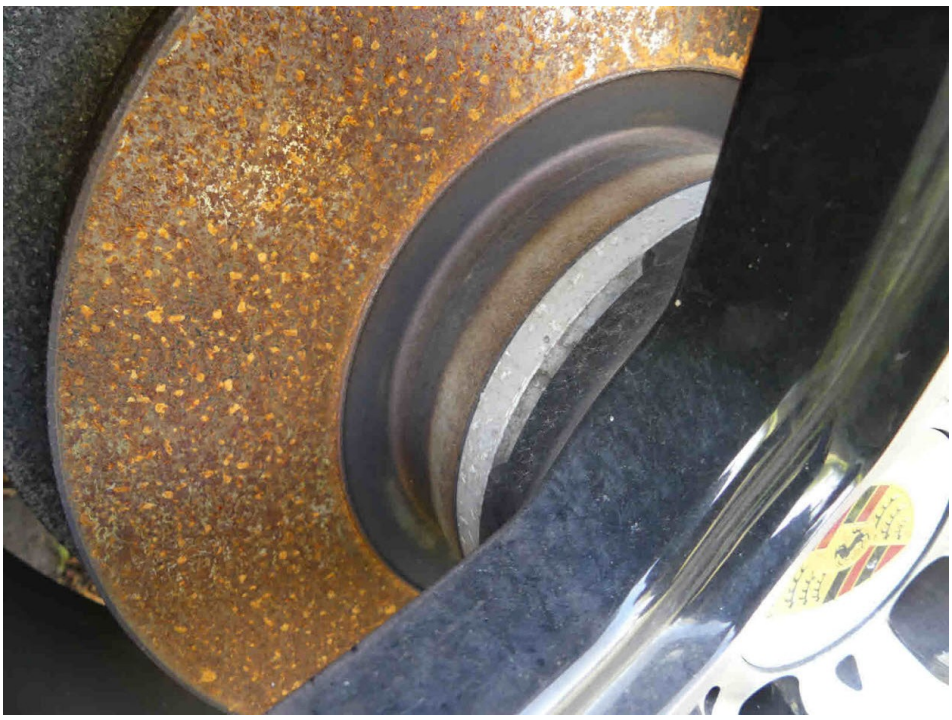
Am Fahrzeug waren vorne und hinten eine nicht genehmigte Rad / Reifenkombination mit einer zusätzlichen verbauten Spurverbreiterung montiert. Für die Fahrzeugbewertung blieben diese Tatsachen gegenstandslos.

Bild 6 Nicht genehmigte Rad- Reifenkombination

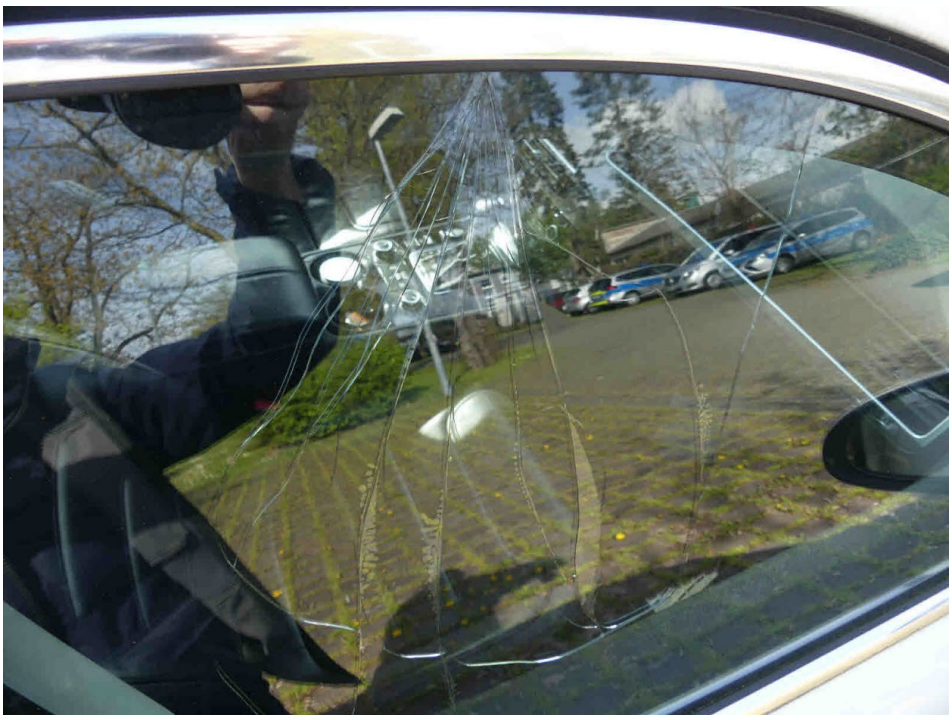
- Bremsscheiben an Vorder- u. Hinterachse eingelaufen
- Scheinwerfer vorne rechts undicht
- Türscheibe vorne rechts gerissen

Bild 9 Fensterscheibe vorne rechts gerissen
