Restwertermittlung

Akte GA-261[redacted] Vom 03.11.2026

Ford Mustang (CZG) Coupé/Cabrio

Auftraggeber
Frau S. Lang, Obergerichtsvollzieherin beim Amtsgericht Ansbach

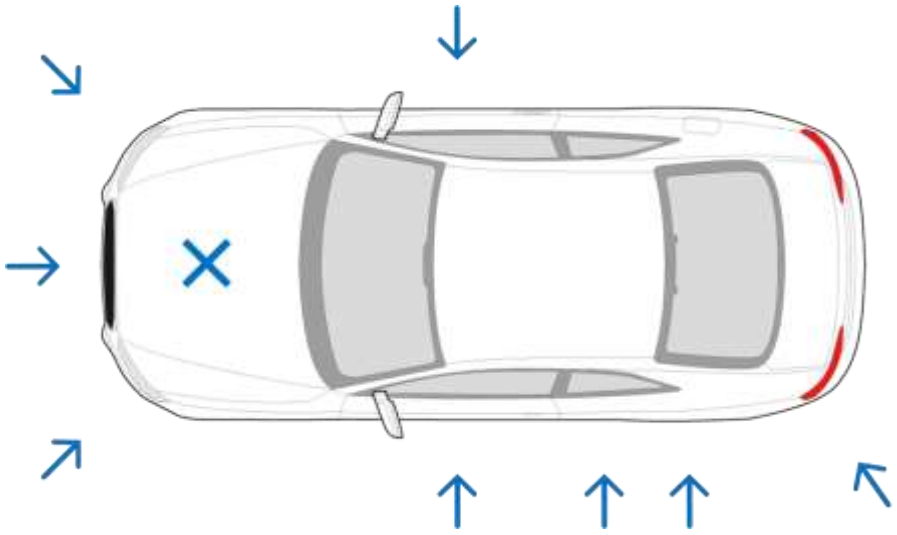
Anstoß-/Schadenbereich

Folgende Teile wurden beschädigt:

- Kennzeichen vorne ersetzen
- Kennz-verstärkung vorne ersetzen
- Stossfänger vorne komplett ersetzen
- Verstärk innen Stoßfänger ersetzen
- Halter außen Stoßfänger vorne links ersetzen

- Halter außen Stoßfänger vorne rechts ersetzen
- Zierleiste O K-grill ersetzen
- Zierleiste U K-grill ersetzen
- Grill U Stoßfänger vorne ersetzen
- Spoiler vorne ersetzen

- Luftabweiser vorne ersetzen
- Schraube ersetzen
- Kühlergrill komplett ersetzen
- Motorhaube ersetzen
- Scheinwerfer links komplett ersetzen
- Scheinwerfer rechts komplett ersetzen

- Nebelscheinwerfer links ersetzen
- Kotflügel vorne links ersetzen
- Kotflügel vorne rechts ersetzen
- Verkleid vorne Radh vorne links ersetzen
- Verkleid vorne Radh vorne rechts ersetzen

- Radhausschale vorne links ersetzen
- Radhausschale vorne rechts ersetzen
- Schlossträger vorne ersetzen
- Schraube ersetzen
- Radhaus vorne links komplett ersetzen

- Radhaus vorne rechts komplett ersetzen
- Verstärk O Radh vorne links ersetzen
- Verstärk O Radh vorne rechts ersetzen
- Isolierung Stirnwand ersetzen
- Isolierung Stirnwand u ersetzen

- Ziergitter Windlauf ersetzen
- Halter Grill ersetzen
- Frontscheibe ersetzen
- Klebesatz Frontsch ersetzen
- Zus-dichtm Frontsch ersetzen
- Scheibenwaschbeh ersetzen

- Tür vorne links ersetzen

- Türschweller links ersetzen
- Verst innen Schweller links ersetzen
- Schwellerleiste links ersetzen
- Halter Schweller links ersetzen
- Dach ersetzen
- Querträger vorne Dach ersetzen

- Stossfänger hinten ersetzen
- Klebesatz Hecksch ersetzen
- Kotflügel hinten links ersetzen
- Klebesa Seitensch links ersetzen
- Radhausschale hinten links ersetzen

- Knieairbag ersetzen
- Blende O Arm-tafel ersetzen
- Querträger A-tafel ersetzen
- Armaturentafel ersetzen
- Luftdüse O ersetzen
- Abdeckung A-tafel links ersetzen

- Abdeckung A-tafel rechts ersetzen
- Handschuhfach ersetzen
- Handschuhkasten ersetzen
- Kombiinstrument komplett ersetzen
- Heizung komplett ersetzen
- Zierblende M A-tafel ersetzen

- Luftkanal Düse M ersetzen
- Kompressor ersetzen
- Kondensator ersetzen
- Schlauch Kompressor ersetzen
- Schlauch Kompr/kond ersetzen
- Schlauch Kond/verd ersetzen

- Seitenairbag links ersetzen
- Seitenairbag rechts ersetzen
- Kopfairbag links ersetzen
- Kopfairbag rechts ersetzen
- Gurtschloss vorne links ersetzen
- Gurtschloss vorne rechts ersetzen

- Dachverkleidung ersetzen
- Isolierung M Dach ersetzen
- Motorträger ersetzen
- Stütze Motorträger ersetzen
- Achsquerträger vorne ersetzen
- Stossdämpfer vorne links ersetzen

- Stossdämpfer vorne rechts ersetzen

- Stützlager links ersetzen
- Stützlager rechts ersetzen
- Scheibenrad vorne links ersetzen
- Scheibenrad vorne rechts ersetzen
- Reifen vorne links ersetzen
- Reifen vorne rechts ersetzen
- Stabilisator vorne ersetzen
- Lenkgetriebe ersetzen
- Fahrerairbag ersetzen
- Luftkanal M vorne O ersetzen
- Luftkanal M vorne ersetzen
- Kühler ersetzen
- Elektrolüfter komplett ersetzen
- Schlauch Heizung links ersetzen
- Ausgleichbehälter ersetzen
- Motor komplett ersetzen
- Katalysator links ersetzen
- Katalysator rechts ersetzen
- Vorschalldämpfer ersetzen
- Auspufftopf hinten links ersetzen
- Auspufftopf hinten rechts ersetzen
- Getriebegehäuse vorne ersetzen
