Fahrzeugbewertung

Nr. 2207081

Fahrzeugbewertung für:	**KRAD** BMW R 1100 GS
Amtl.Kennzeichen:	[redacted]
Erstzulassung:	29.12.1997
km-Stand:	99000 km
Auftraggeber:	[redacted]

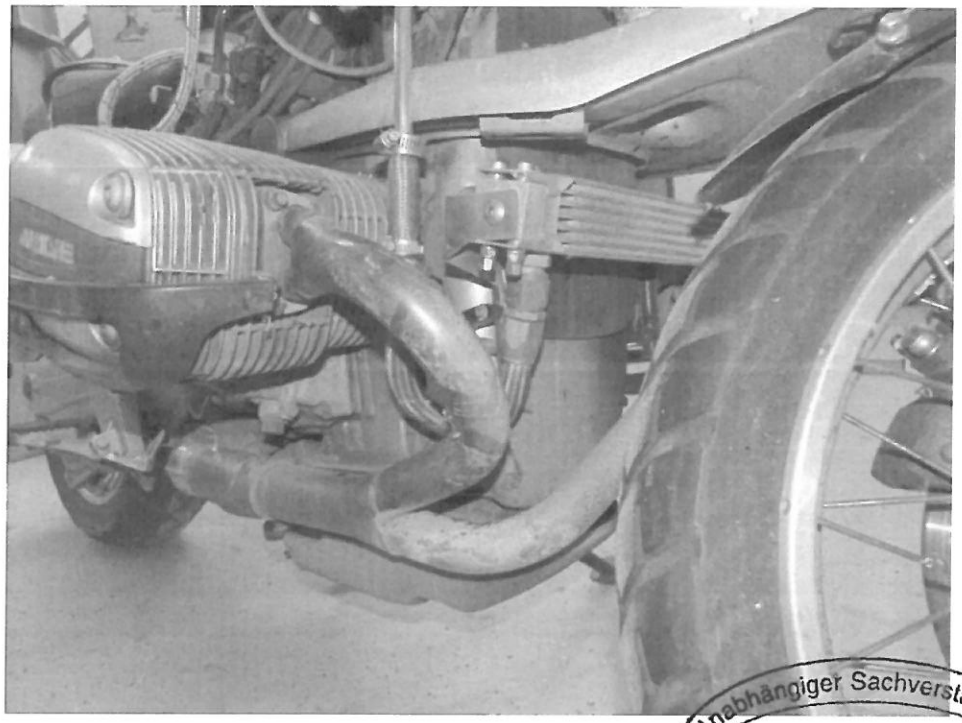
Bild 7 Motor rechtsseitig

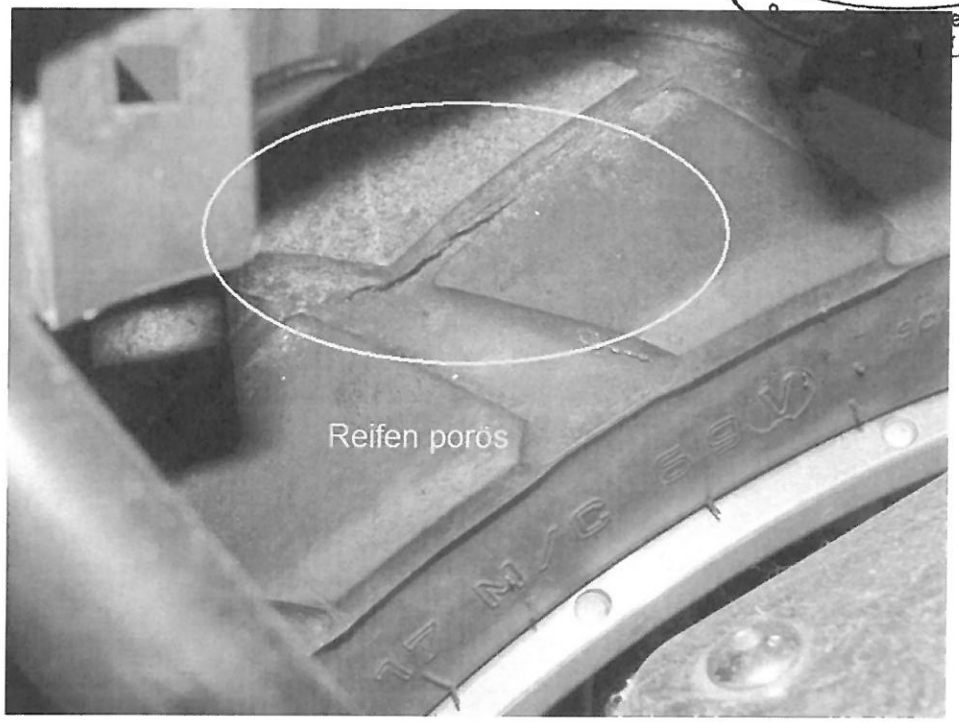
NOTWENDIGE REPARATUREN
- BEIDE REIFEN PORÖS
- HU ÜBERFÄLLIG
- MOTORABDECKUNGEN BESCHÄDIGT

Bild 10 Reifen hinten

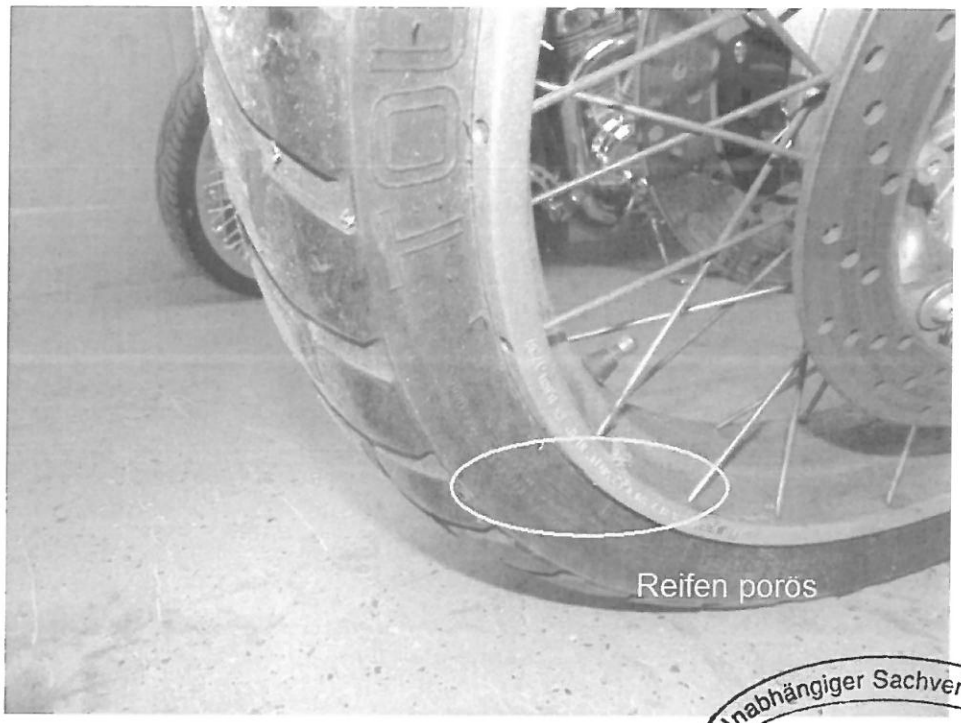
Bild 11 Reifen vorn
