Fahrzeugbewertung

Akte GA-BE-2026-10-BS1393 Vom 22.10.2026

General Motor GMC Hummer

Aktenzeichen
GA-BE-2026-10-BS1393

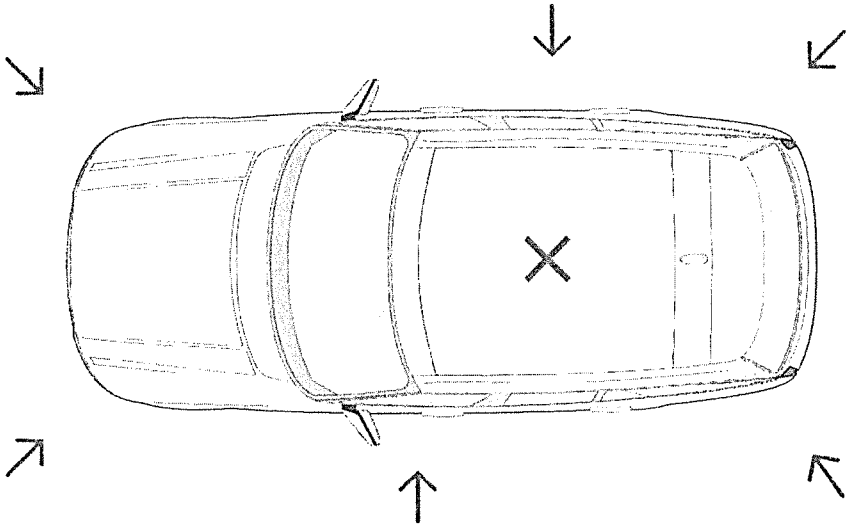
Anstoß-/Schadenbereich

Das Fahrzeug stand vier Jahre, wobei der Motor immer mal wieder angelassen wurde. Der Gesamtzustand ist mangelhaft. Eine Reparatur aller Schäden würde den Wiederbeschaffungswert bei weitem übersteigen und dürfte bei ca. 20.000 EUR liegen. Das Fahrzeug eignet sich als Teileträger.

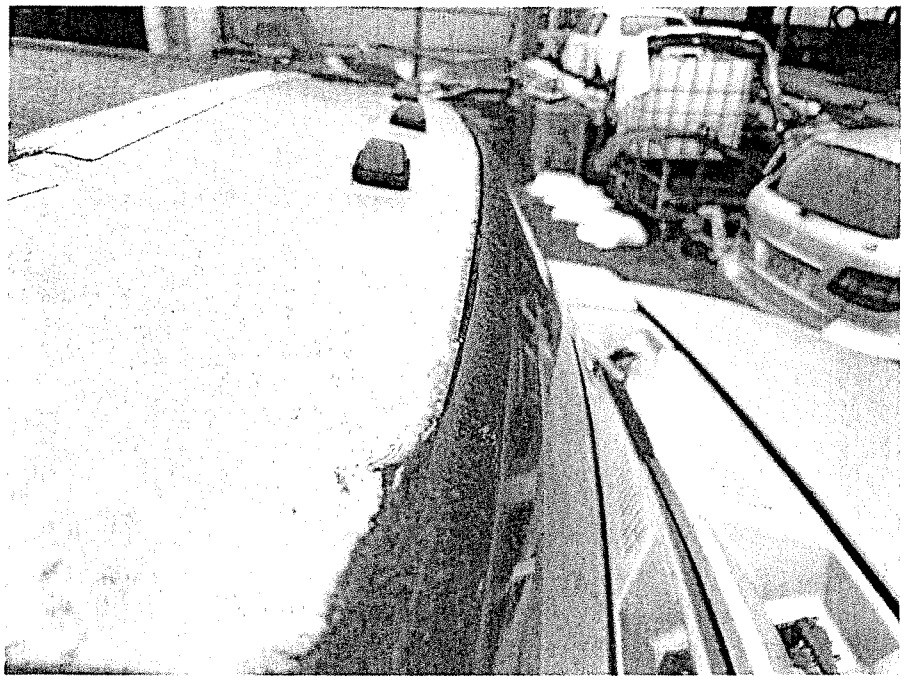
Foto 7

Glasdach undicht

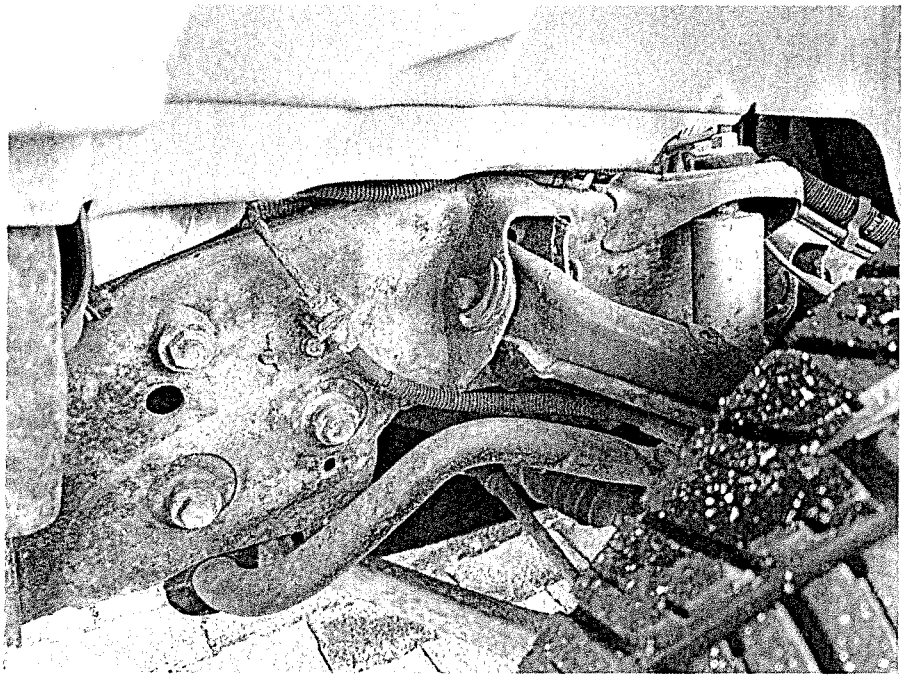
Foto 10

Achsteile korrodiert

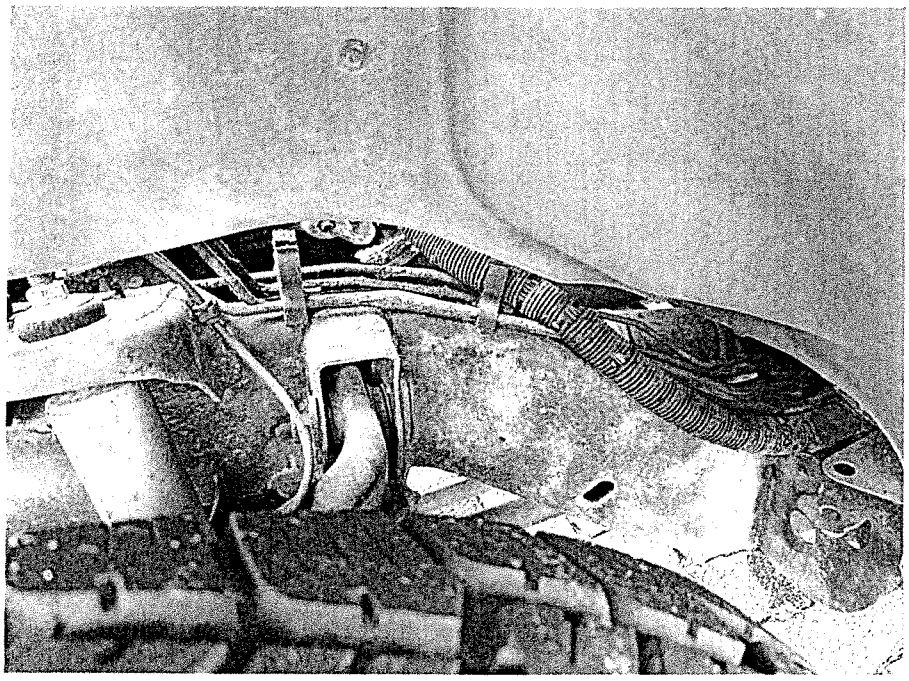
Foto 11

Sämtliche Lager beschädigt

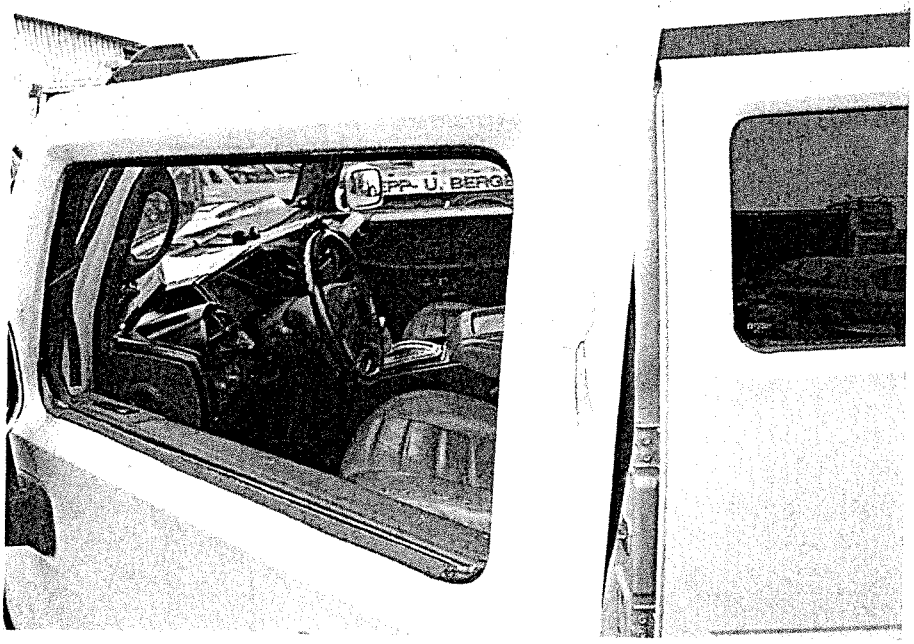
Foto 15

Tür VL

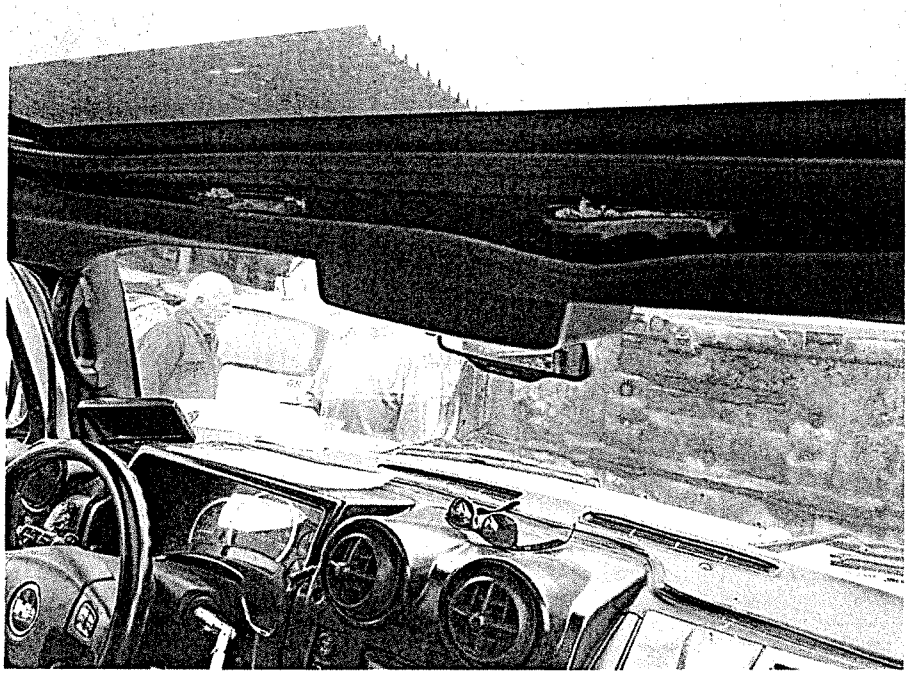
Foto 24

Armaturenbrett

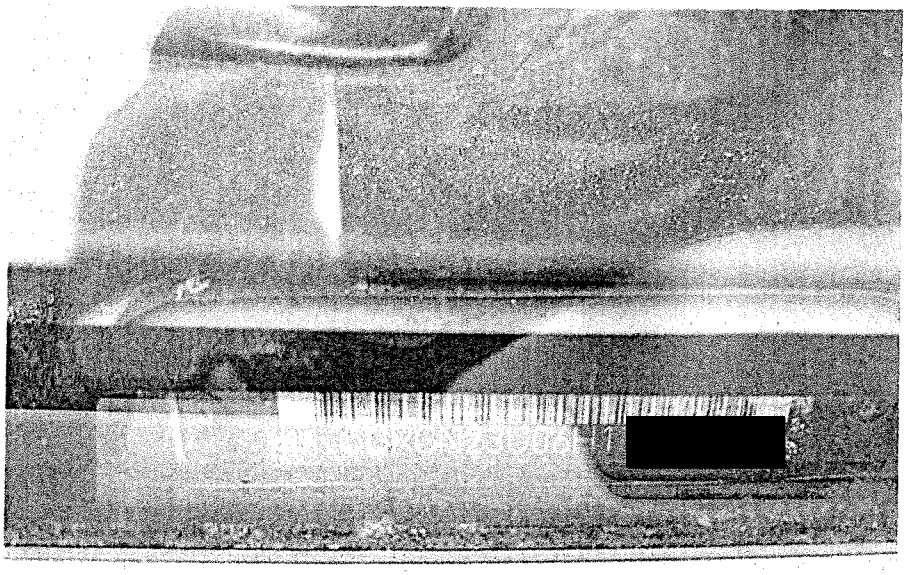
Foto 30

Fahrzeug-Identifizierungsnummer
