SACHVERSTÄNDIGENGUTACHTEN

Landesgericht für Strafsachen Wien; AZ: 125 Hv 9/23v

E-Dreirad Seniorenmobil „Volta VM4“

FIN: 201709280100

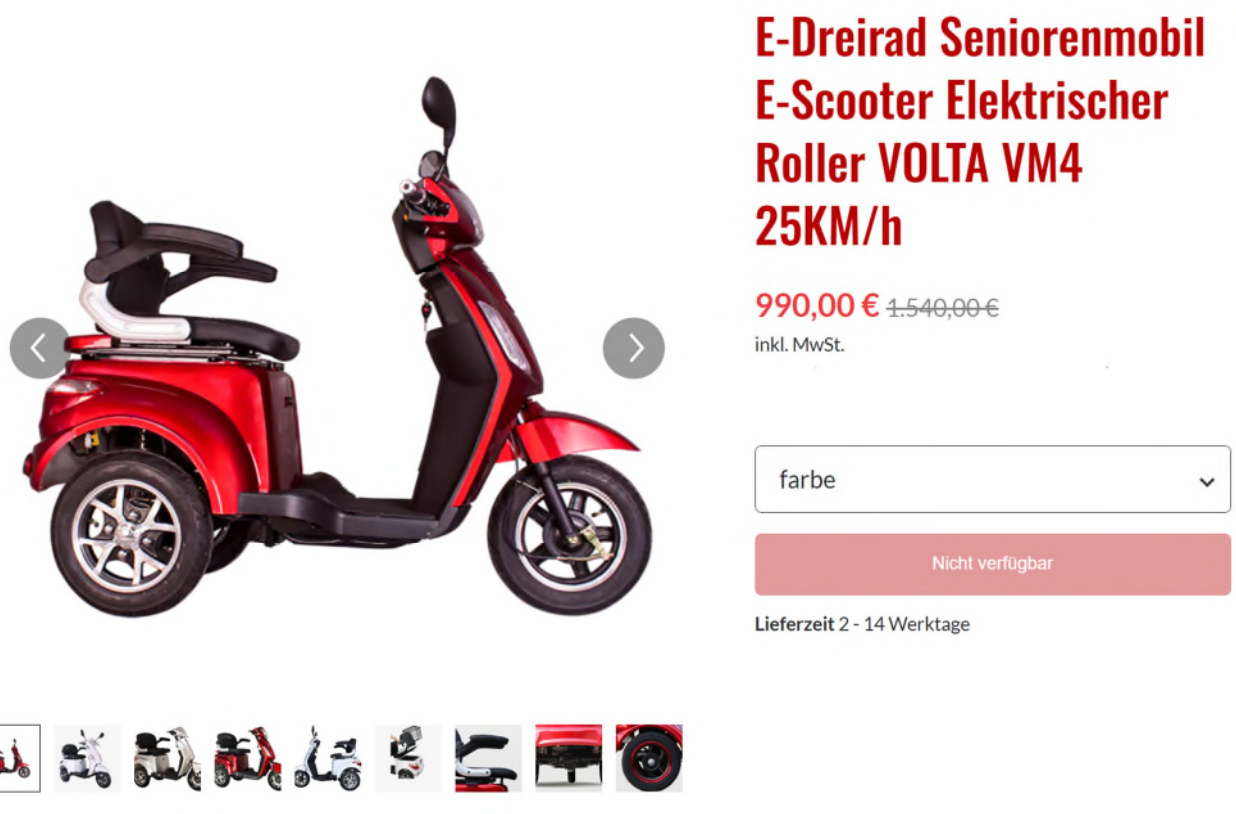
Die Abbildungen zeigen ein Nachfolgemodell und nicht exakt das Befundobjekt! Die Angabe zu Marke und Type variiert je nach Anbieter solcher „chinesischer“ Produkte.
