TÜV Rheinland Schaden- und Wertgutachten GmbH
Zertifiziertes Unternehmen nach ISO 9001:2015
Büro Neubrandenburg
Tilly-Schanzen-Str. 17
17033 Neubrandenburg

Lichtbildanlage

Dokumentennummer: 1989193

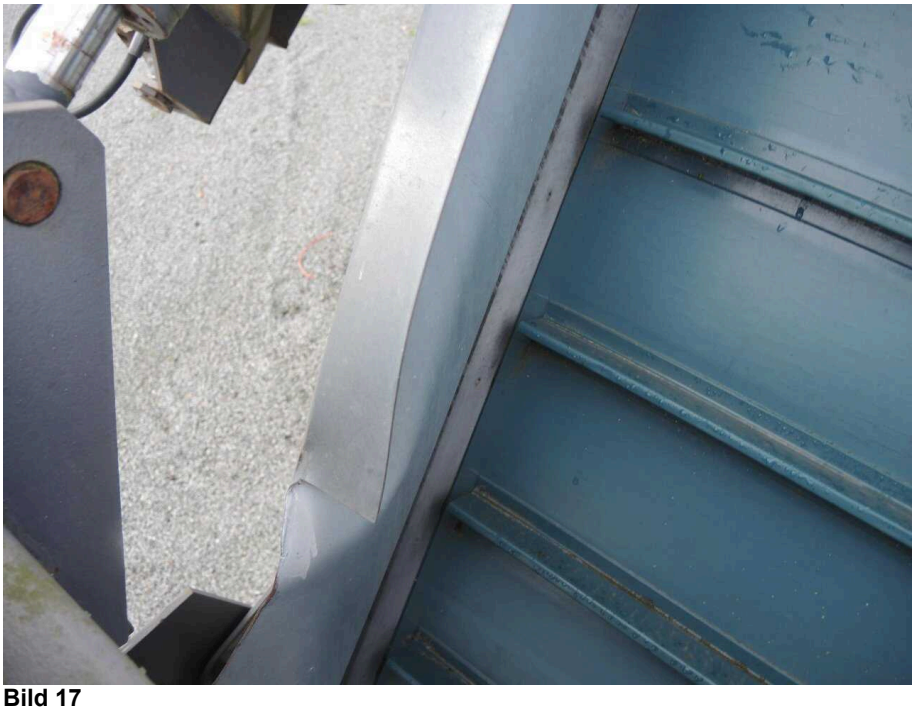
Bild 16
Aufbau Führungsblech verformt

Bild 17
Aufbau Führungsblech verformt

Bild 18
Fahrzeugheck Heckrahmen verformt

Bild 19
Fahrzeugheck Heckrahmen verformt

Bild 20
Fahrzeugheck Rückleuchte rechts gebrochen

Bild 21
Fahrzeugheck Rückleuchte rechts gebrochen

Bild 22
Aufbau Anbauteil Transportband verschlissen

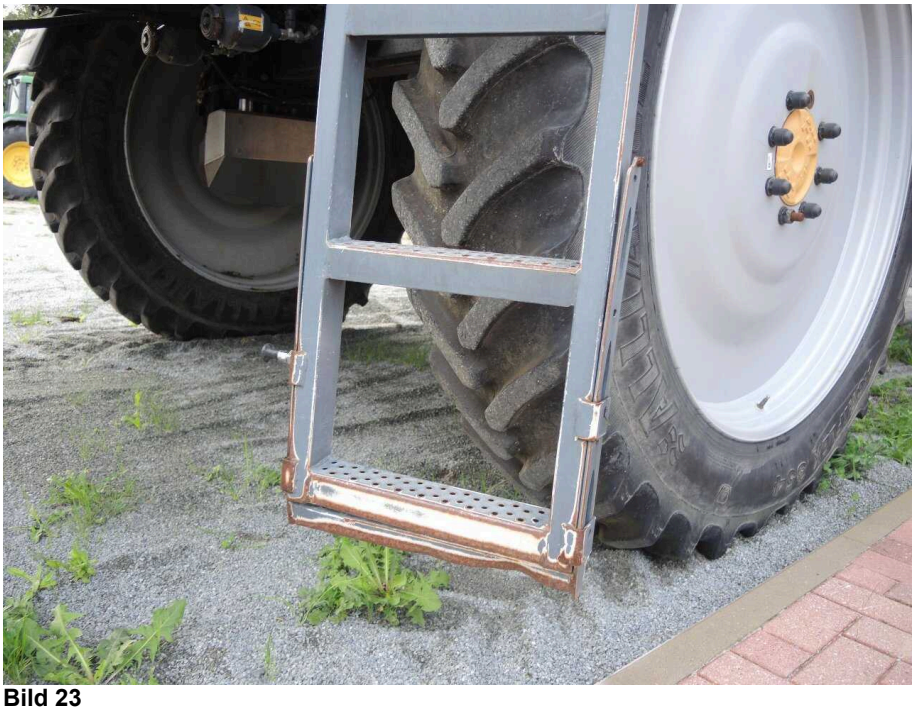
Bild 23
Aufbau Aufstiegsleiter verformt

Bild 24
rechte Seite Seitenmarkierungsleuchte rechts gebrochen

Bild 25
Fahrzeugfront Blinkleuchte vorne rechts gebrochen

Bild 26
rechte Seite Außenspiegel rechts gebrochen
