Bewertungsgutachten

Kennzeichen **HB** [redacted]

Fahrzeugart	Personenkraftwagen
Hersteller	Dacia
Typ / Verkaufsbezeichnung	Duster I (03.2010->) / Duster 1.5 dCi 110 FAP Prestige 4x2 S&S (EU 6)
Aufbauart	Kombi
HSN / TSN	8212 / ADG
Fahrzeug-Ident.-Nr.	UU1HSDJ9P59313560
Türen	5
Sitzplätze	5
Farbe (Hersteller)	BLAU COSMOS
Lackierung	Metallic / TERPR
Polster / Farbe	Leder / Grau
Energiequelle / Kraftstoff	Diesel
Motorart / Zylinderanzahl	Reihenmotor / 4
Leistung / Hubraum	80 kW / 1461 cm^3
Schadstoffklasse	EURO6;W;PI/CI; M, N1 I
Getriebe / Gänge	Automatik / 6
Felgen	Leichtmetall
Km-Stand abgelesen	44.508 Es wird unterstellt, dass die Gesamtlaufleistung dem abgelesenen Km-Stand entspricht.

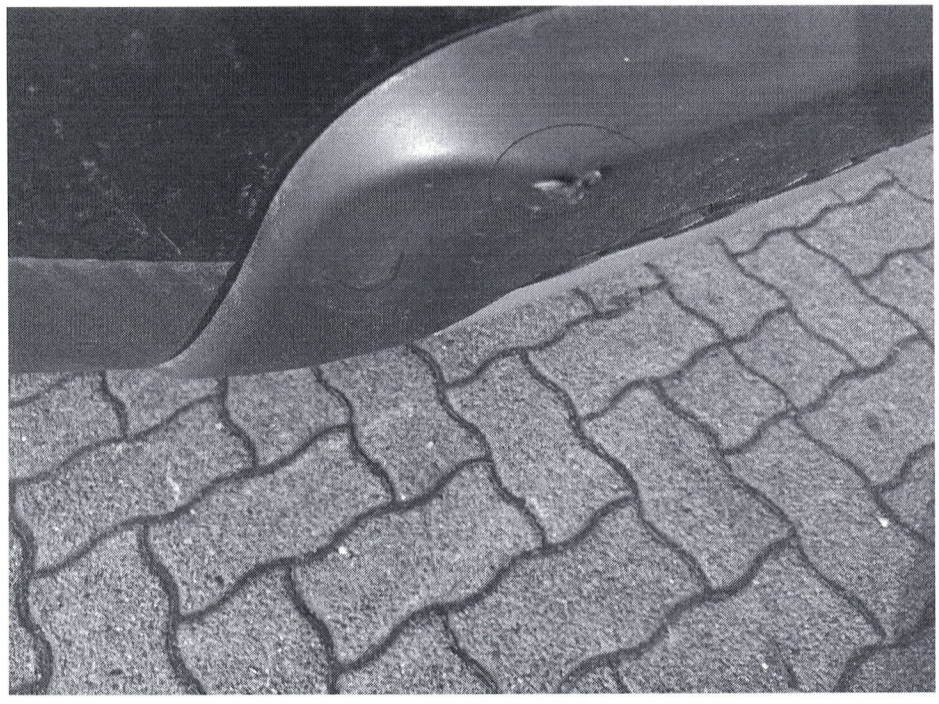
Bild 14 : Schürze vorne unten verschürf

Elektrische Anlage viel nicht sach-und fachgerechte Einbauten. Rückrüstung, instandsetzen; Schürze vorn unten verkratzt, erneuern; Stoßfängerverkleidung hinten gestaucht, erneuern (Bild 27); Mitelarmlehne verkratzt, erneuern; Fahrzeug Motor startet nicht, prüfen und Befund festlegen, Schadenerweiterung möglich; Hauptuntersuchung fällig, erneuern; Service/Inspektion Inspektion groß, überfällig, durchführen; Tür vorne rechts Lackierung, verschrammt, smart repair; Tür hinten rechts Lackierung, gerissen, smart repair; Seitenteil hinten rechts Lackierung, verschrammt, lackieren; Seitenteil hinten links Lackierung, verschrammt, smart repair; Tür vorne links, eingedellt, smart repair; Kotflügel vorne links, eingedellt, smart repair; Lackvorbereitung;

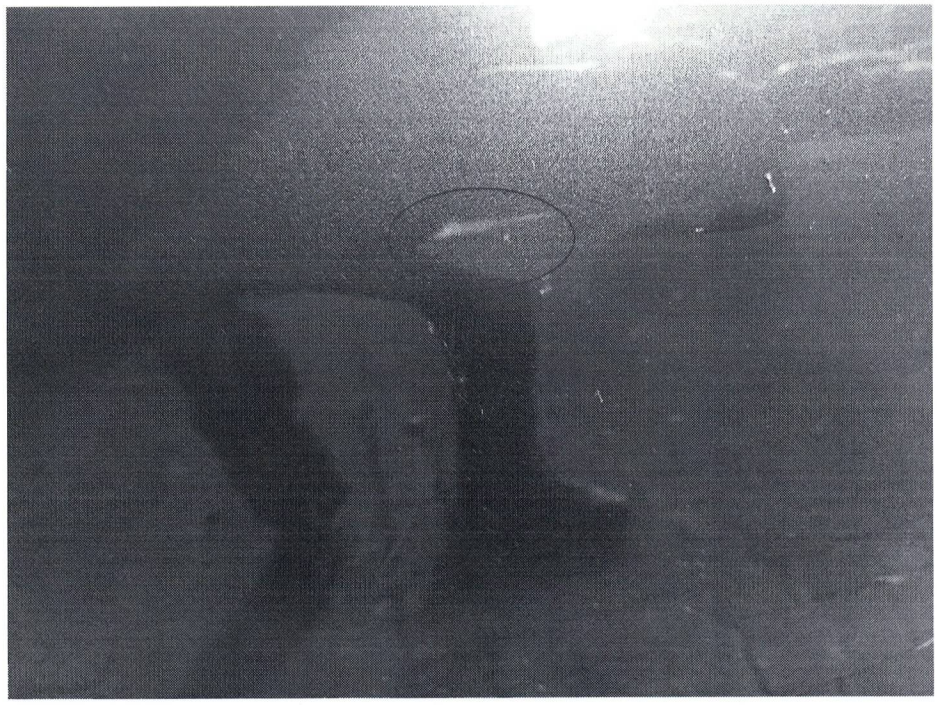
Bild 17 : Tür vorne rechts Kratzer

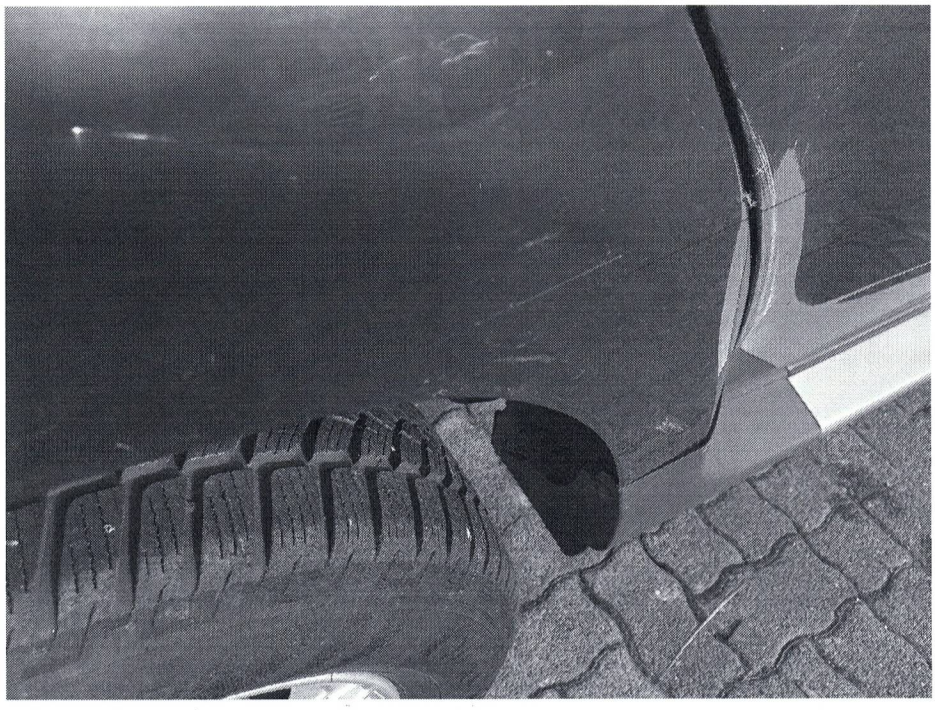
Bild 21 : Seitenwand hinten rechts Kratzer

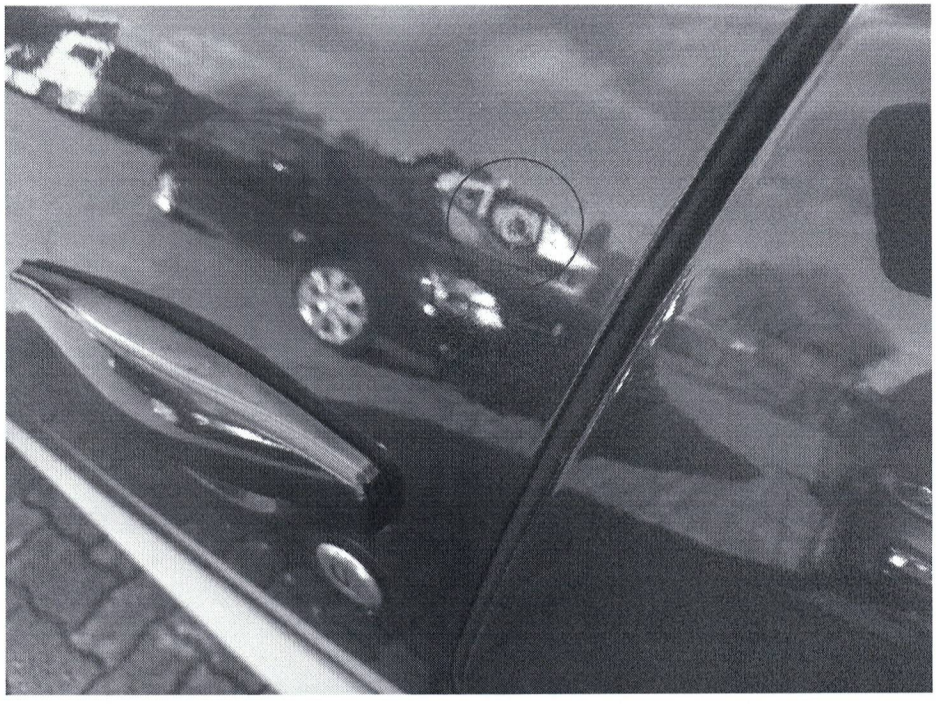
Bild 33 : Fahrertür Delle
