Fahrzeugbewertung

04731WF22

Hersteller: Audi

Typ: A5 Sportback 2.7 TDI

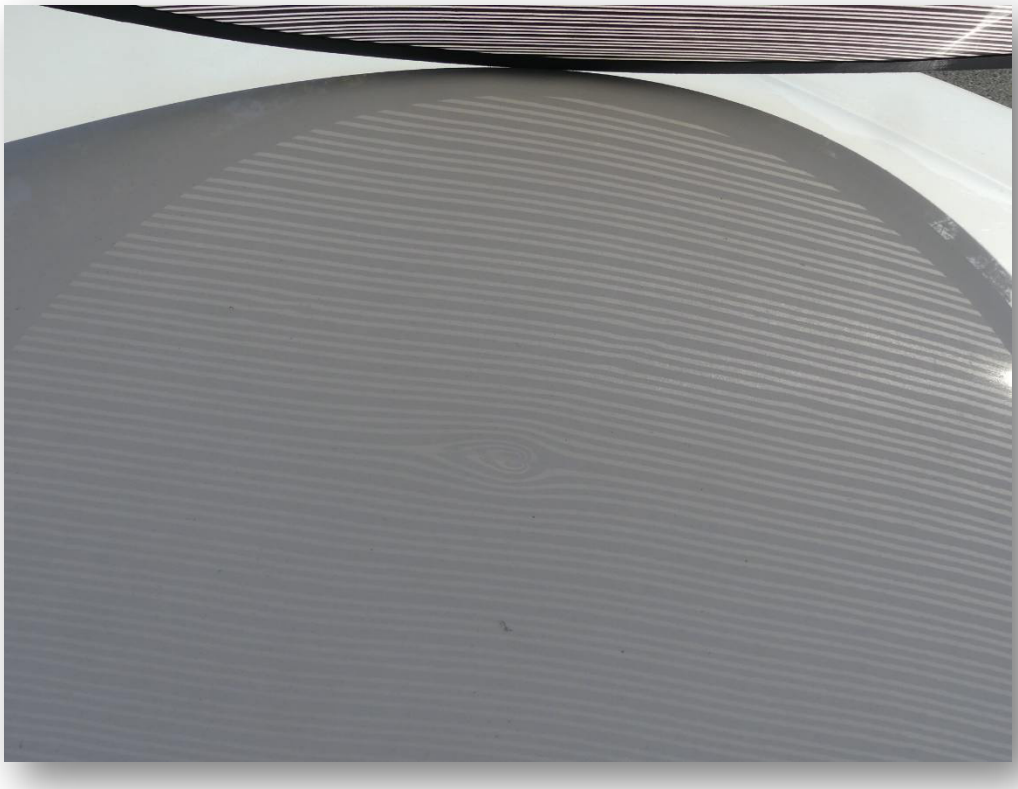
Motorhaube partiell gestaucht

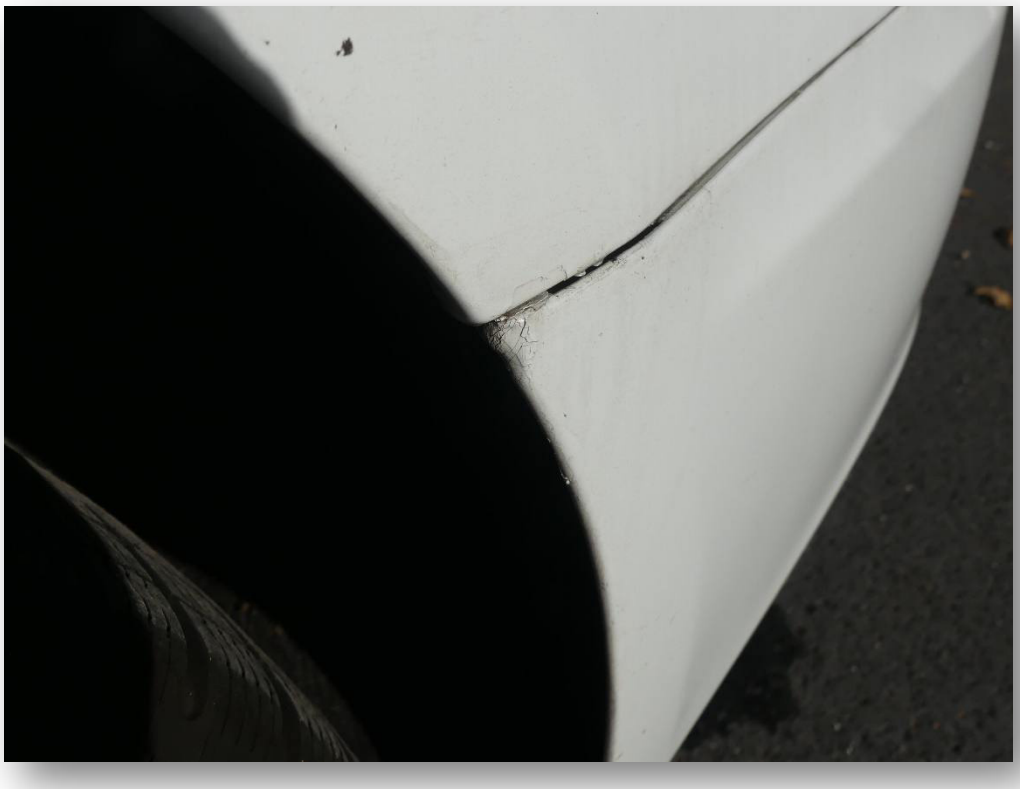
Einzelansichten Heckverkleidung, diese ist im Lackaufbau und Grundmaterial beschädigt.

Einzelansicht Heckverkleidung Endspitze links

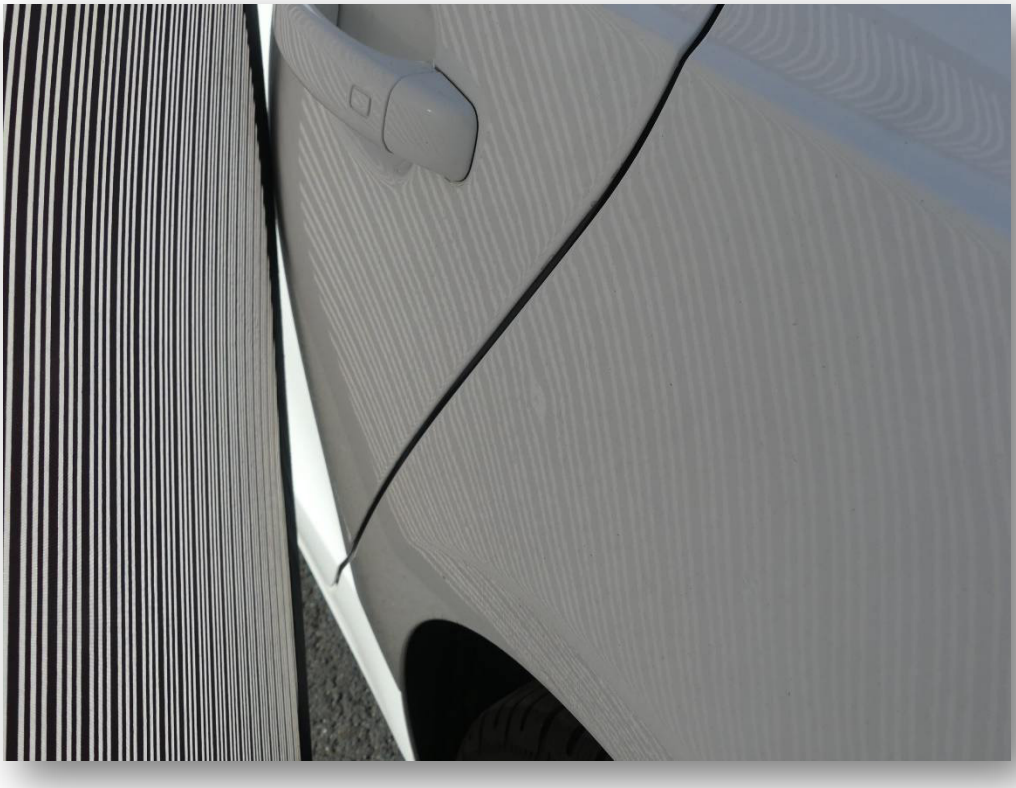
Ansicht Seitewand links, diese mehrfach punkteull gestaucht.
