schmalfuß
kfz sachverständigenbüro

Fahrzeugbewertung

04542WF22

Typ: Vectra B Caravan 2.2 DTI

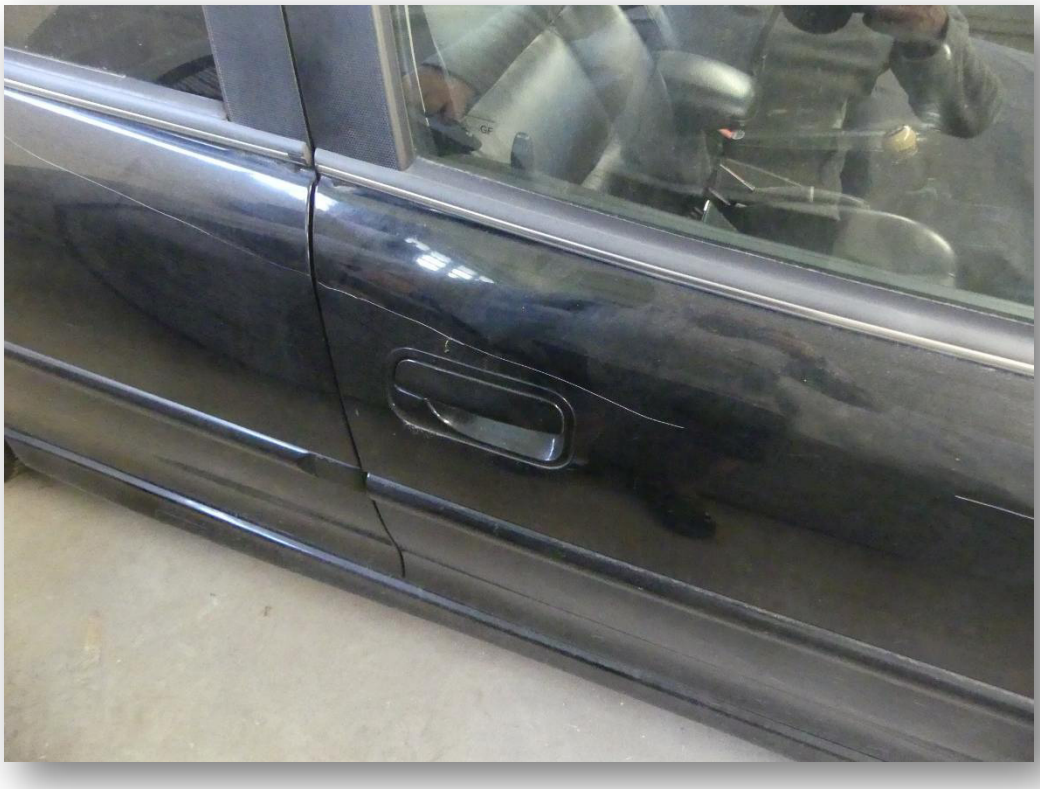
Detailansicht Radlaufbogen sowie fortführender Schaden Lackaufbau über Fondtür rechts und Beifahrertür.

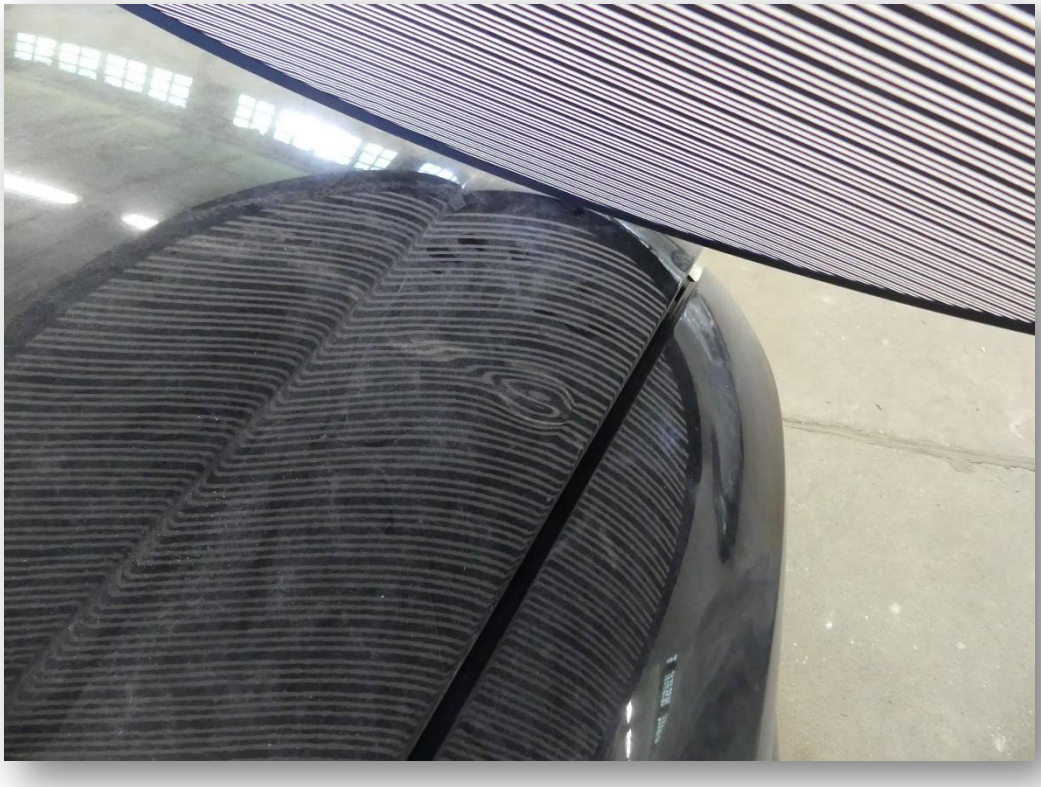
Motorhaube gestaucht, Laufrad vorn rechts Druckverlust

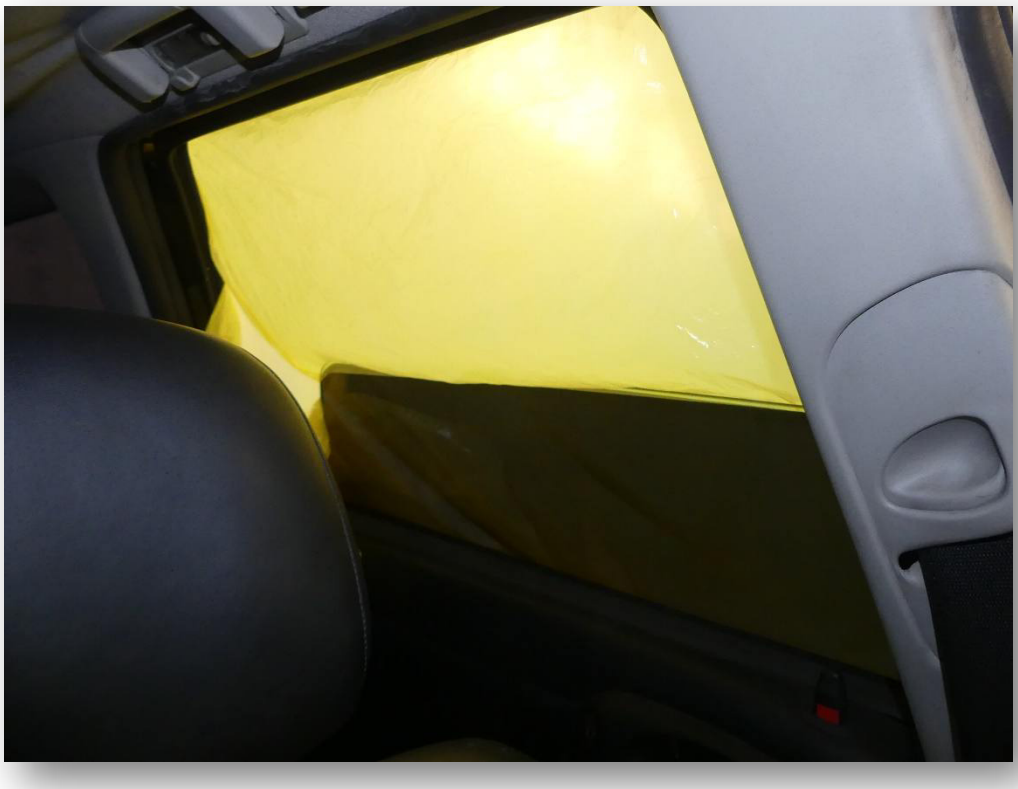
Fensterscheibe hinten links lässt sich nicht schließen

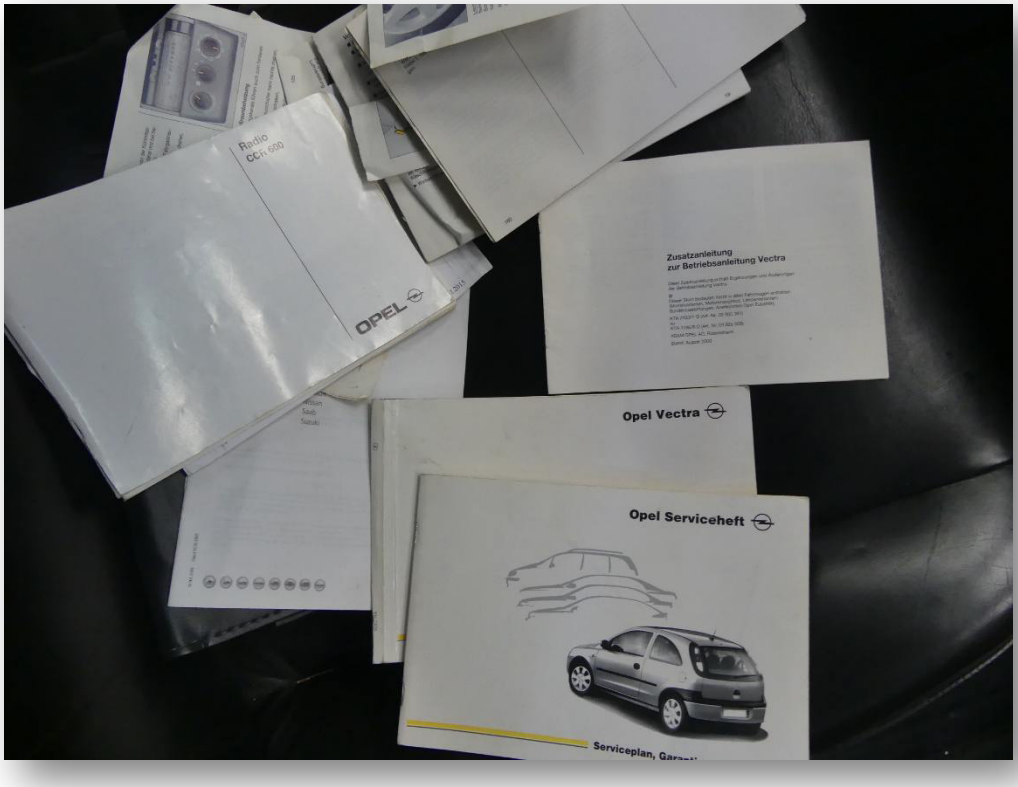
Ausweisung vorhandener Bordliteratur sowie Ausweisung ABE Scheibentönung im Fondbereich.
