Fahrzeugbewertung

05514WF24

Kia

Picanto (SA)(2004->) / 1.1 EX

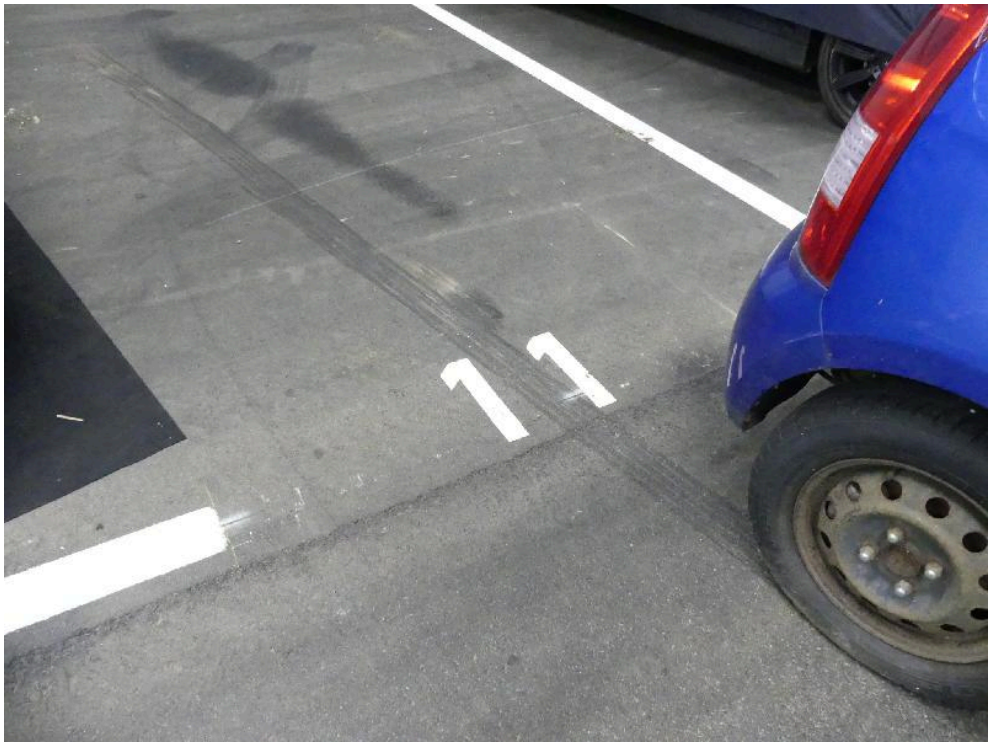
- optischer Zustand: Fahrzeug ungereinigt, nicht sauber
- !!! Deutsche Zulassung !!!
- Halteranzahl unbekannt
- 1 x Fahrzeugschlüssel vorhanden
- Starterbatterie leer -> Starthilfe notwendig
- Motorlauf geprüft
- keine Probefahrt - Laufrad hinten rechts - Bremsanlage fest, Rad dreht nicht !!!!
- weitere Mängel / Schäden der Bildanlage entnehmen !!!

Bild: 36 Ansicht Rad/Reifenkombination hinten rechts HInweis: Bremse hinten rechts fest ....

Bild: 37 .... Laufrad bewegt sich nicht.

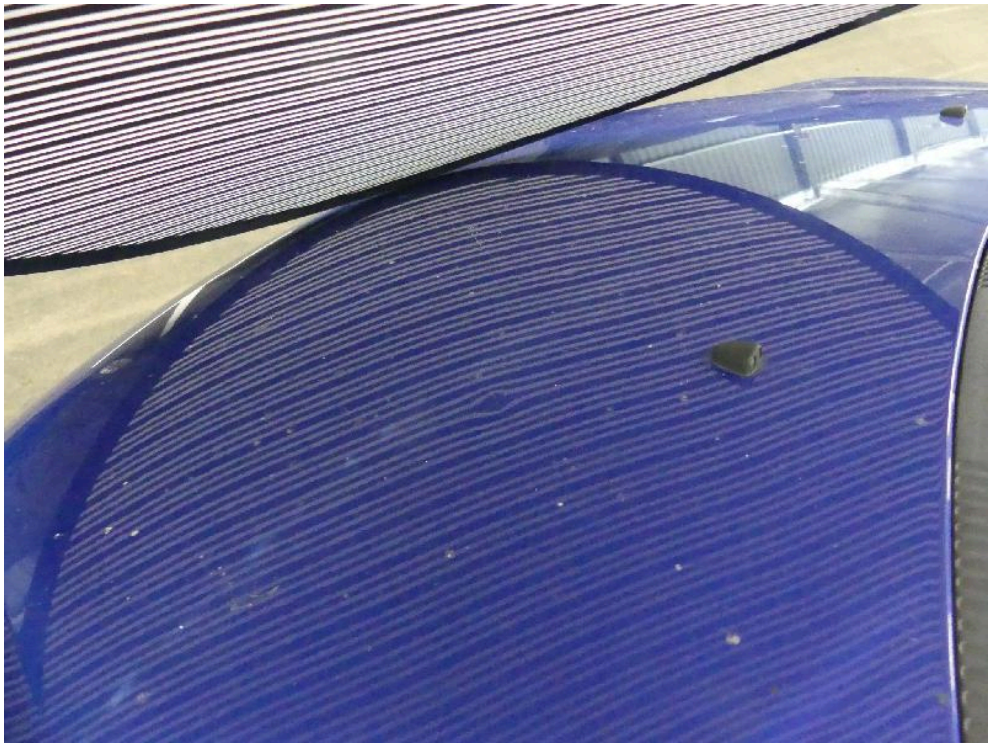
Bild: 46 Punktuell Eindellung Motorhaube

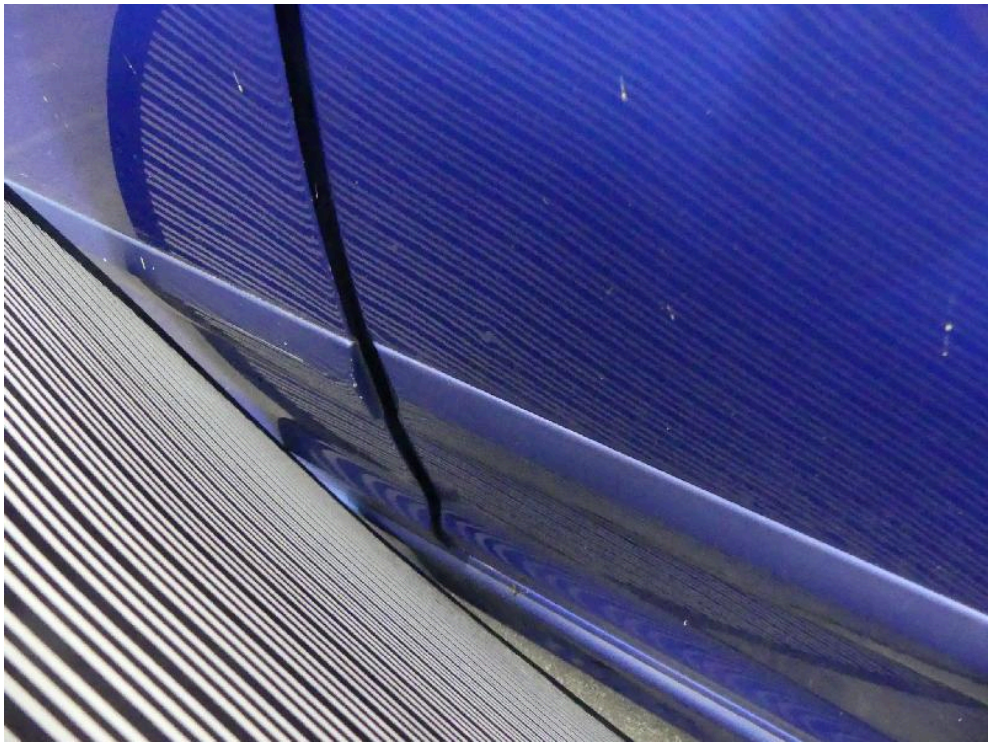
Bild: 48 Seitenwand links im Übergang zur Heckverkleidung beschädigt.

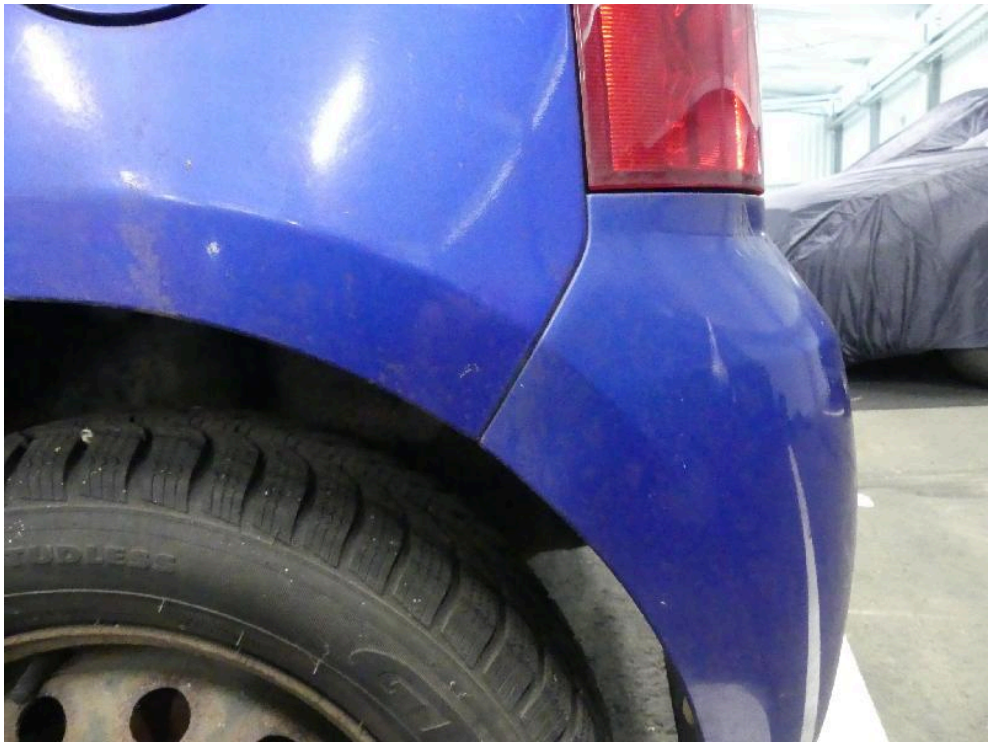
Bild: 49 Ansicht wie vor in geänderter Perspektive.

Bild: 50 Heckverkleidung im Lackaufbau markiert.

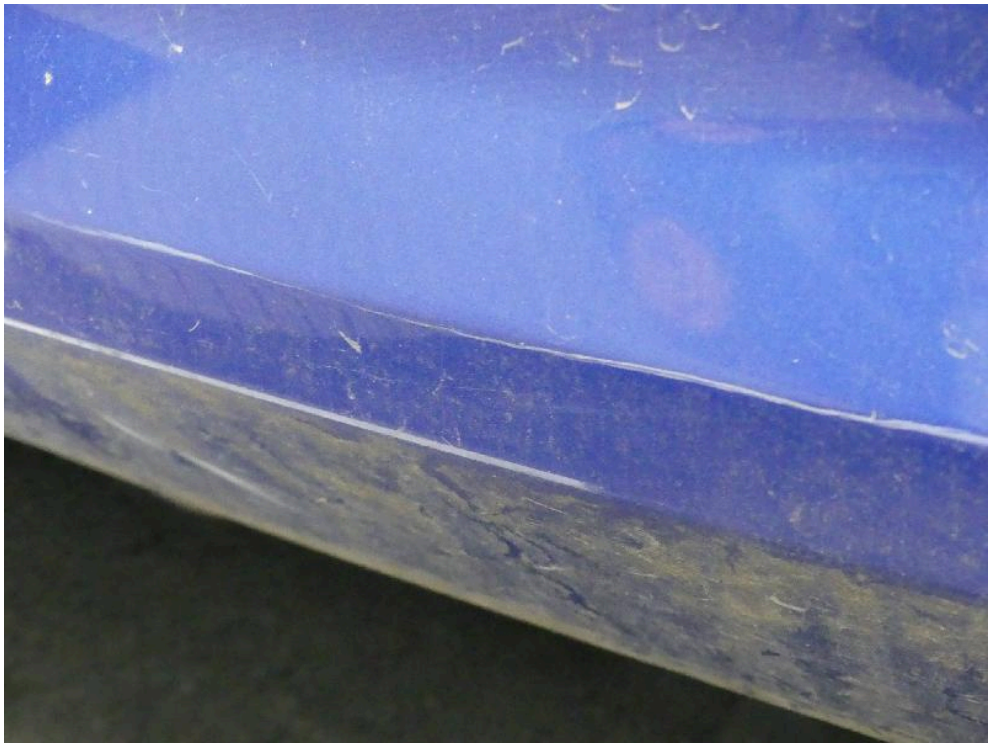
Bild: 52 Detailansicht Heckverkleidung, diese ist streifend im Lackaufbau beschädigt.

Bild: 53 Heckspoiler Heckklappe farblich verblichen.

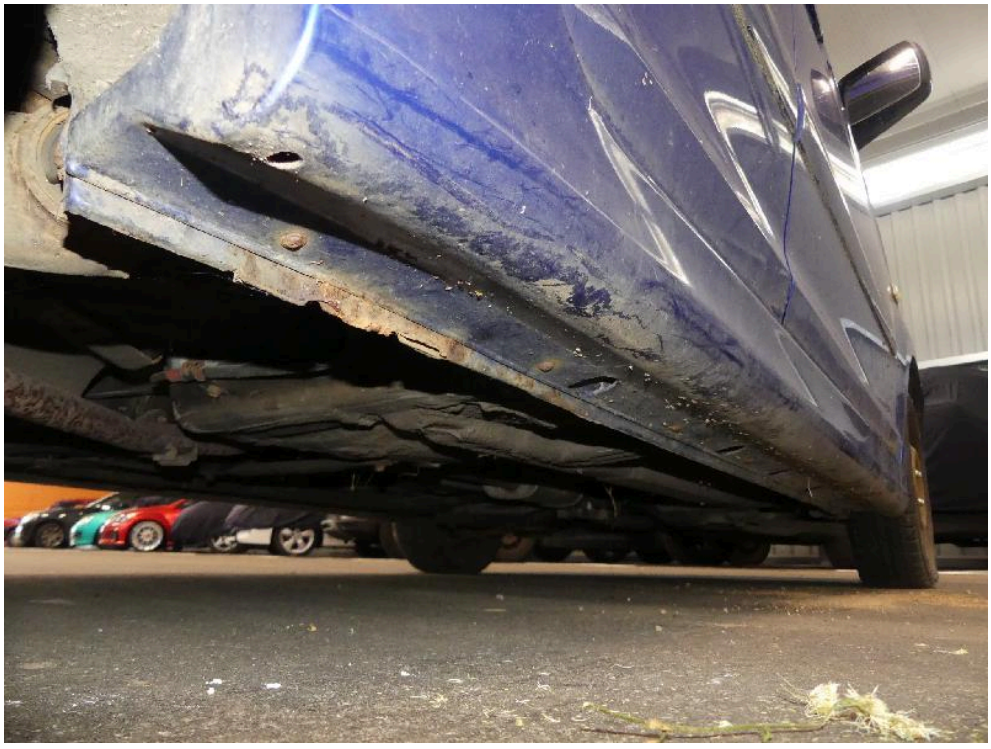
Bild: 54 Ansicht Seitenwand und Fondtür rechts ...

Bild: 55 ... die Fondtür sowie die Seitenwand sind sichtbar deformiert.

Bild: 56 Einzeldarstellung Einstiegsschweller rechts.

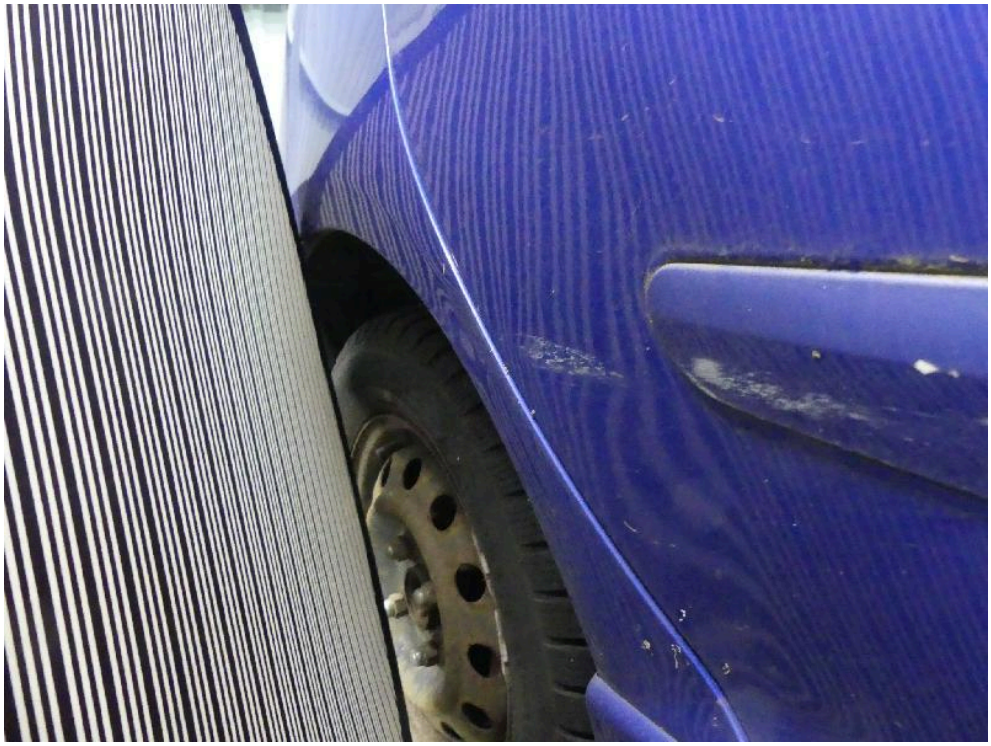
Bild: 57 Detaillierte Darstellung zur visuellen Verdeutlichung des Materialeinzuges mittels Liniensegels.

Bild: 58 Ansicht Kotflügel vorn rechts ....

Bild: 59 ... dieser ist partiell nachbearbeitet.

Bild: 60 Fortführend ist der Kotflügel mittels Sprayflasche nachlackiert worden.

Bild: 61 Einzeldarstellung Frontverkleidung rechts, diese ist partiell verworfen
