DEKRA-Nr: 0484 / 032941 / 2022 / B069086000375 vom 08.04.2022

Bewertungsgutachten

Kennzeichen **nicht vorhanden** **FIN** **WBANR71010CX95817**

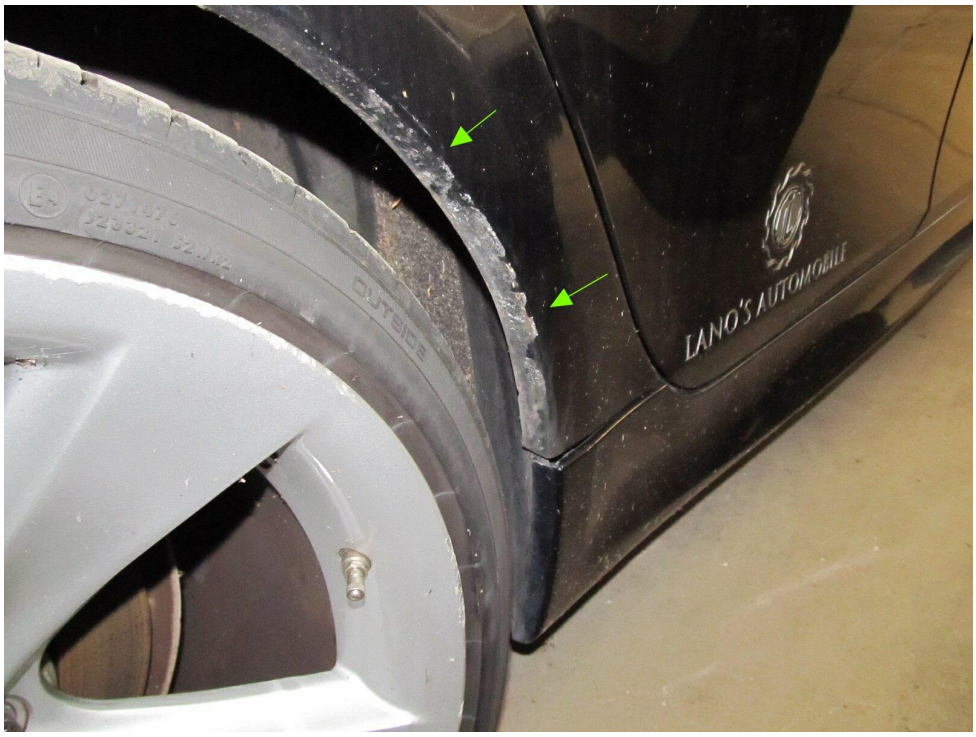
Bild 7 : Stoßfänger vorne Lackierung, zerkratzt, lackieren mit Lackaufbau

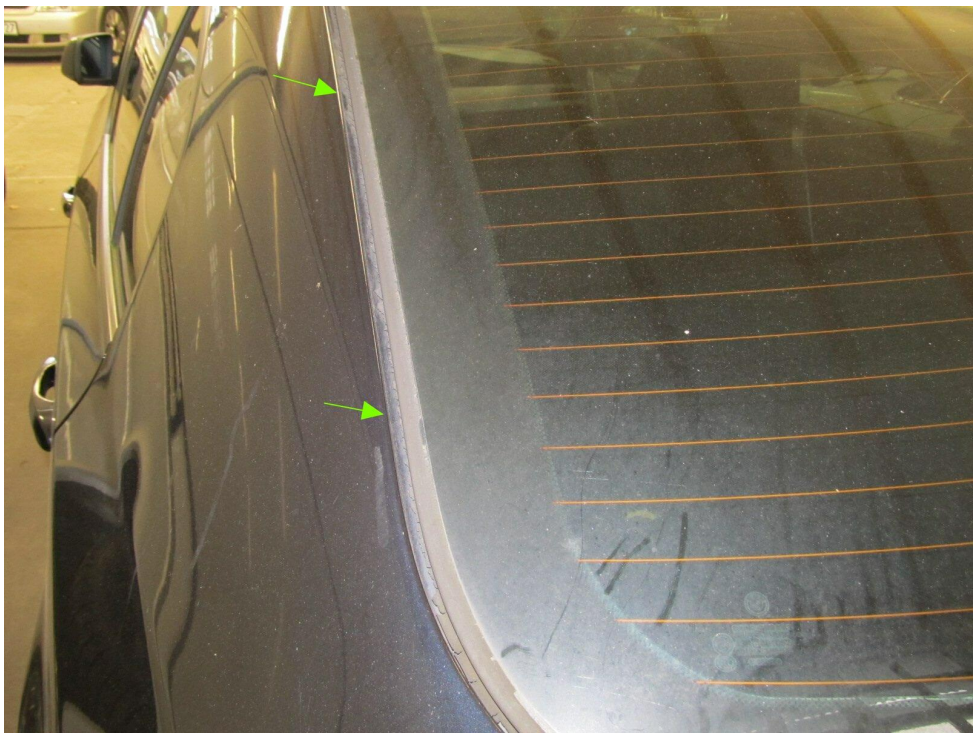
Bezeichnung des Schadens / Rep.-Weg
Frontscheibe, Steinschläge; Dichtung Heckscheibe, porös, erneuern (Bild 10); Bremsen Korrosion, erneuern; Scheinwerfer, Verglasung Blind, erneuern (Bild 9); lokale Dellen und Kratzer; Fahrzeugfront einpassen Spaltmaße erhöht, instandsetzen (Bild 9); Felge vorne links Lackierung, verschrammt, lackieren mit Lackaufbau; Felge hinten links Lackierung, verschrammt, lackieren mit Lackaufbau; Felge hinten rechts Lackierung, verschrammt, lackieren mit Lackaufbau; Felge vorne rechts Lackierung, verschrammt, lackieren mit Lackaufbau; Stoßfänger vorne Lackierung, zerkratzt, lackieren mit Lackaufbau (Bild 6, 7); Kotflügel vorne rechts Lackierung, zerkratzt, lackieren mit Lackaufbau; Seitenteil hinten rechts, korrodiert, instandsetzen und lackieren mit Lackaufbau (Bild 8); Stoßfänger hinten Lackierung, zerkratzt, lackieren mit Lackaufbau (Bild 5); Tür hinten links, eingedellt, drücken; Tür vorne links, eingedellt, drücken; Kotflügel vorne links Lackierung, zerkratzt, lackieren mit Lackaufbau (Bild 6); Lackvorbereitung;

Bild 9 : Fahrzeugfront einpassen Spaltmaße erhöht
Scheinwerfer, Verglasung Blind
