Fahrzeugbewertung

Porsche

Cayenne (Typ 9PA) / S

G u t a c h t e n

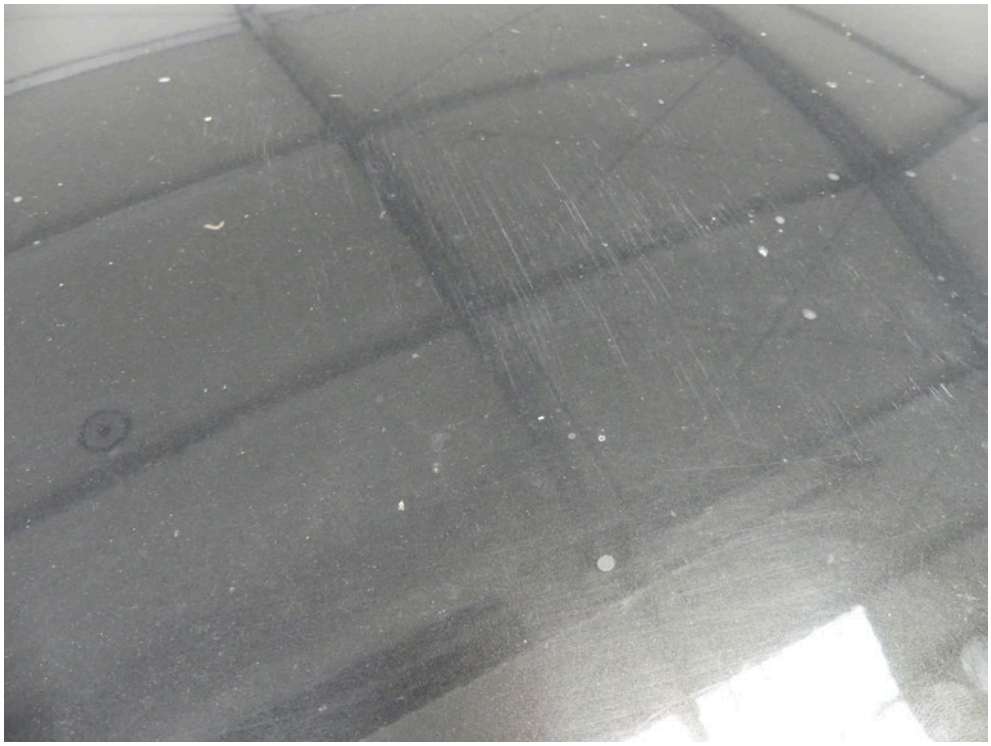
Bild: 70 Ansicht Motorhaube ...

Bild: 71 ... punktuelle Steinschläge vorhanden.

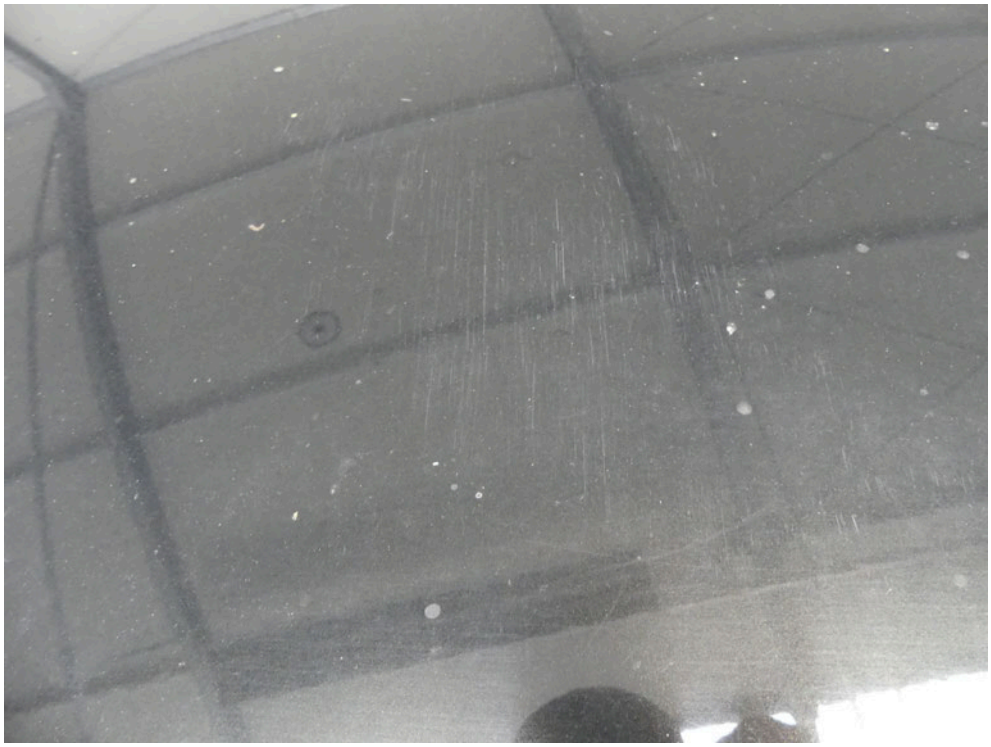
Bild: 72 Einzeldarstellung in genäherter Perspektive.

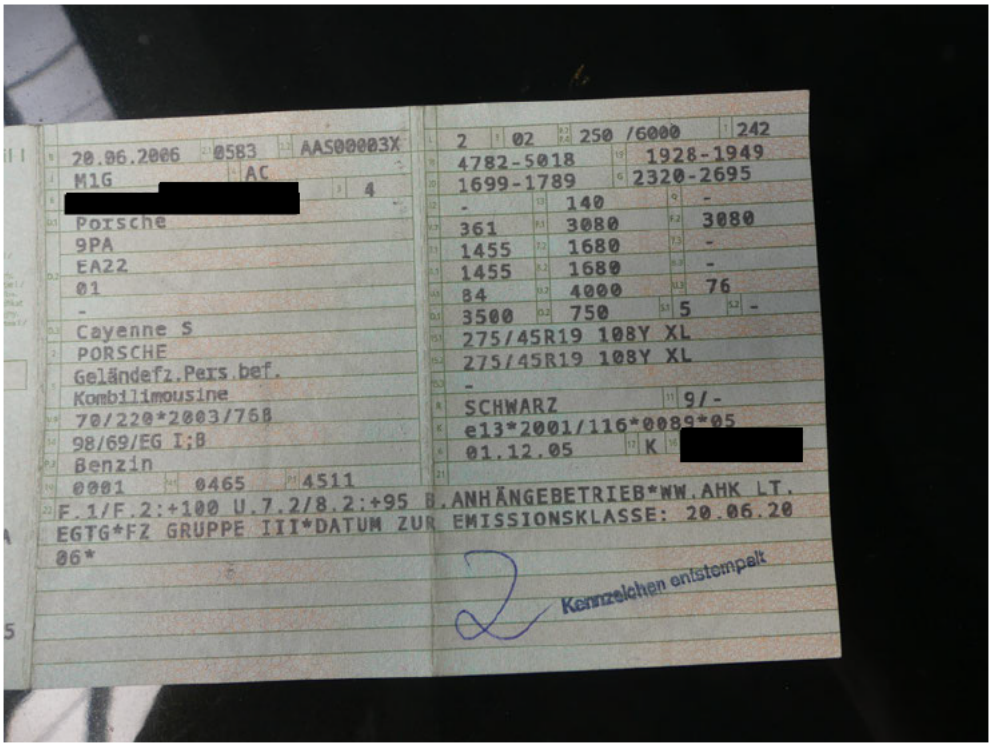
Bild: 80 Zulassungsbescheinigung Teil I vorhanden

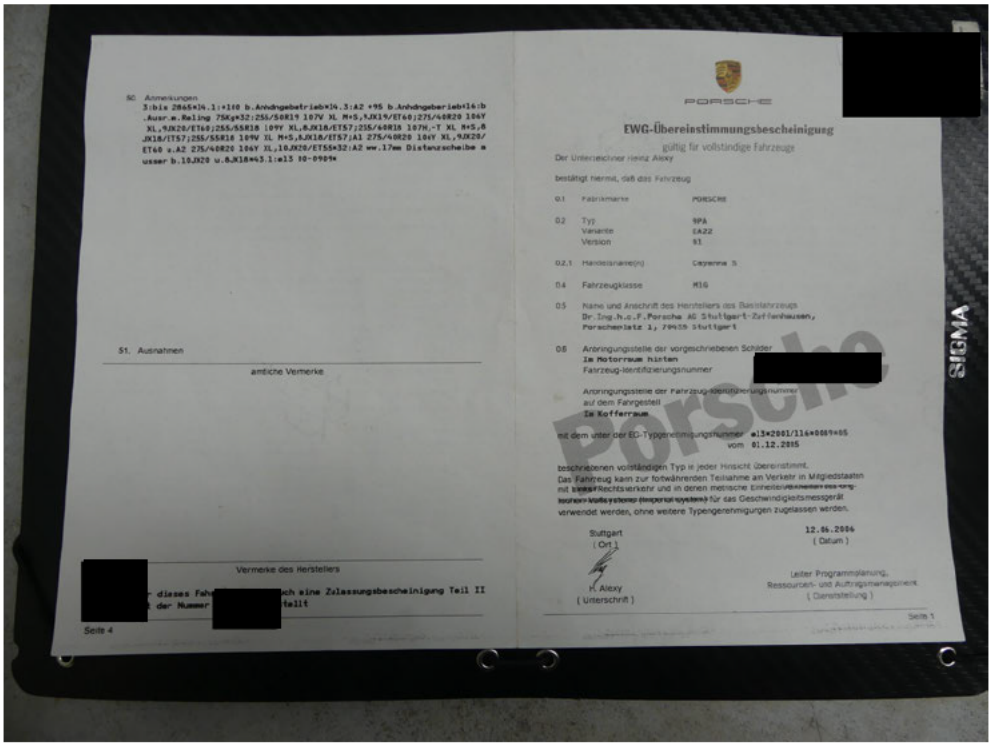
Bild: 82 EG-Übereinstimmungsbescheinigung vorhanden.
