Fahrzeugbewertung

Akte GA- 2026-05-13-BE02759 Vom 18.05.2026

Porsche Cayenne (Typ 9PA1)

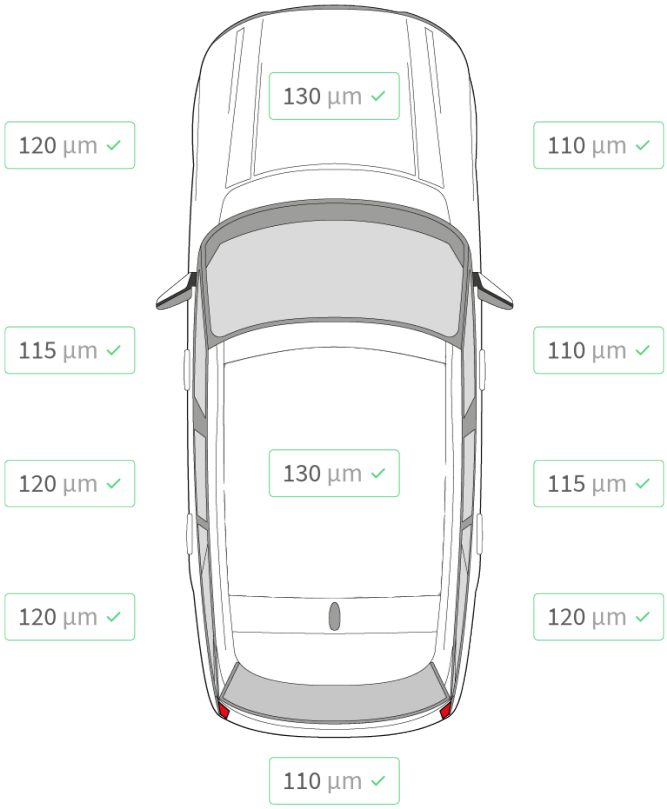
Schadenbeschreibung

- Der Stoßfänger vorne links und rechts ist verschrammt.
- Am Spoiler vorne fehlt eine Blende rechts.
- Die Frontscheibe hat einen Riss.
- Der Kotflügel rechts ist gestaucht.
- Die Tür vorne rechts hat einen Lackschaden.
- Die Spiegelkappe rechts hat einen Kratzer.
- Der Stoßfänger hinten rechts ist verschrammt.
- Die Blende für die Abschleppöse hinten fehlt.
- Stoßfänger hinten Mitte gestaucht.
- Die Heckklappe ist rechts unsachgemäß ausgebeult.
- Die Heckverkleidung ist demontiert.
- Das Luftfahrwerk zeigt einen Fehler im Kombiinstrument.
- Der Fahrzeuginnenraum ist stark verschmutzt.
- Das Fahrzeug ist außen stark verschmutzt.
- Der Service ist fällig.

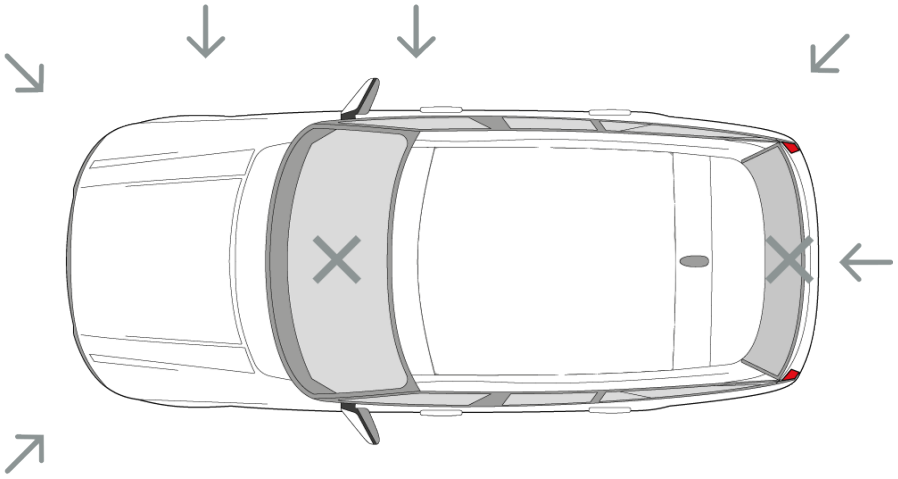
Lackschichtdicke

Bauteil	Messwerte (µm)
Kotflügel links	120 ✓
Motorhaube	130 ✓
Kotflügel rechts	110 ✓
Fahrertür	115 ✓
Beifahrertür	110 ✓
Fondtür links	120 ✓
Dach	130 ✓
Fondtür rechts	115 ✓
Seitenwand links	120 ✓
Seitenwand rechts	120 ✓
Hinten mittig	110 ✓
