Bewertungsbericht Oldtimer

Besichtigung	02.11.2026 um 15:00 Uhr
	[redacted]
Bewertungsdatum	02.11.2026
	[redacted]

Erstzulassung	01.07.1964	Typ / Handelsbez.	SILVER CLOUD / SILVER CLOUD III
Hersteller	ROLLS-ROYCE (UK)	Türen	4
[redacted]			
Energiequelle / Kraftstoff	Benzin	Zylinderanzahl	8 / V-Motor
Leistung (kW)	138	Hubraum (ccm)	6230
Antriebsart	Heckantrieb	Getriebe	Automatik
Felgen	Stahl mit Radzierblende	Farbe	Blau/Silber / Metallic
Polster / Farbe	Leder / Grau	Karosseriewerkstoff	Die Karosserie besteht aus Stahl.

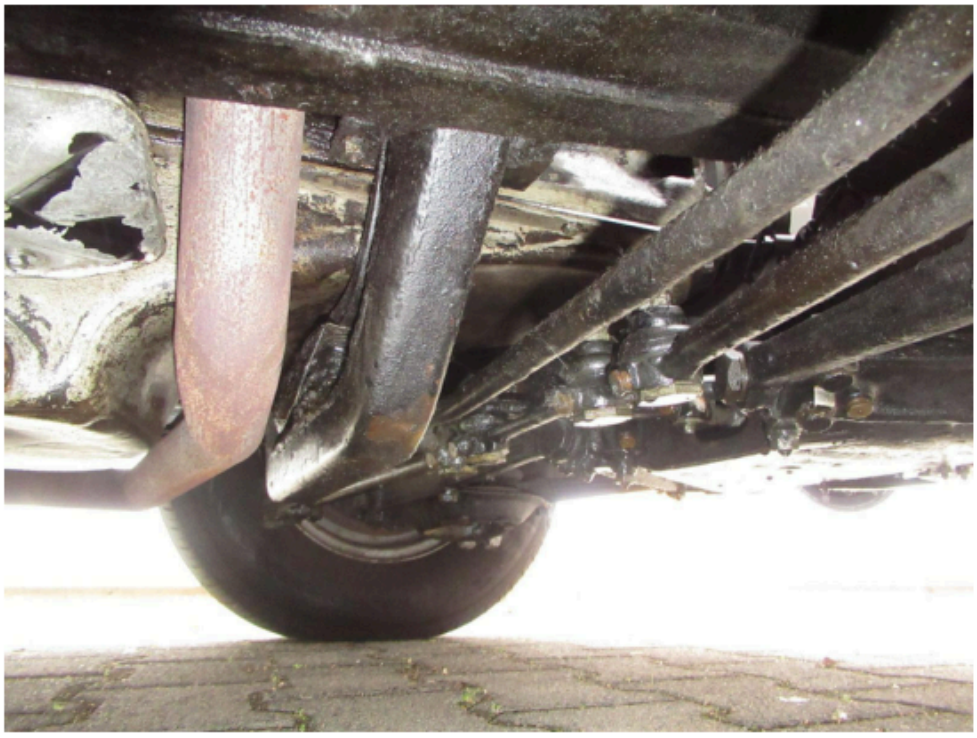
Bild 19 : div. Rostansätze
