Bewertungsgutachten

Kennzeichen **ZSZ 9PW2**

Auftraggeber	Staatsanwaltschaft Stralsund, Postfach 2554, 18412 Stralsund
Ihr Auftrag vom	12.12.2024, schriftlich durch Frau Gebauer
Besichtigung	12.12.2024 um 14:00 Uhr Kran Burgard GmbH, Otto-Hahn-Str. 18, 35510 Butzbach

Fahrzeugart	Sattelanhänger
Hersteller	Schmitz Cargobull
Typ / Verkaufsbezeichnung	SCB / SCB*S3T
Aufbauart	Plane und Spriegel
HSN / TSN	1581 / AAE
Fahrzeug-Ident.-Nr.	WSM00000003348405
Leergewicht	4400 kg
zul. Gesamtmasse	36000 kg
Maße über alles L / B / H	13790 / 2330 / 4000 (mm)
Achsen / angetr.Achsen	3 / -
Türen	2

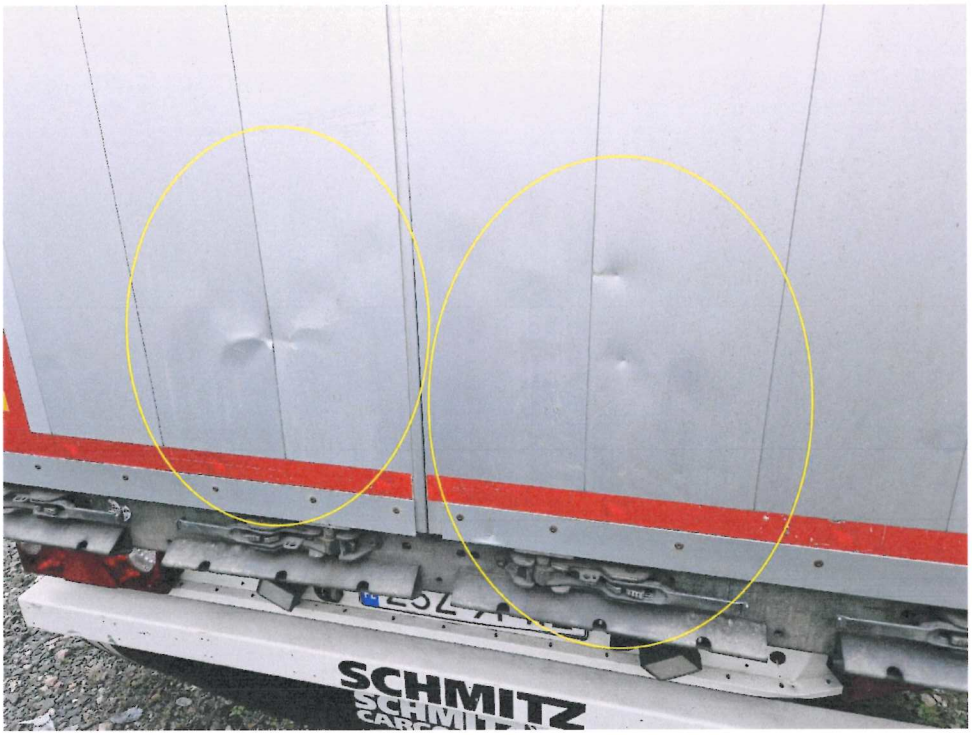
Heckportaltüren mehrfach eingedellt, instandsetzen; Verschleissspuren Stirnwand, instandsetzen.

Bild 10 : Hecktüren eingedellt

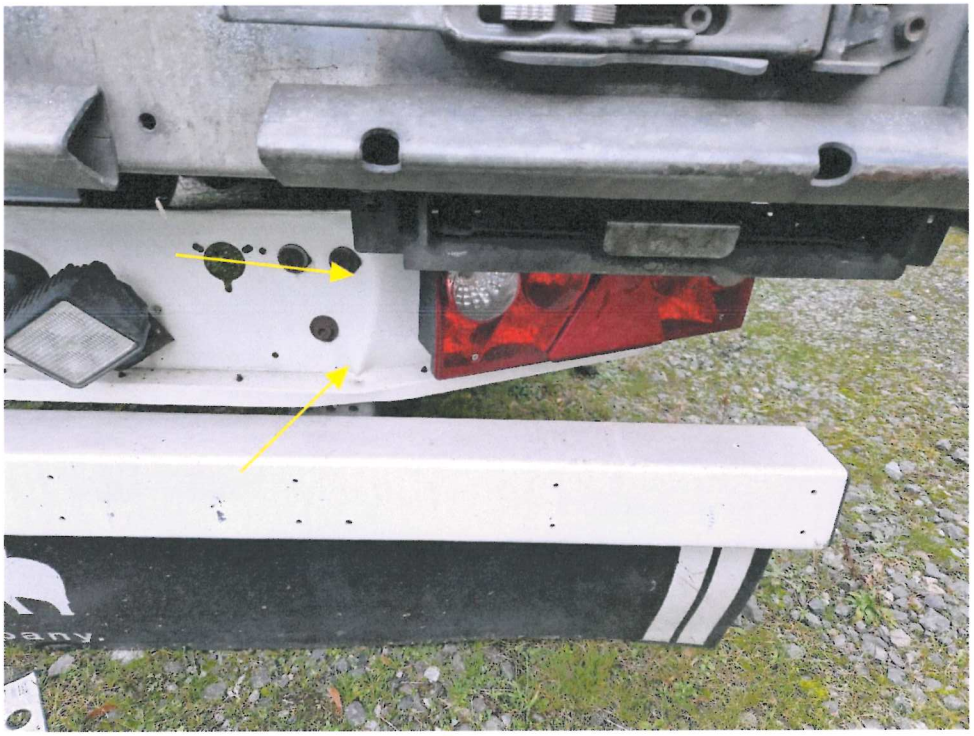
Bezeichnung des Schadens / Rep.-Weg
- Seitenplane hinten und mitte rechts eingerissen, instandsetzen
- Leuchtenträger hinten rechts geknickt, erneuern
- Zurrschienen verbogen, instandsetzen
- keine Fahrzeugpapiere vorhanden, erneuern

Bild 11 : Leuchtenträger hinten abgeknickt

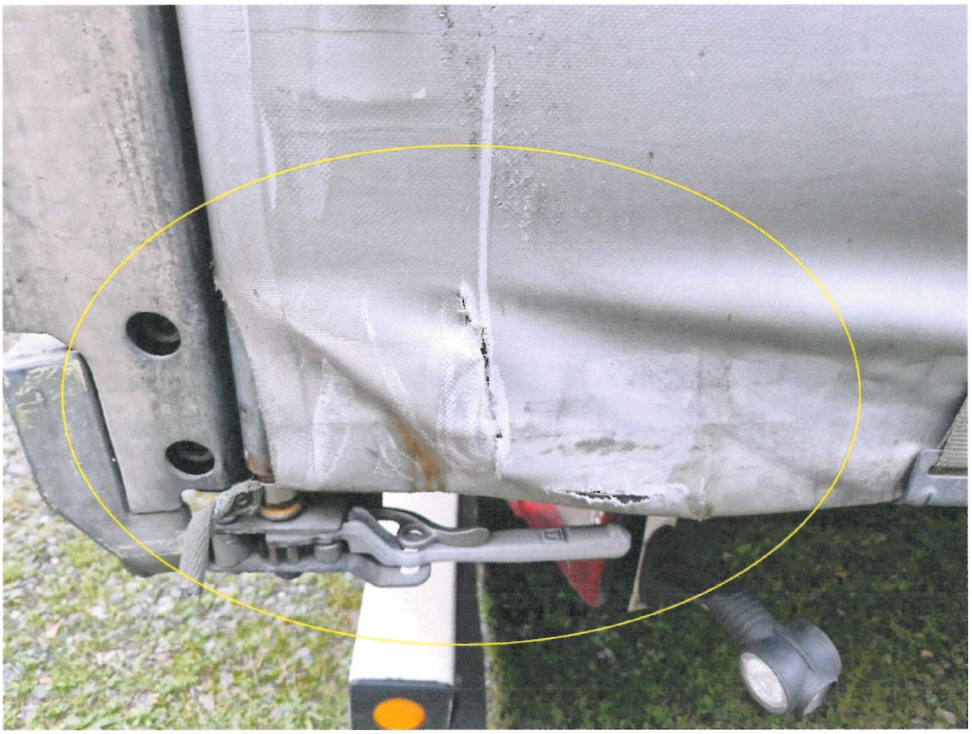
Bild 12 : Plane hinten rechts gerissen

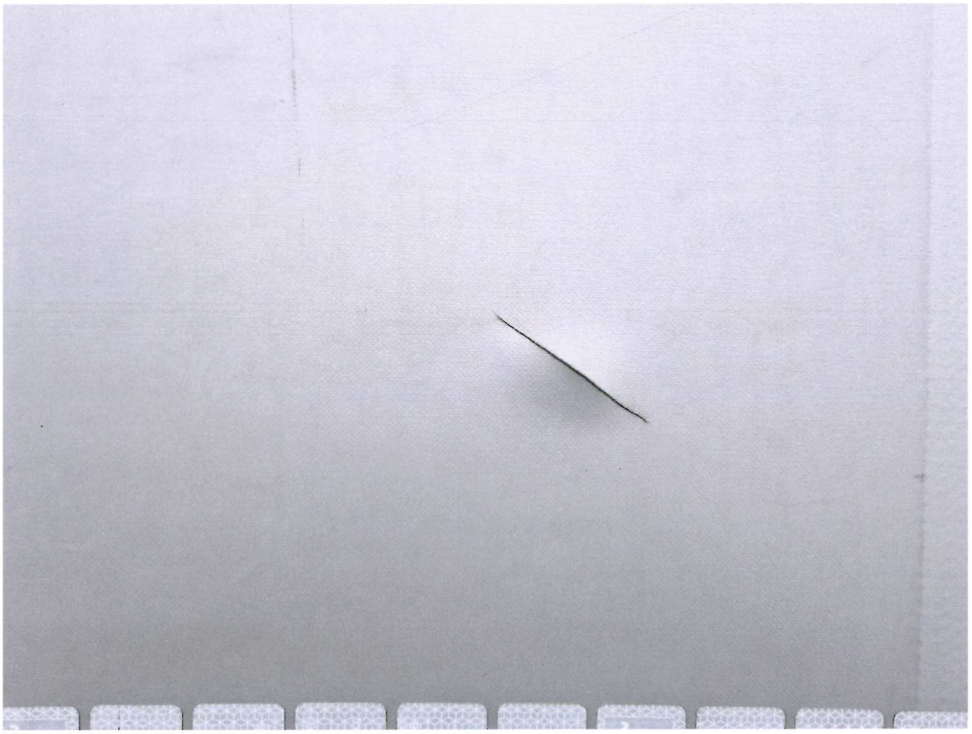
Bild 13 : Plane eingeschnitten
