DEKRA

DEKRA-Nr: 0113 / 019284 / 2022 / B068788000874

Bewertungsgutachten

Kennzeichen **FIN** **WVWZZZ3CZAE033418**

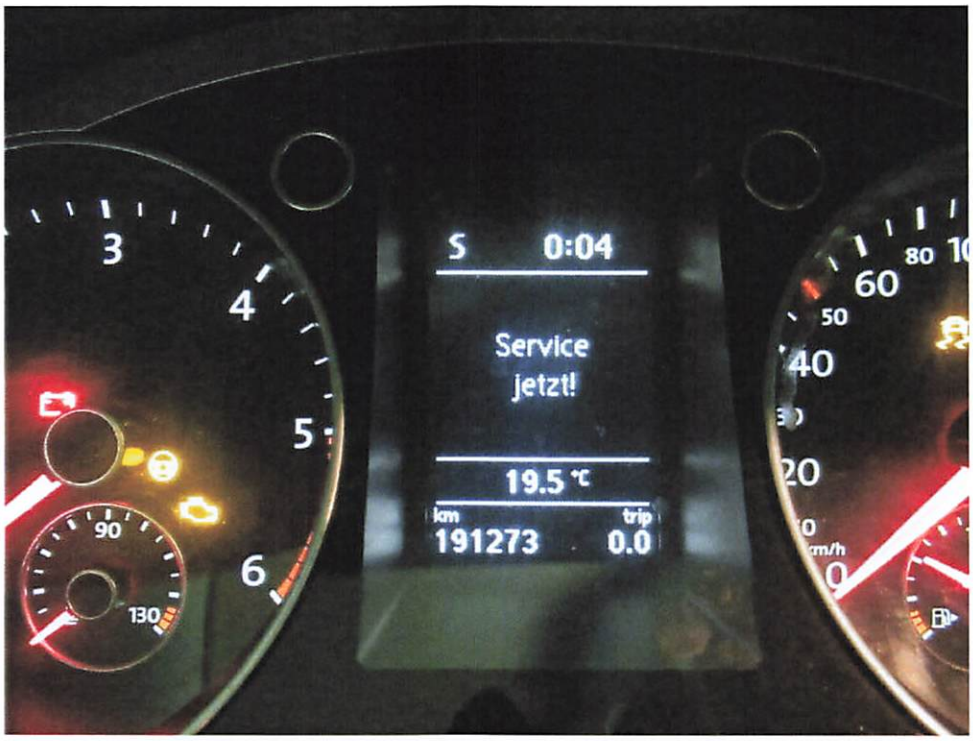
Bild 5 : Service fällig

Bezeichnung des Schadens / Rep.-Weg
Motorhaube Steinschlag und Kratzer, lackieren mit Lackaufbau (Bild 9); Stoßfänger hinten Kratzer, smart repair (Bild 6); Heckklappe Kratzer, smart repair (Bild 7); Tür hinten rechts Delle mit Kratzer, smart repair (Bild 10); Seitenteil rechts Delle, drücken (Bild 11); Felge hinten rechts beschädigt, erneuern (Bild 8); Airbagkontrolle leuchtet, prüfen und Befund festlegen, Schadenerweiterung möglich; Batterie tief entladen, erneuern; Alle Reifen auf Standschäden, prüfen und Befund festlegen, Schadenerweiterung möglich; Service fällig, erneuern (Bild 5); Bremsflüssigkeit, erneuern.

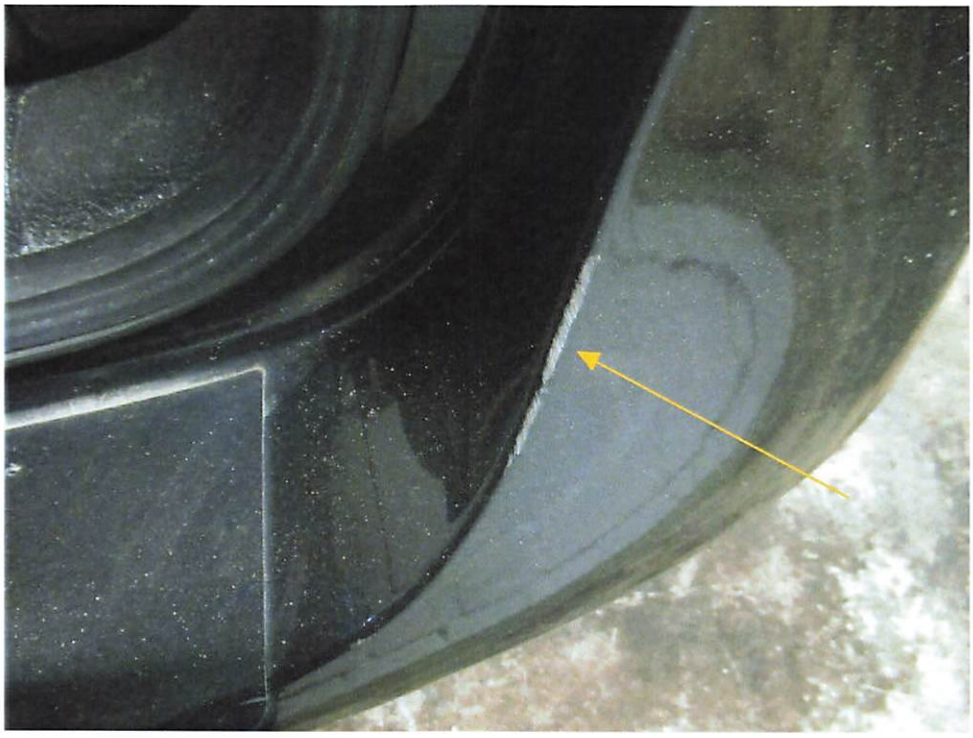
Bild 6 : Stoßfänger hinten Kratzer

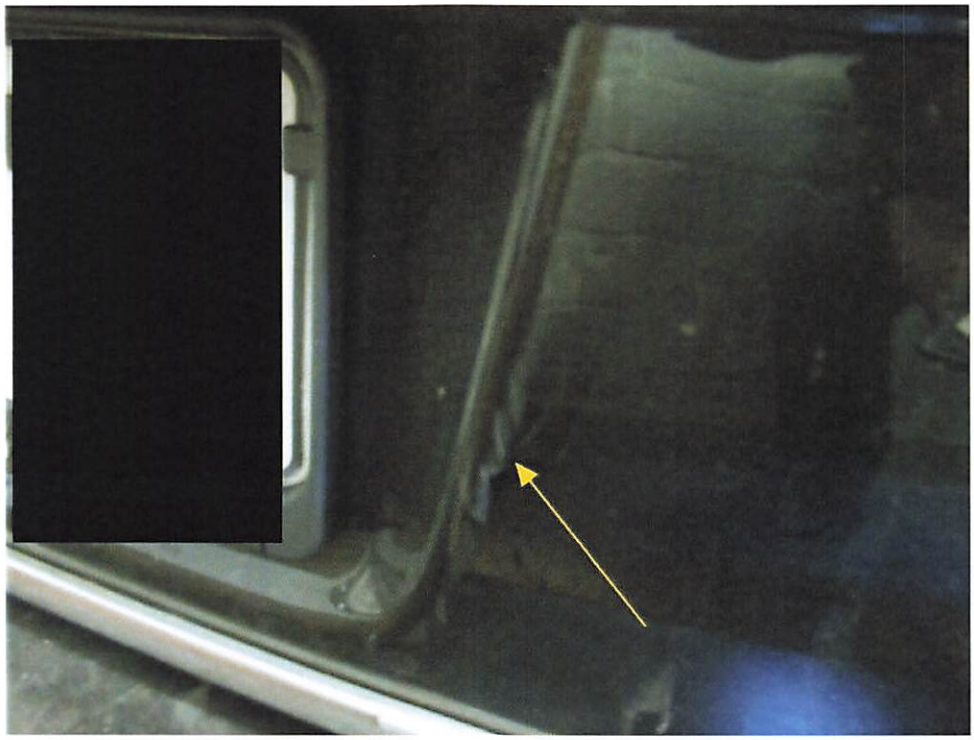
Bild 7 : Heckklappe Kratzer

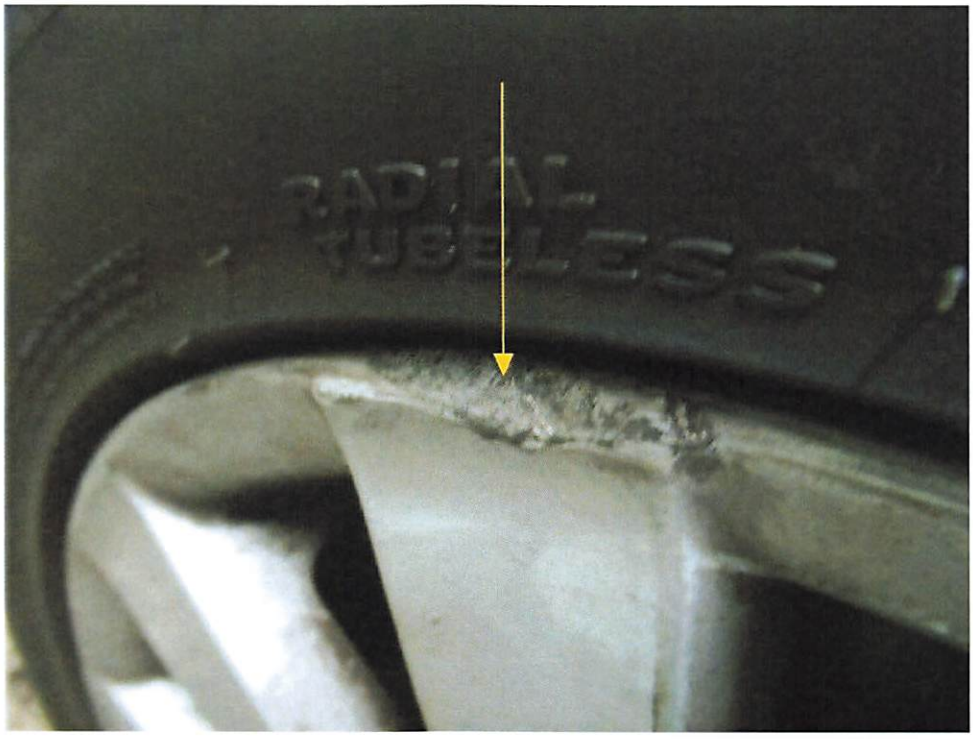
Bild 8 : Felge hinten rechts beschädigt

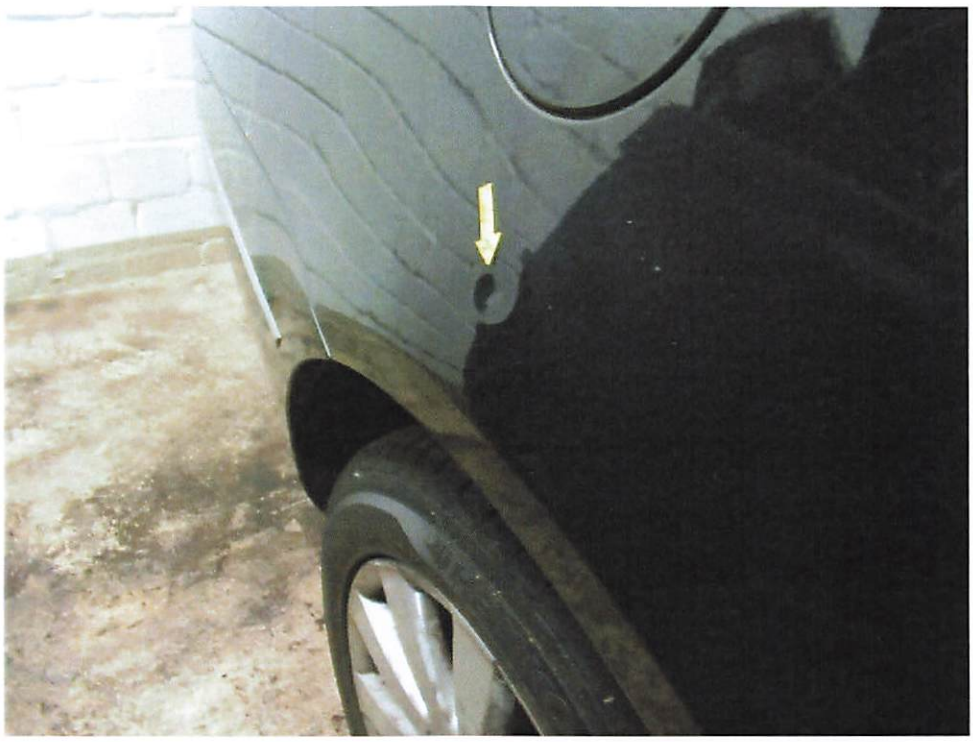
Bild 11 : Seitenteil rechts Delle
