Gutachten

Gemäß ihrer schriftlichen Beauftragung vom 11.09.2024, hier eingegangen am 16.09.2024, haben wir im Nachfolgenden ein schriftliches Wertgutachten über einen Pkw, Mercedes Benz GL500 4-matic, erstellt.

Fahrzeugart	Pkw
Hersteller	Daimler (D)
Typ	GL 500 4 MATIC
Fahrzeug-Ident-Nr.	WDC1[redacted]
Türen	5
Sitzplätze	7
Farbe Herstellerbezeichnung	Schwarz Uni
Farbe Neulackierung	Braun Metallic

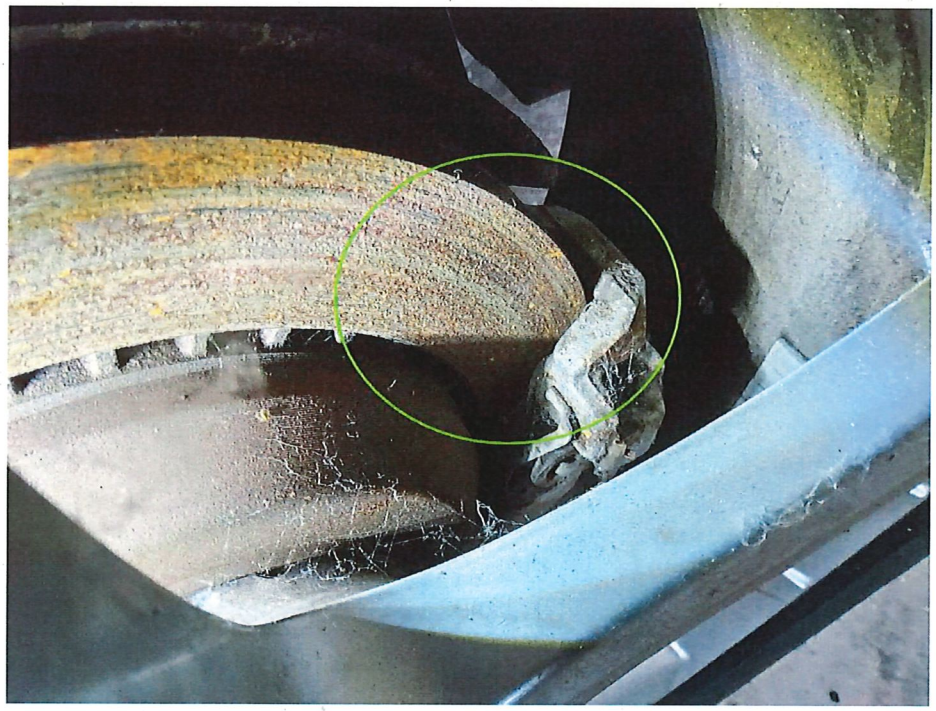
An der Bremsanlage und an den Reifen waren ebenfalls erhebliche Standschäden erkennbar.

Bild 13 : Bremsanlage der Vorderachse Standschaden

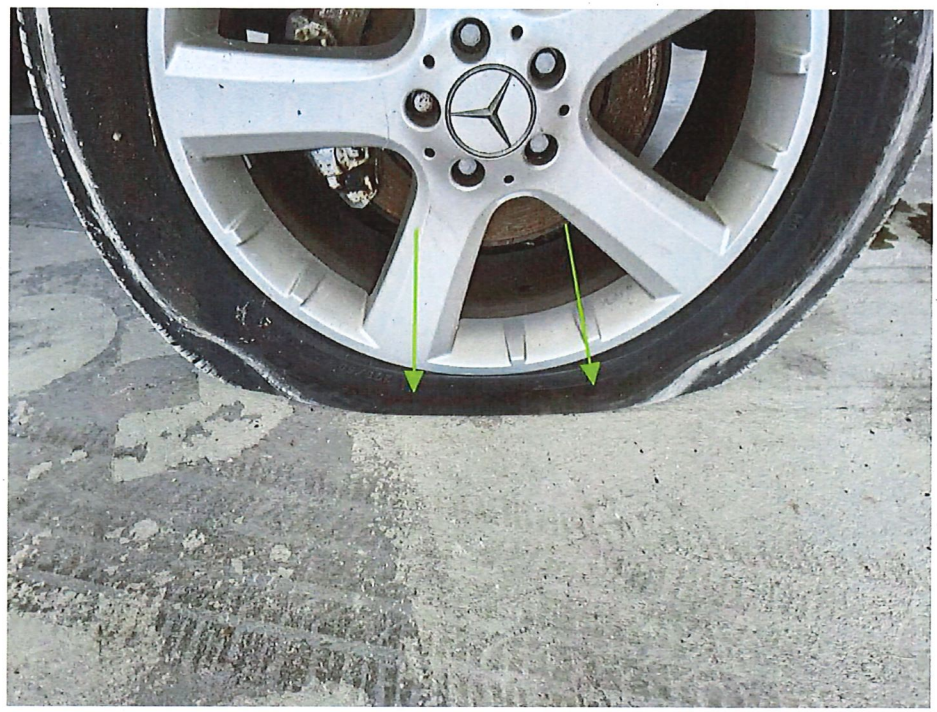
Bild 15 : Reifen hinten links beschädigt
