Fahrzeugbewertung

Akte GA-202611-009 Vom 10.11.2026

Chrysler Crossfire Cabrio

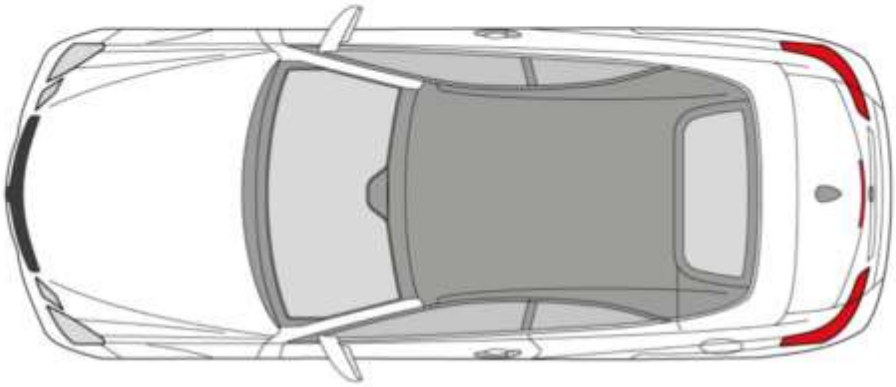
Anstoß-/Schadenbereich

Kotflügel rechts
1 Delle

Beifahrertür
1 Delle

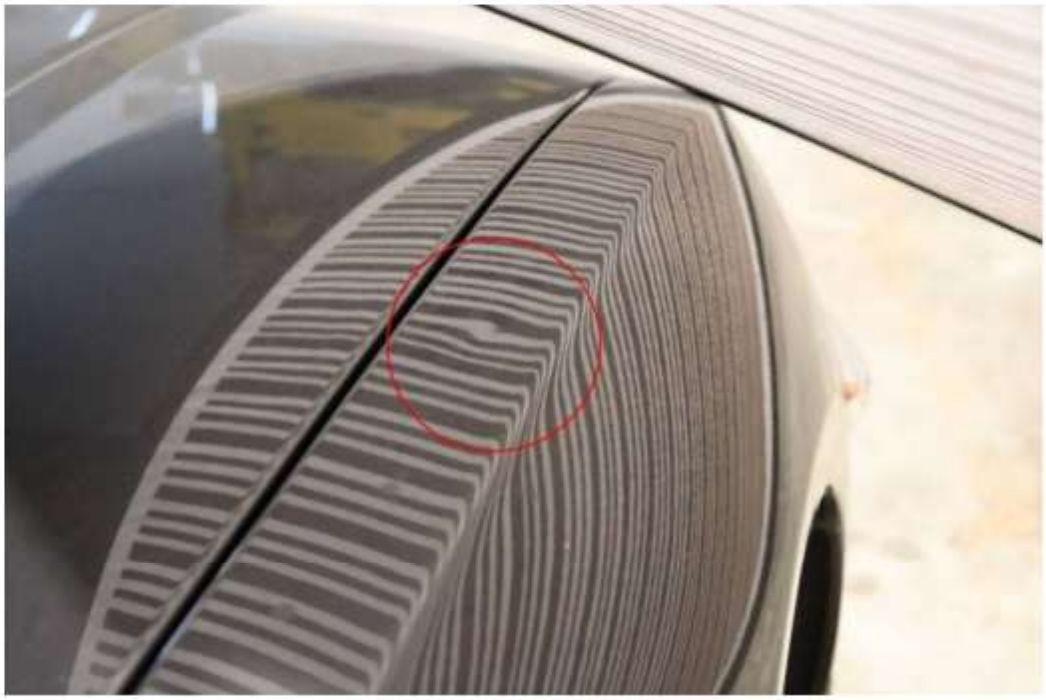
Foto 15

1 Delle Kotflügel vorne rechts, 1 Delle Beifahrertüre, Felge hinten links leichter Parkschaden

1 Delle Kotflügel vorne rechts
