SJAAF14V7JC021282

Pkw Bentley/Händler-Verkaufswert

HP2024P [REDACTED]

Bewertungsbericht für Exoten- und Liebhaberfahrzeuge

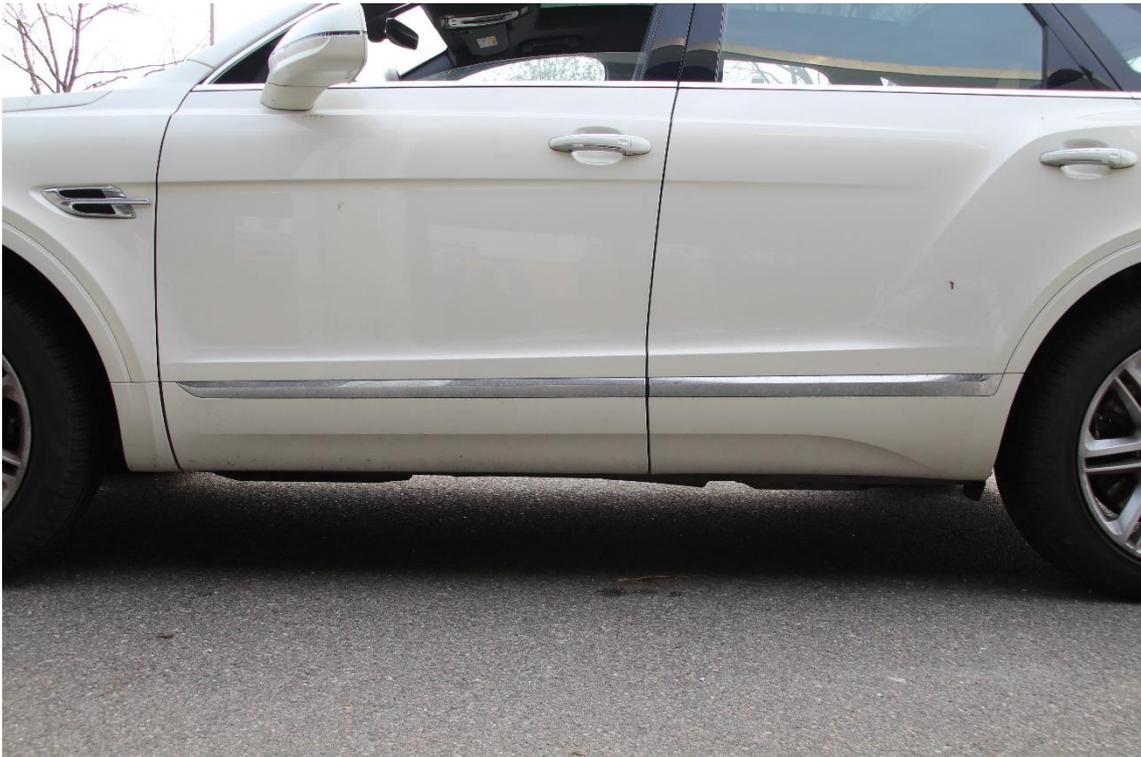
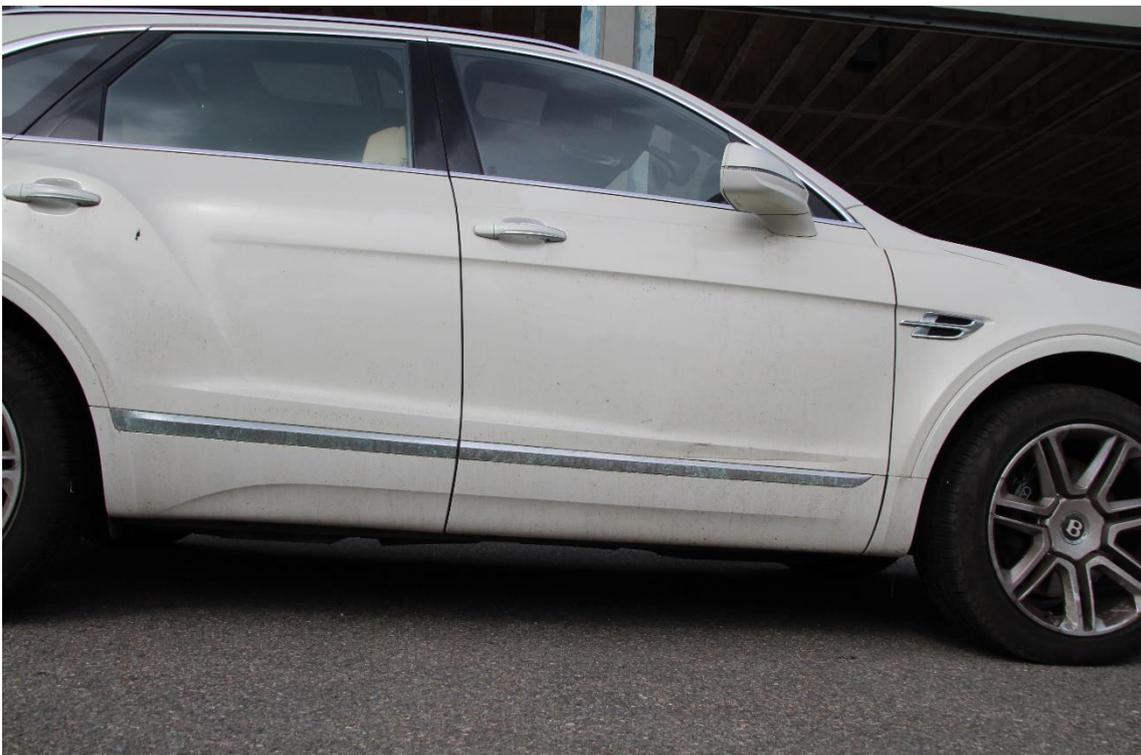
Bilder 7 und 8: Übersichtsaufnahmen.

Die Tür vorn rechts betraf ein bestehender Blechschaden, dessen Instandsetzungskosten bei Erneuerung der Tür circa 11.000,- € betragen und einen merkantilen Minderwert nach sich ziehen (Bilder 8 bis 10).

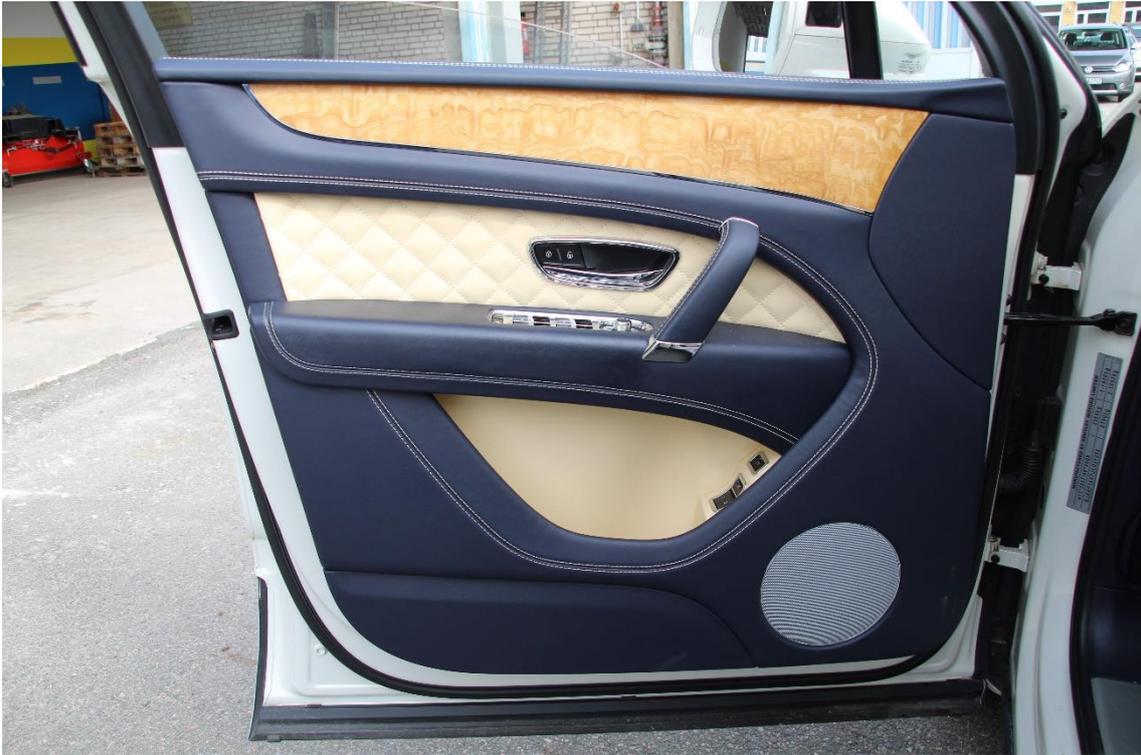
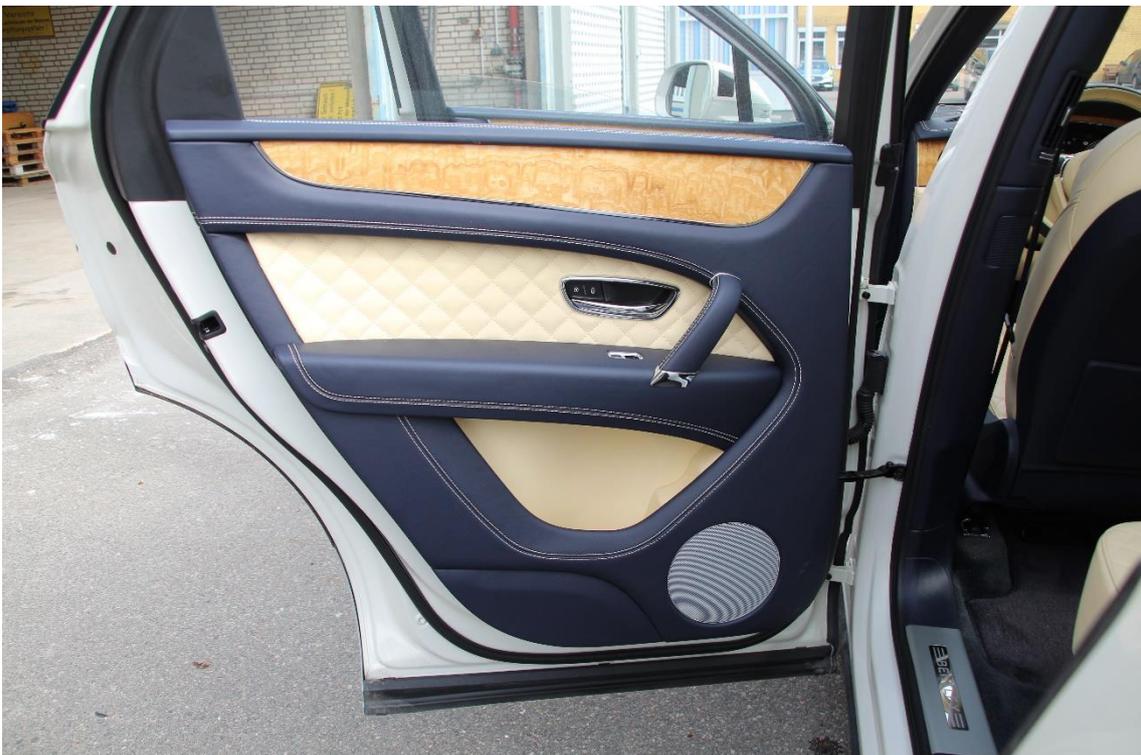
Bilder 23 und 24: Linksseitige Türtafeln.

Die Teppiche und Türtafeln zeigten sich ebenfalls ohne Beanstandung (Bilder 23 bis 26), Tierhaare hafteten an der Laderaumauskleidung (Bild 27).

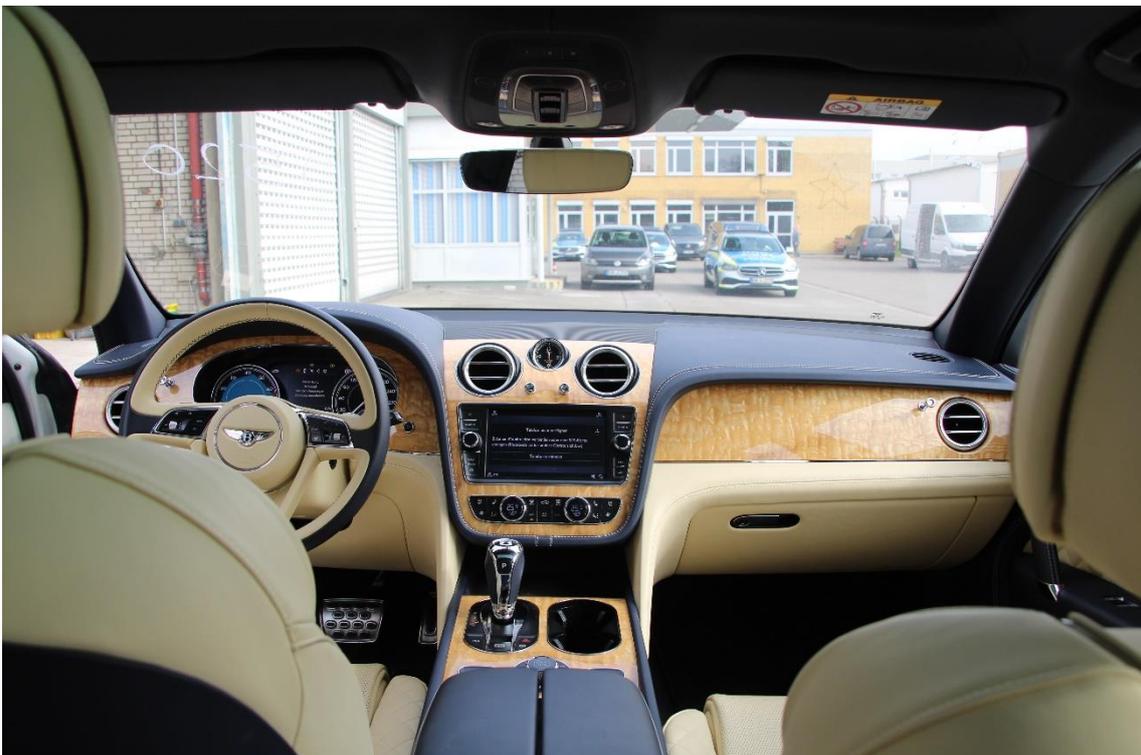
Bild 28: Armaturentafel in der Übersicht.

Die Armaturen, das Lenkrad und der Dachhimmel zeigten sich bei vorhandenen minimalen Alters- und Gebrauchsspuren unbeschädigt (Bilder 28 bis 32).
