**Daimler Benz
280 SE Coupé**

**Gutachten-Nr:
2511040564**

**Overath, den
02.03.2026**

WERTGUTACHTEN

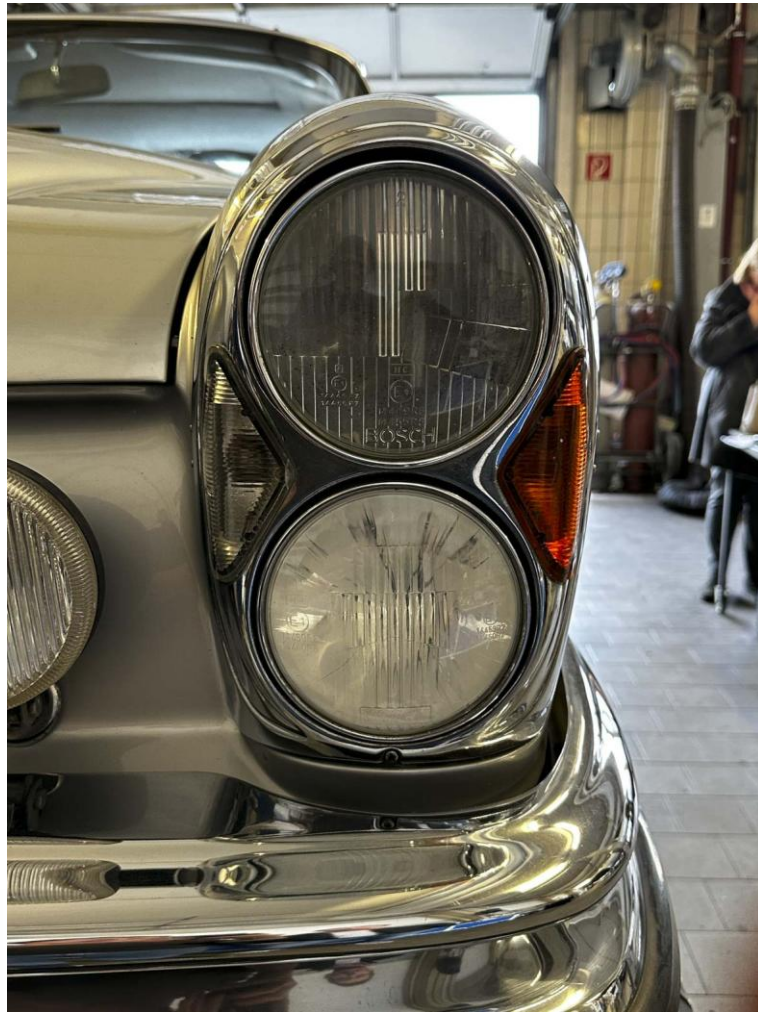
*Scheinwerfer / Blinker links
Nebellampe
Unterer Reflektor / Glas beschlagen*
