## Fahrzeugschätzung

Auftraggeber: Dorfmann Michelle  
Gerichtsvollzieherin BG Hall in Tirol  
Schulgasse 6  
6060 Hall in Tirol  
Ort, Datum: Rum, am 01.09.2026

**VW Arteon**

(WVWZZZ3HZJE517075)

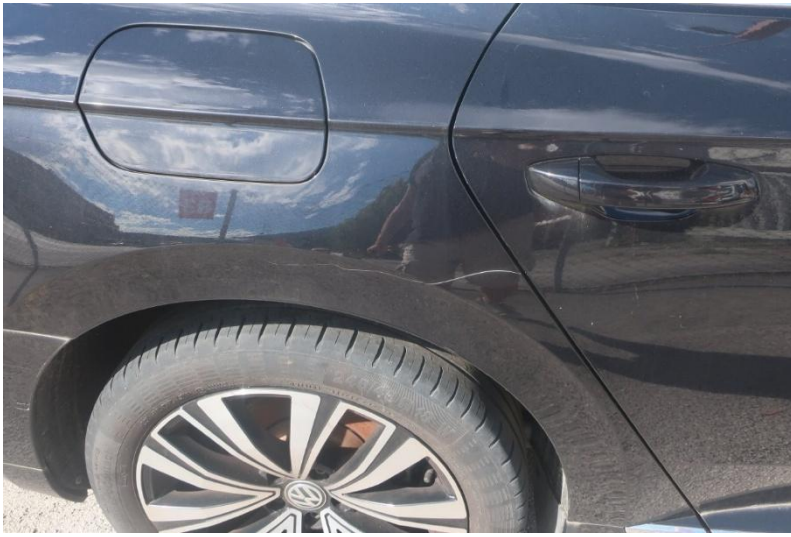
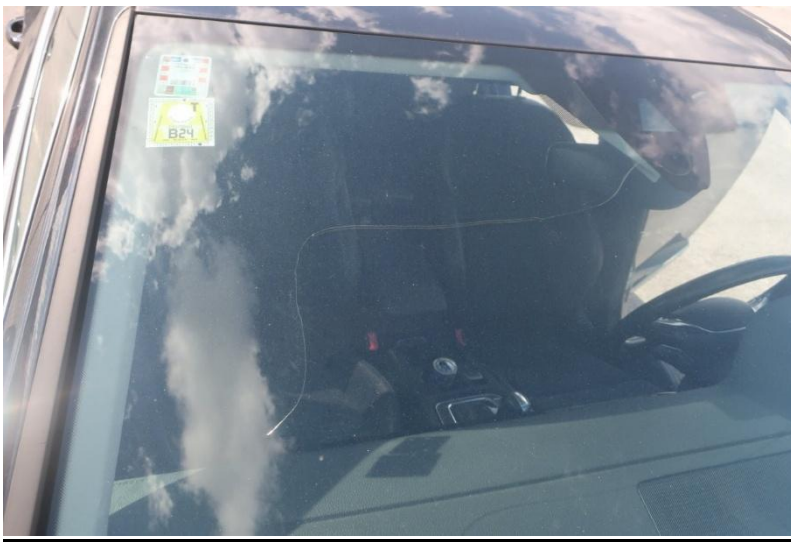
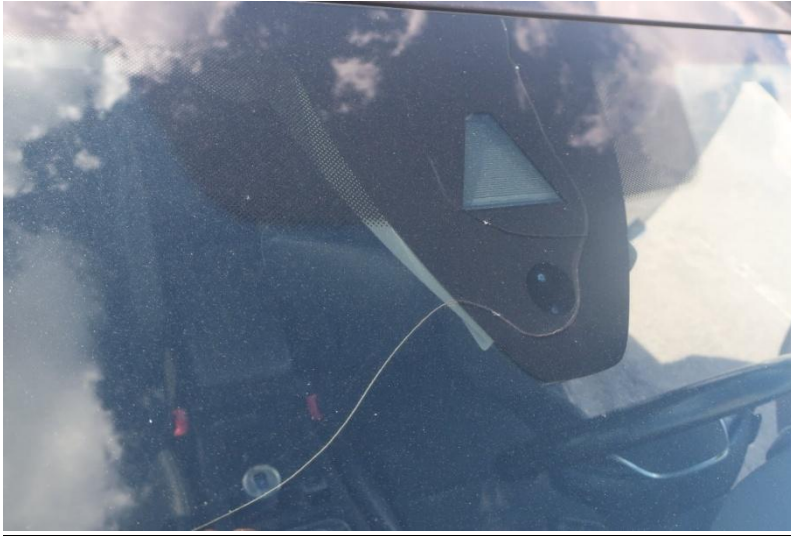
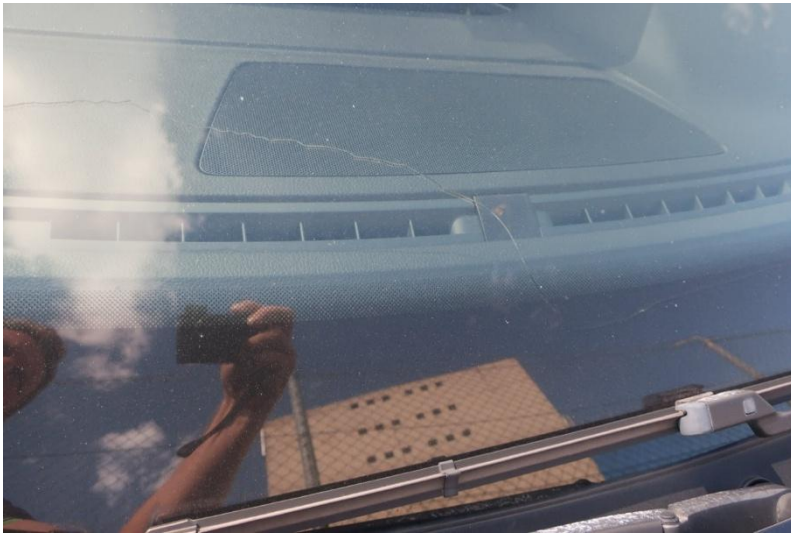
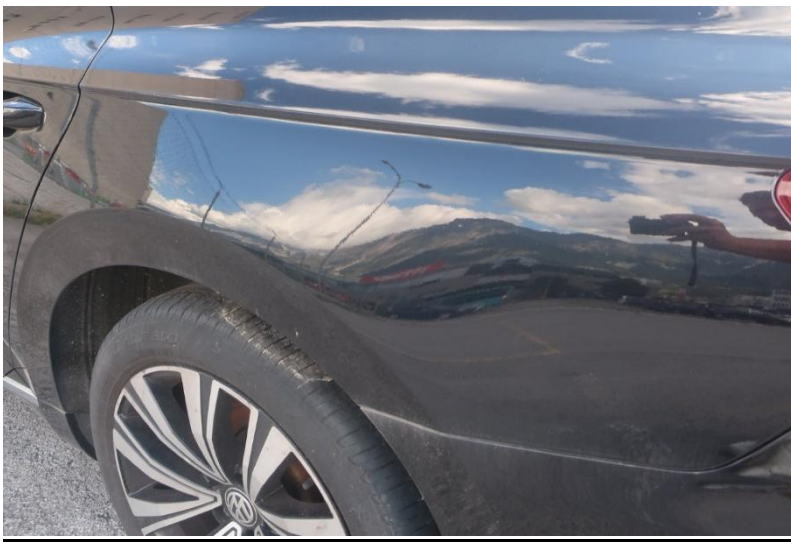
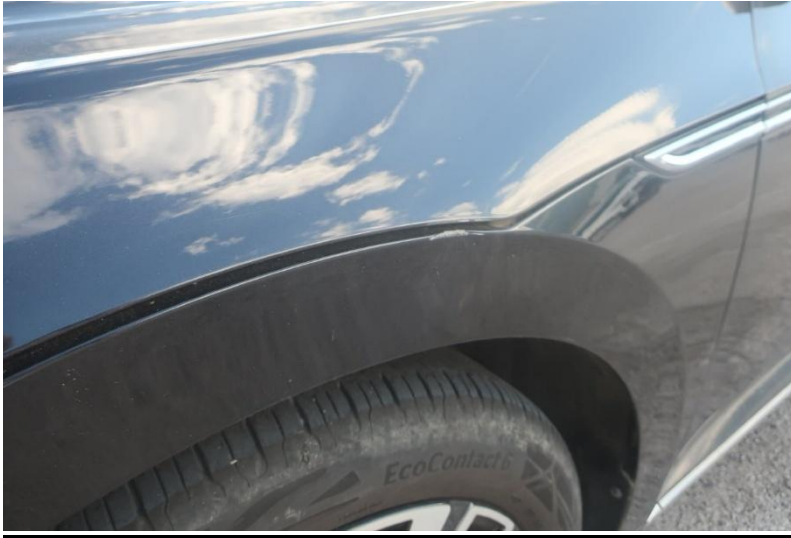
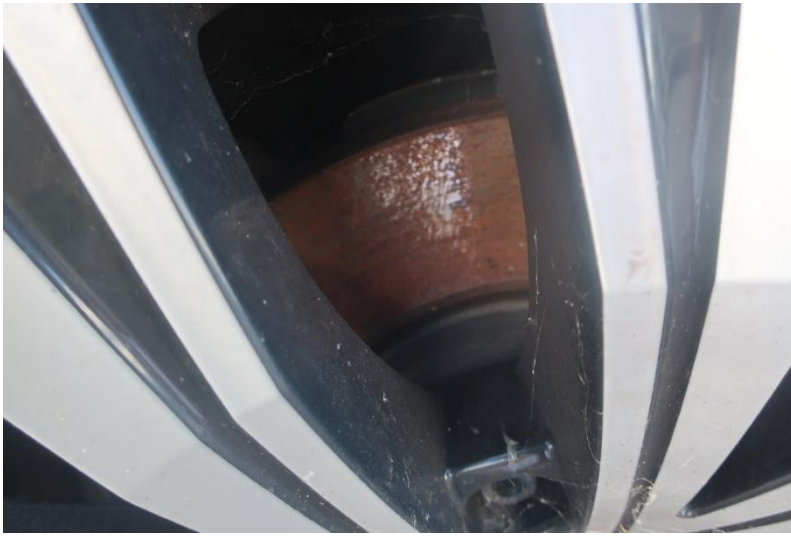
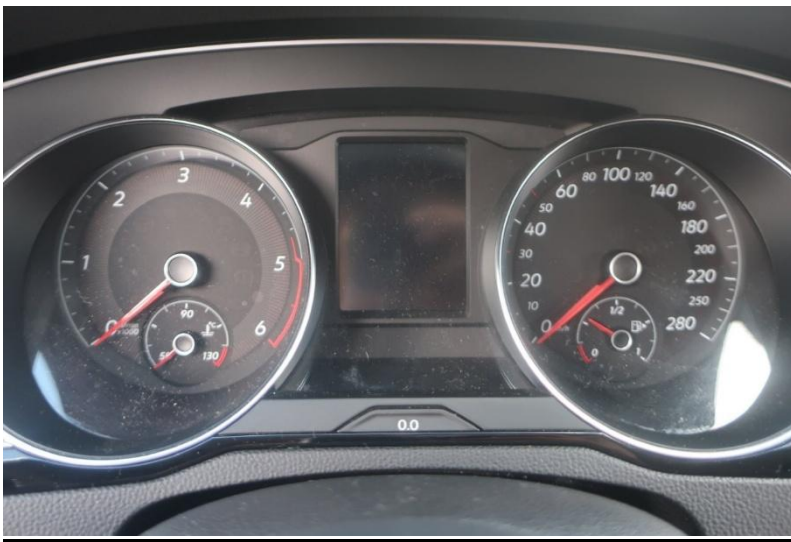
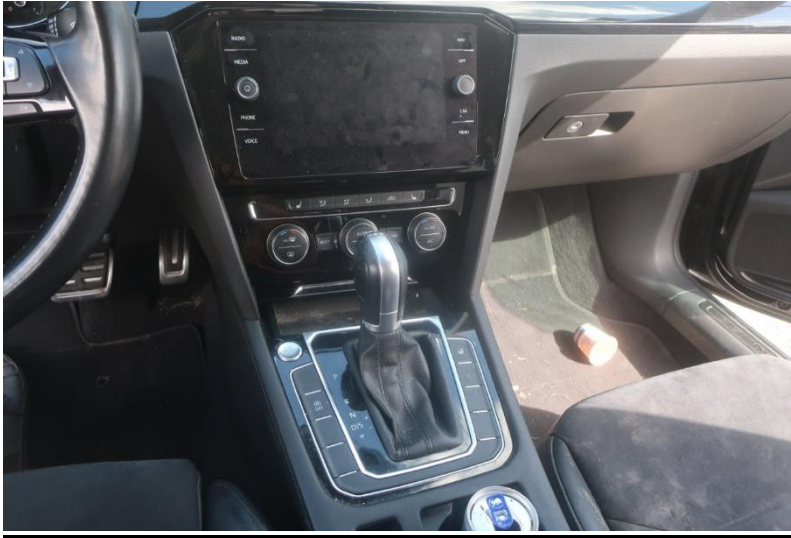
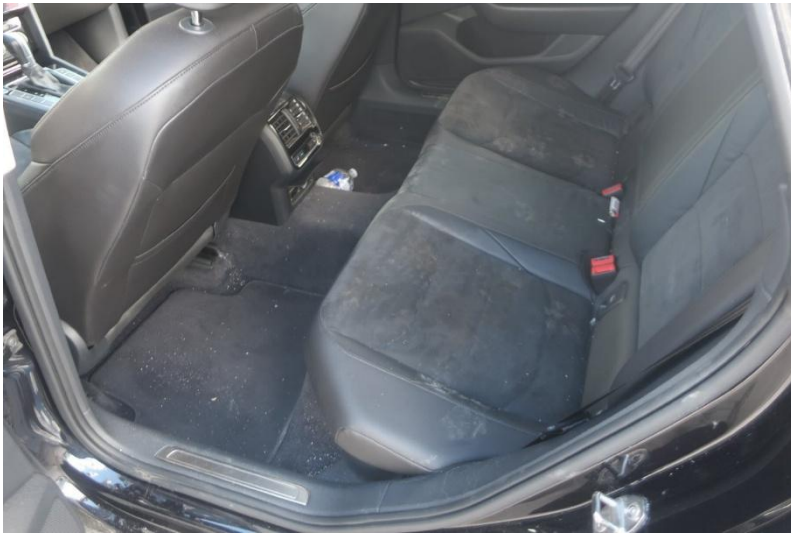
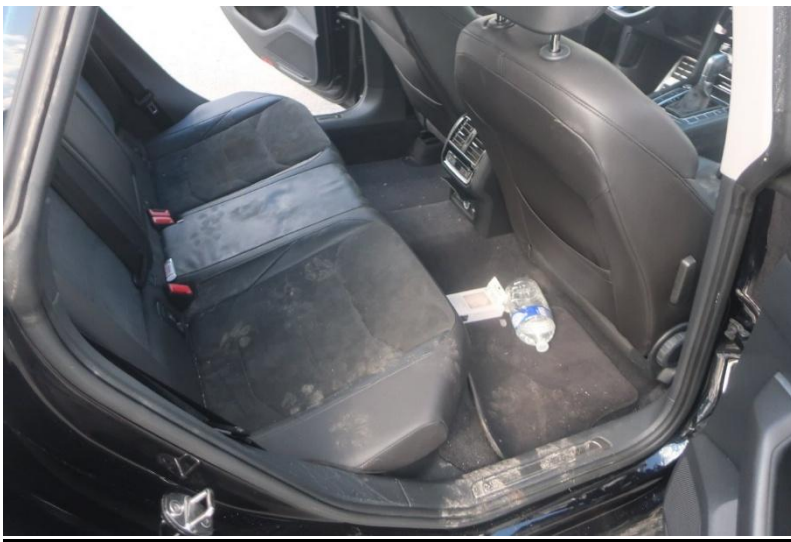
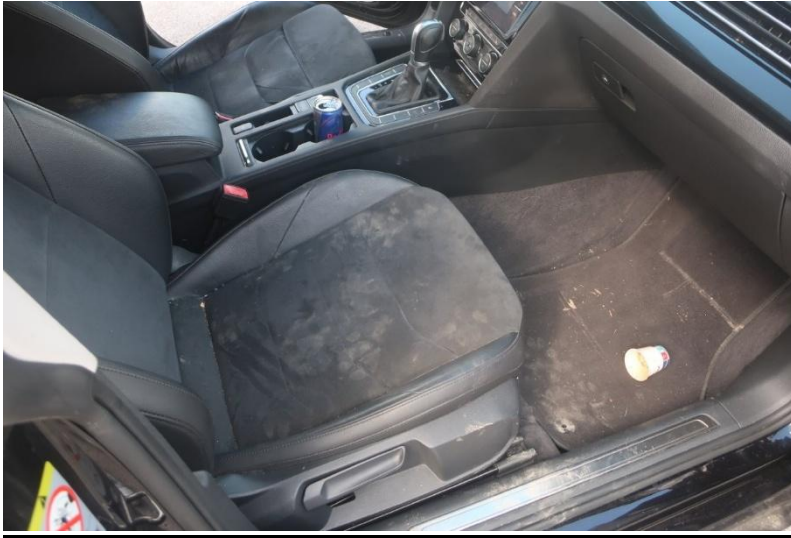
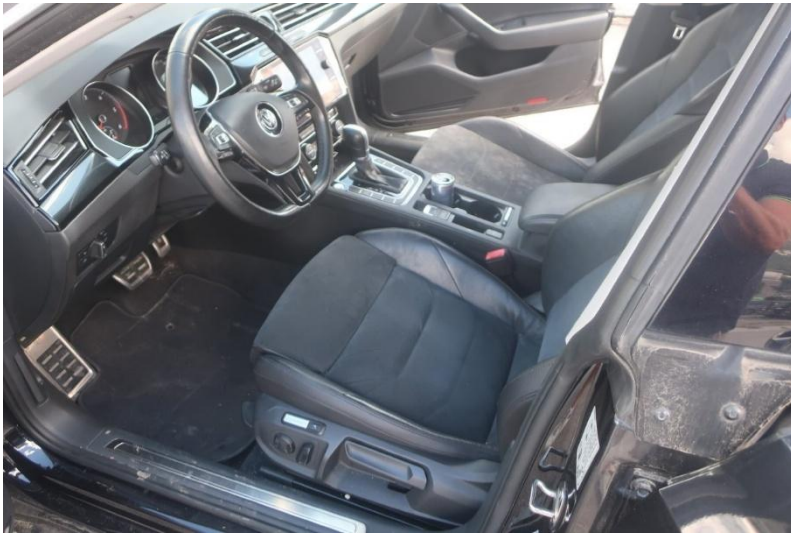
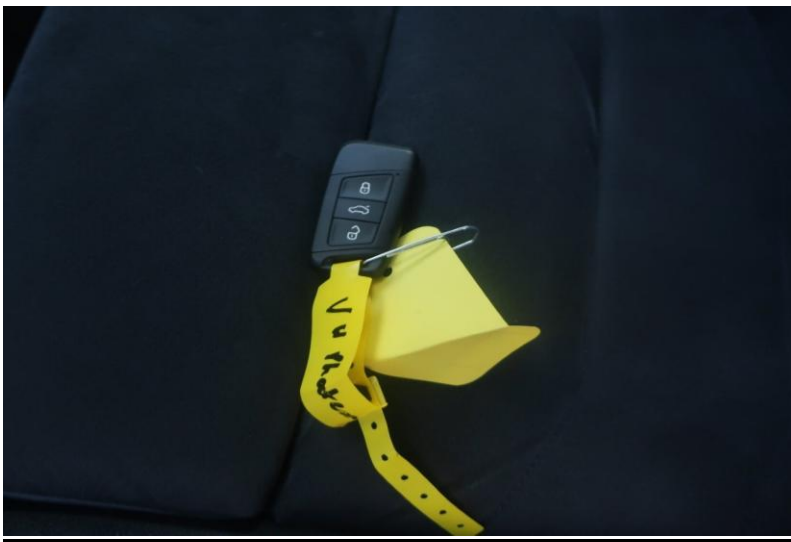
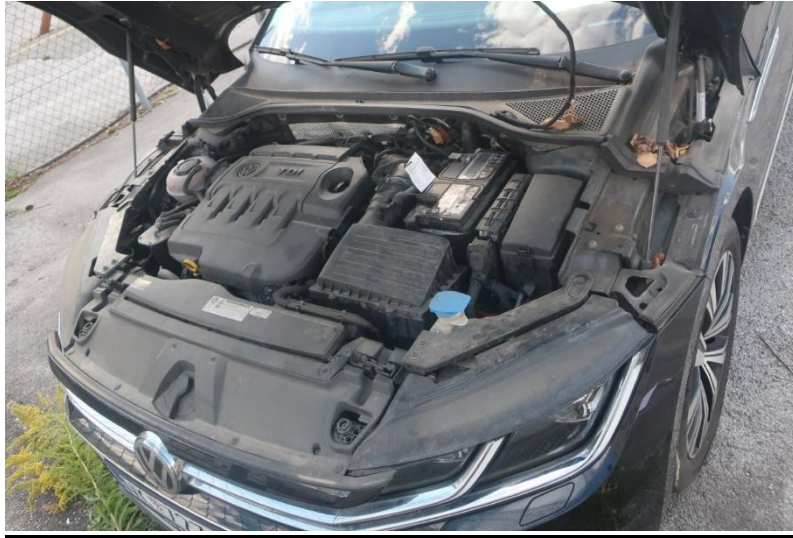
- Stoßfänger hinten rechts zerkratzt
- Kratzer an der rechten Seitenwand
- Windschutzscheibe gesprungen
- Kotflügel vorne links und Motorhaube vorne links
- beschädigte Innenverkleidungen
- diverse Kratzer, Steinschläge und Dellen, Rost
- Standschäden
- Gebrauchsschäden
- Innenraum stark verschmutzt
