Verkehrswertgutachten

Es soll der Verkehrswert der Motoryacht **Adizz** vom Typ **Nikhen Aquasun 34 Sedan** ermittelt werden. Das Gutachten dient ausschließlich der Wertfeststellung in vorgefundenen Zustand. Es wurden im Rahmen der Gutachtererstattung keine Maße und Massen gemessen und ermittelt, es wurden keine Leistungs- und Funktionsproben durchgeführt. Die Bewertung erfolgt unter der Maßgabe, dass keine versteckten Mängel vorhanden sind.

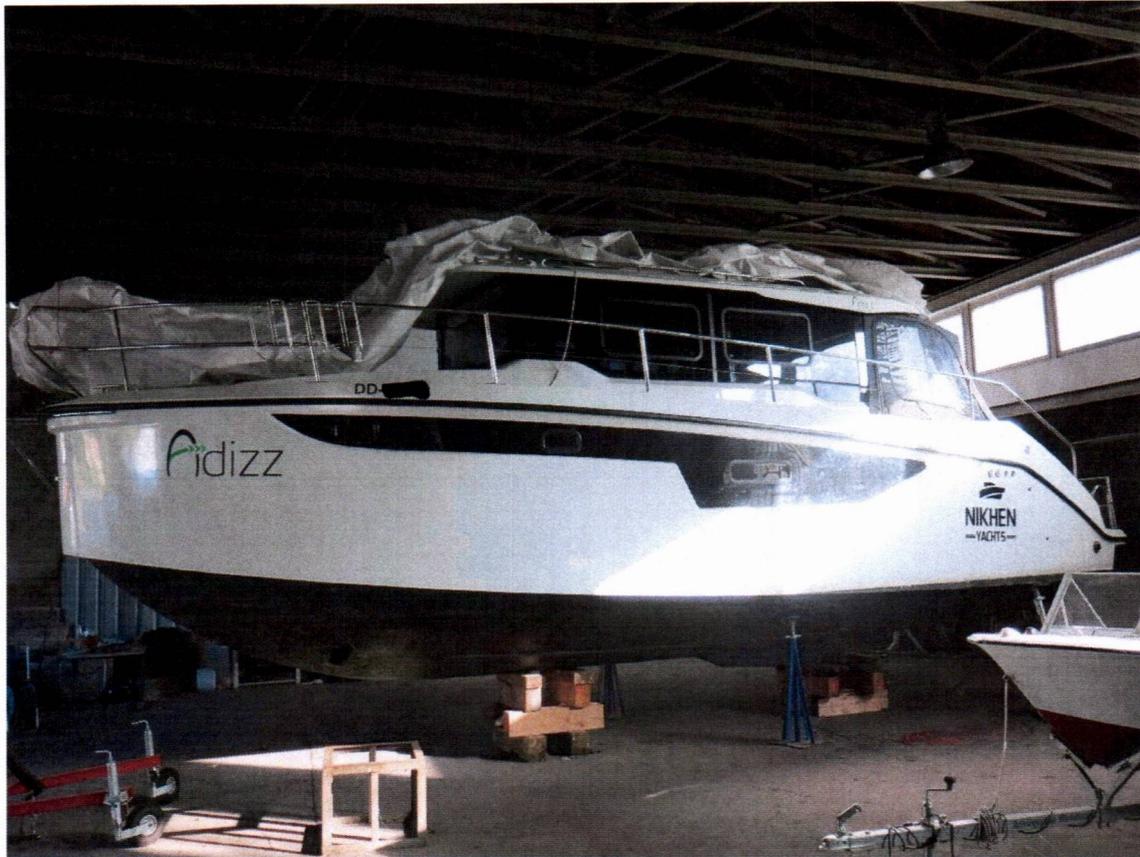
Bild 1: Ansicht von Bb.

Die Yacht befindet sich in einem guten Erhaltungszustand. Es sind im Gelcoat des Überwasserschiffes lediglich leichte matte Spuren vom Liegen des Bootes auf den Fendern zu erkennen. Die Spuren dürften polierbar sein. Achtern an der Badeplattform und an einzelnen Relingsfüßen sind diverse Haarrisse zu erkennen, die vermutlich aus Anlegeremplern oder lokalen Überlastungen stammen. Die Plexiglasscheiben in der Bordwand zeigen einige Schrammen.

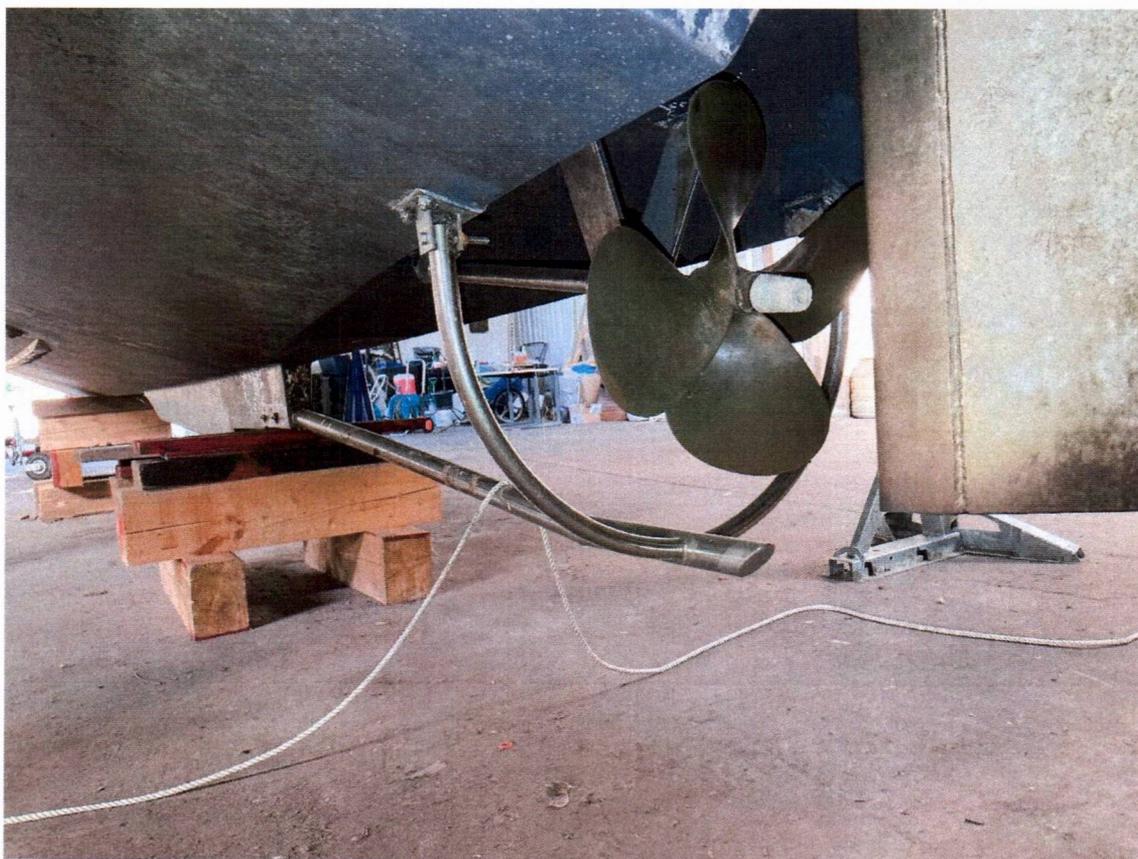
Bild 4: Propeller und Ruder

Die Innenkonservierung der Wegerungen ist im Wesentlichen mängelfrei, bedarf wegen der längeren Liegezeit einer Reinigung. Es sind im Unterwasserbereich keine Osmoseanzeichen gefunden worden, jedoch ist der Antifoulinganstrich erneuerungsbedürftig.

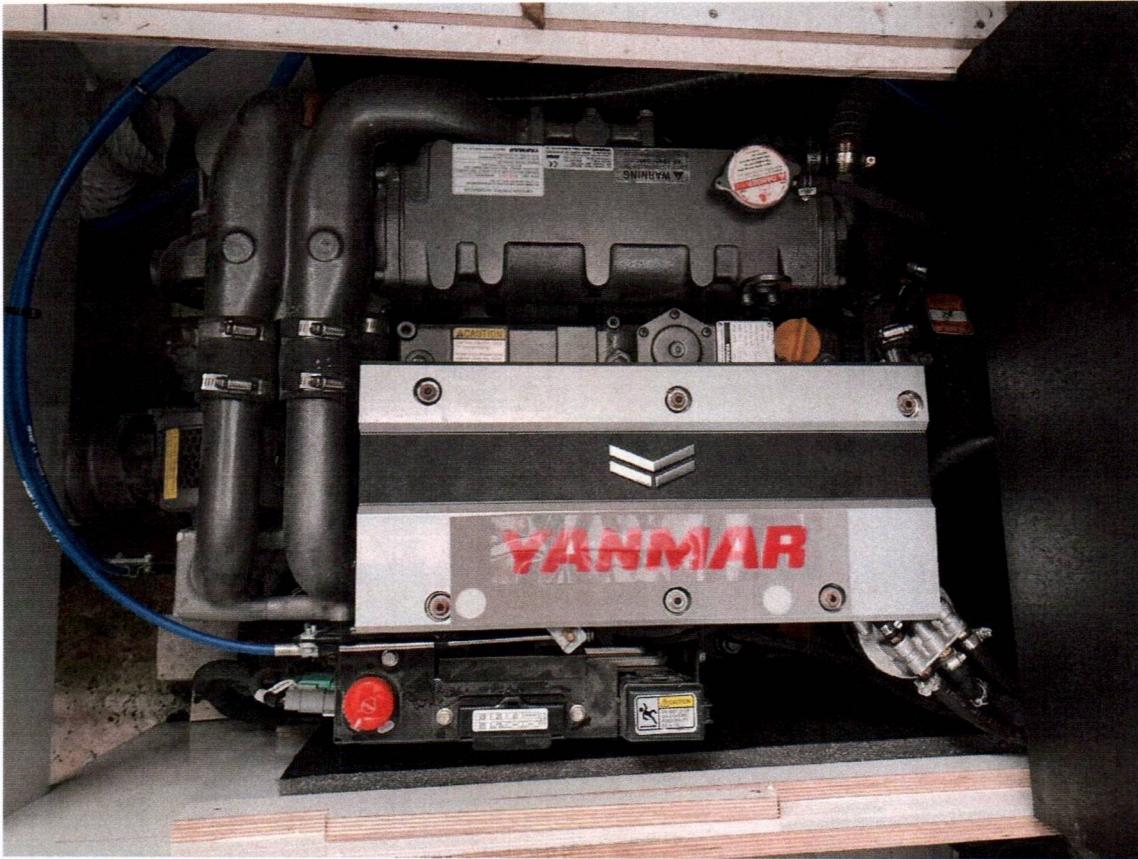
Bild 5: Motor Yanmar 4JH 110

Der Motor ist unterhalb des Pflichtfußbodens eingebaut. Der Vierzylinder-Dieselmotor vom Typ Yanmar 4 JH110 mit 80,9 kW Leistung sorgt für ausreichende Fahrleistungen. Der Motor konnte wegen tiefentladener Batterien nicht angelassen werden, jedoch sind optisch keine Hinweise feststellbar, dass die Antriebsanlage nicht nach einer Auswinterung in Betrieb genommen werden könnte. Bezüglich einer etwaigen Mängelfreiheit ist ohne eine komplette Wartung und Inbetriebsetzung aller Systeme keine verbindliche Aussage zu treffen, für die Bewertung wird jedoch davon ausgegangen, dass lediglich ein Wartungsstau vorliegt und keine Schäden. Die Maschine arbeitet über eine Wende- und Untersetzungsgetriebe und eine elastische Kupplung auf die Propellerwelle und den Propeller. Hinter dem Propeller ist ein Einflächenruder angeordnet, welches hydraulisch betätigt wird. Zur Unterstützung der Hafenmanöver sind je ein Bug- und ein Heckstrahlruder eingebaut, welche mit einer eigenen Batterie versehen sind.

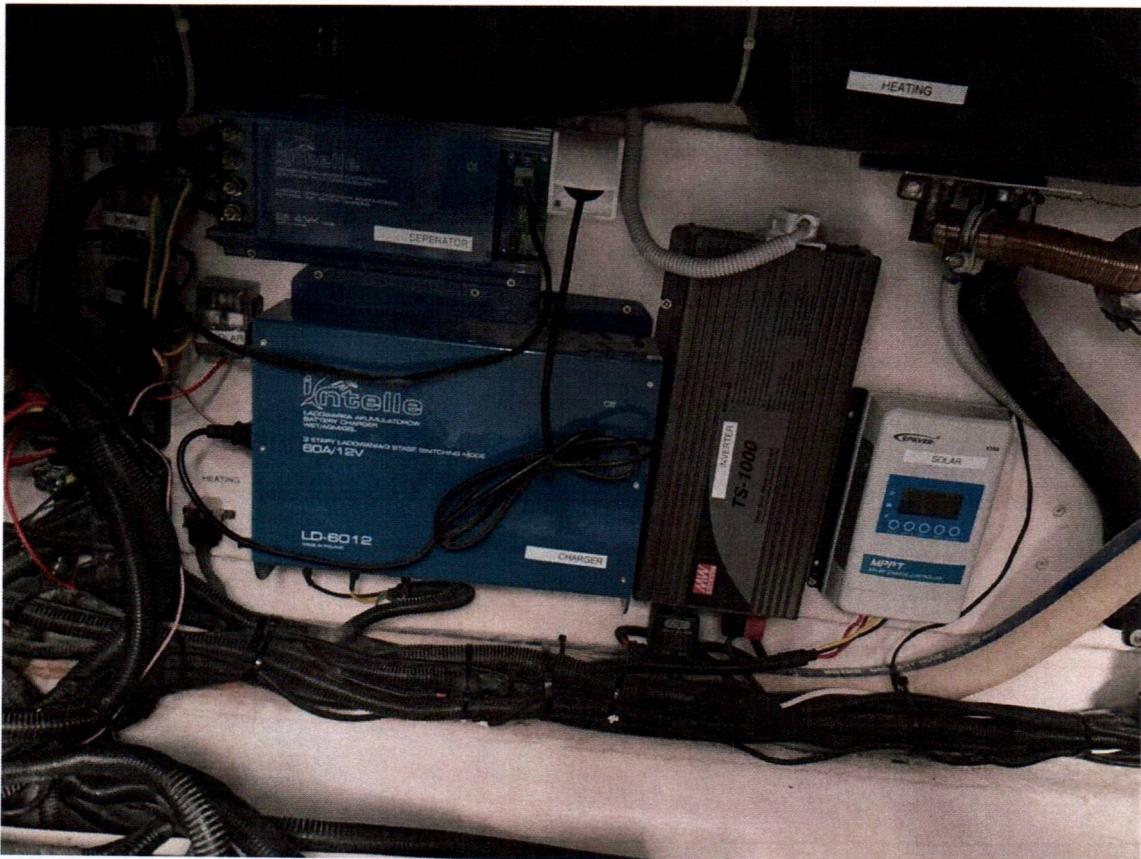
Bild 6: Installationen im Motorraum

Die Motorbilge ist sauber, der gesamte Motoren- und Tankraum sauber aufgebaut und ordentlich verkabelt. Der Steuerstand ist mit den üblichen Motorüberwachungsinstrumenten ausgerüstet. Die Yacht ist mit 4 Batterien ausgestattet, 2 Stück Bordnetz Batterien 12V 95 Ah und eine 12V 95 Ah-Batterie für den Motorstart und eine für die Querstrahlruder.

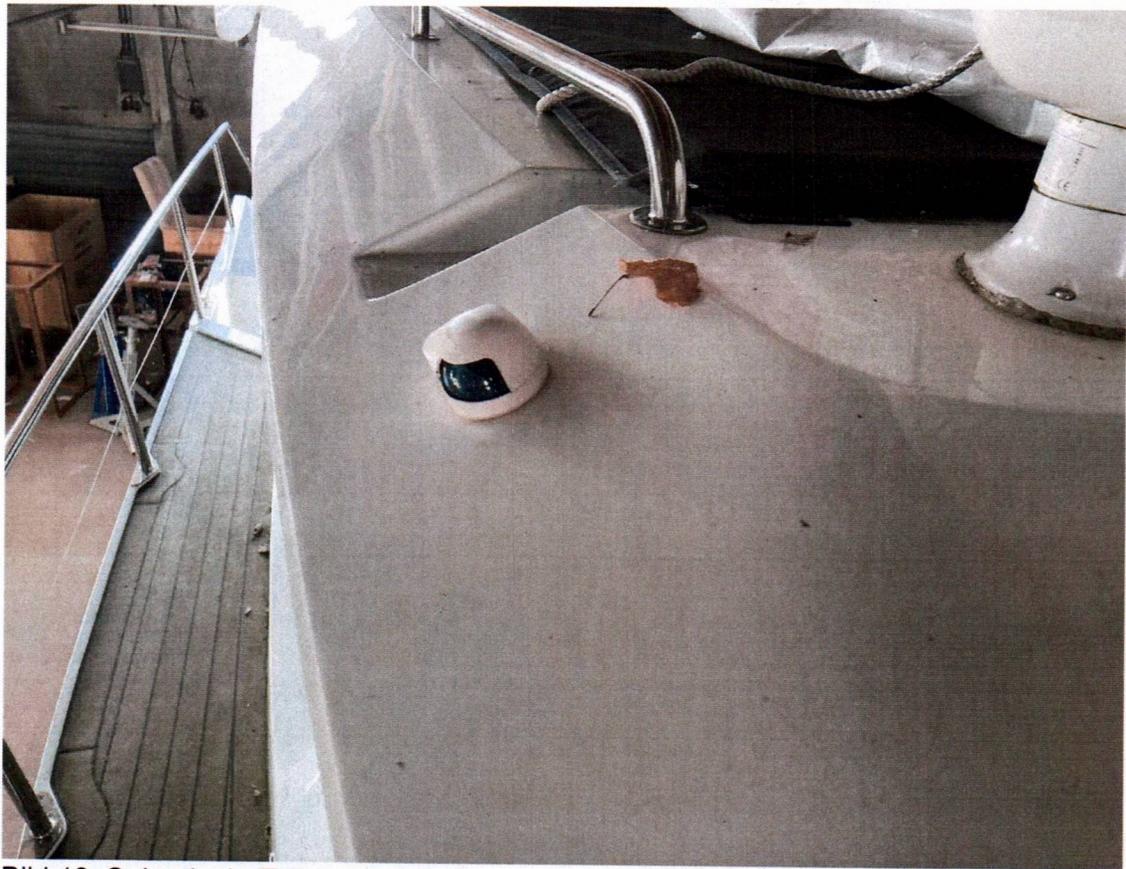
Bild 18: Salondach, Faltdach

Der Innenausbau erfolgte durchgängig mit furniertem Sperrholz, Dekor vermutlich gekalkte Eiche. Die Polsterungen des Salons bestehen aus grauem Kunstleder und zeigen durchgängig nur geringe Gebrauchsspuren. Die Kojenmatratzen befinden sich in einem guten Zustand. Es sind keine Beschädigungen des Innenausbaus durch zusätzliche Einbauten oder Ausrüstungen feststellbar. Die Yacht verfügt über ein textiles Faltdach über dem Salon, dessen Funktion und Dichtigkeit nicht geprüft werden konnte.
