## Auftrag

| Marke | Mercedes-Benz |
| Typ / Verkaufsbezeichnung | 221 / S 350 (BlueTEC) d 7G-TRONIC |

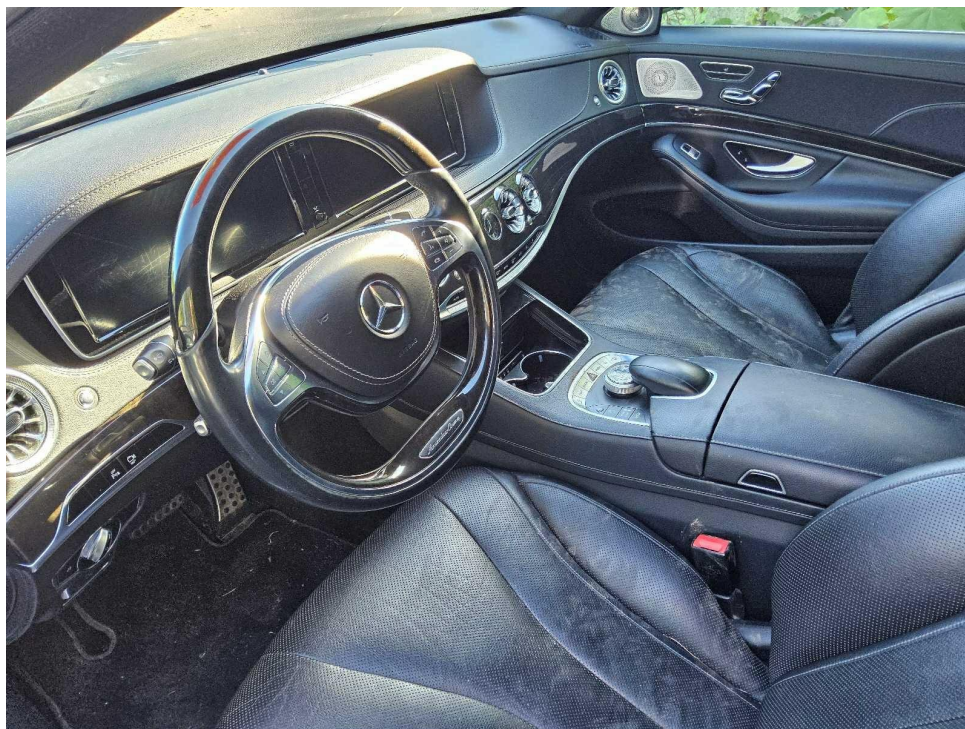
Inspektion nicht nachgewiesen, erneuern; HU fällig, erneuern; Reifen Standschäden, erneuern; Bremsanlage Standschäden, erneuern; Innenraum Schimmel, reinigen; Seitenwand re Dellen, instandsetzen; Leichtmetallräder beschädigt, erneuern; Dach Lackabplatzung, lackieren mit Lackaufbau; Stossfänger vorn verschoben, instandsetzen; Scheinwerfer rechts verschrammt, erneuern.

Bild 3 : Innenraum
