## Auftrag

## Fahrzeugbeschreibung

Personenkraftwagen  
BAYER.MOT.WERKE-BMW  
X3 / X4 xDrive30d Aut.  
0005 / BVO  
[REDACTED]  
5  
5  
Alpinweiss Uni (300)  
Diesel

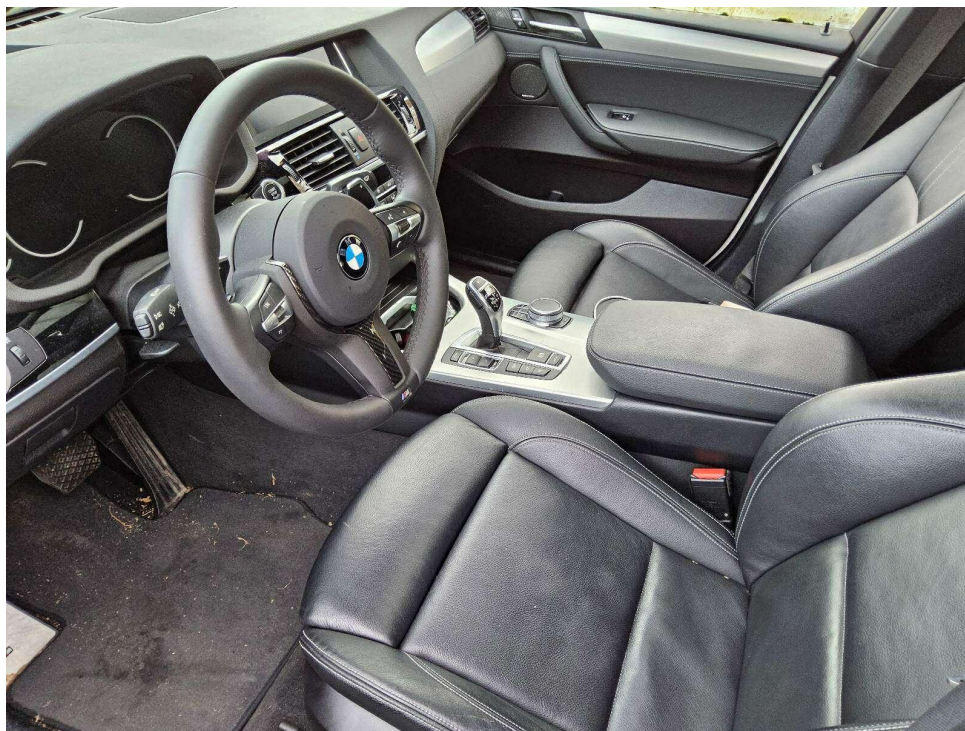
Inspektion nicht nachgewiesen, erneuern; HU fällig, erneuern; Papiere liegen nicht vor, erneuern; Schlüssel liegen nicht vollzählig vor, erneuern; Fahrzeug aussen Moosbefall, reinigen; Fahrzeug innen Schimmelbefall, reinigen; Reifen beschädigt, erneuern; Bremsscheiben korrodiert, erneuern; Leichtmetallrad vorne links beschädigt, erneuern; Leichtmetallrad vorne rechts beschädigt, erneuern; Leichtmetallrad hinten links beschädigt, erneuern; Leichtmetallrad hinten rechts beschädigt, erneuern.

Bild 8 : Innenraum vorn
