Gebrauchtfahrzeug-Bewertung

Hersteller	Renault		
Modell	Megane II Grandtour (09.2003->), 1.6 16V, Advantage, 2005 - 2005		
Amtl. Kennzeichen		Besichtigungsdatum	14.03.2024
Vorgangsname	05339WF24	Farbe	Schwarz Perleeffekt
Anzahl Halter	Unbekannt	DAT Europa-Code®	01 720 106 027 0021 DE002 4260
Erstzulassung / HU	02.06.2005 /	KBA-Schlüssel	3333/AGN
Laufleistung (abgelesen)	210.656 km	Aufbau	Kombi
VIN	VF1KM0C0H33665111	Sitzplätze / Türen	5 / 5
Leistung	83 kW / 113 PS	Schadstoffklasse EU	unbekannt
Hubraum	1598 ccm	Zustand	mangelhaft
Motorart	Benzin	Unfallschaden	Unfallschaden (repariert)
Getriebe	Getriebe 5-Gang

Gutachten

Fahrzeugbewertung

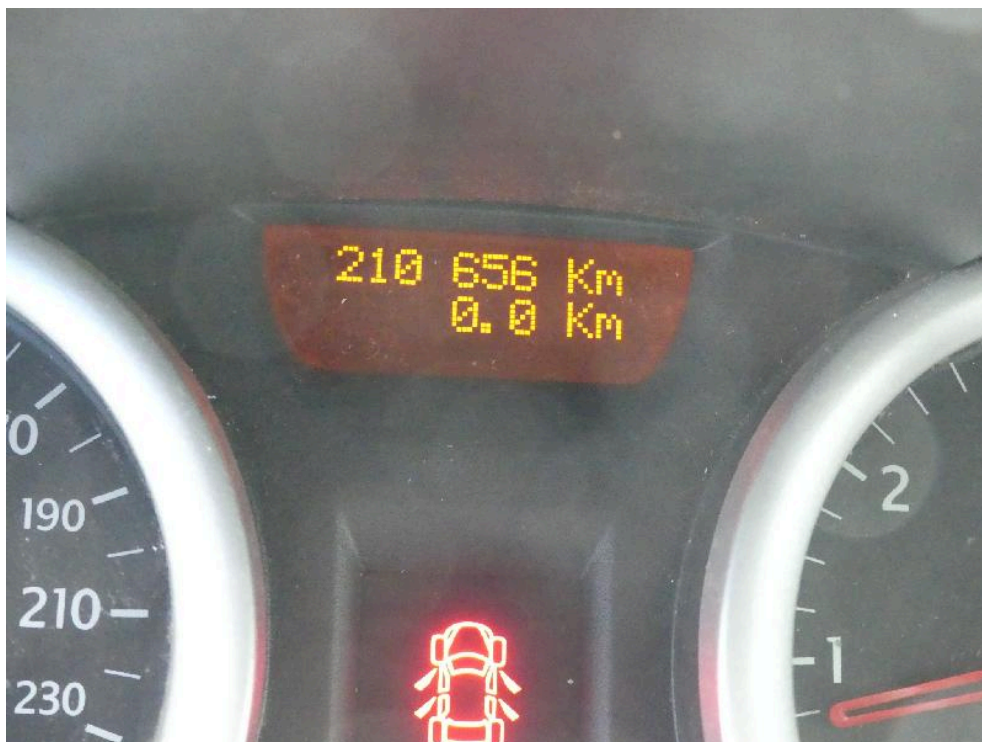
Bild: 16 Ausweisung der abgelesenen Gesamtlauflistung zum Zeitpunkt der Besichtigung.

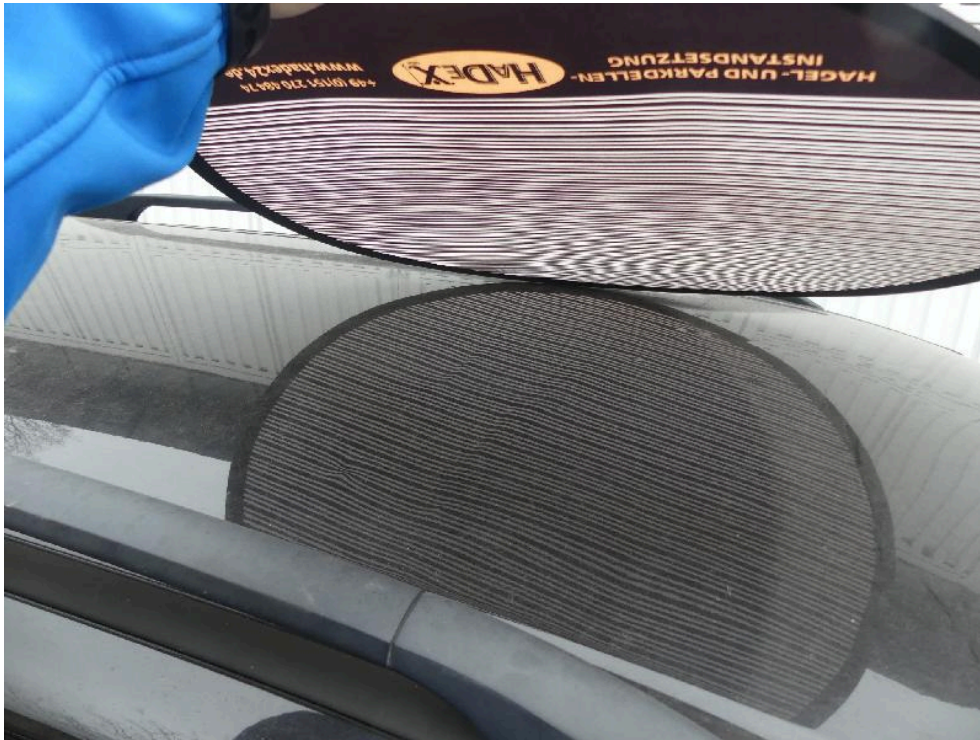
Bild: 51 Fahrzeugdach deformiert.

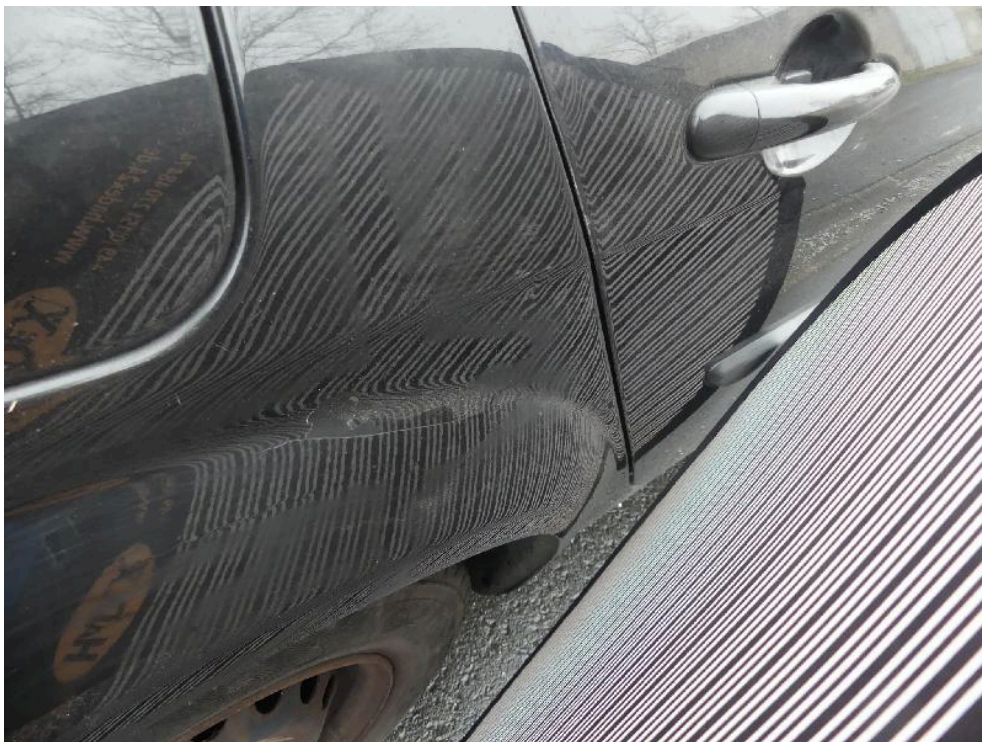
Reparierte Vorschäden	Seitenwand links und rechts instandgesetzt und lackiert.
Nichtreparierte Vorschäden	Gebrauchsspuren / Gebrauchsschäden
Bemerkung	Lackschichtdickenmessung durchgeführt - Nachlackierung feststellbar: Seitenwand links + rechts, Fondtür links, Fahrertür

Bild: 56 Detailansicht Seitenwand rechts und Fondtür.

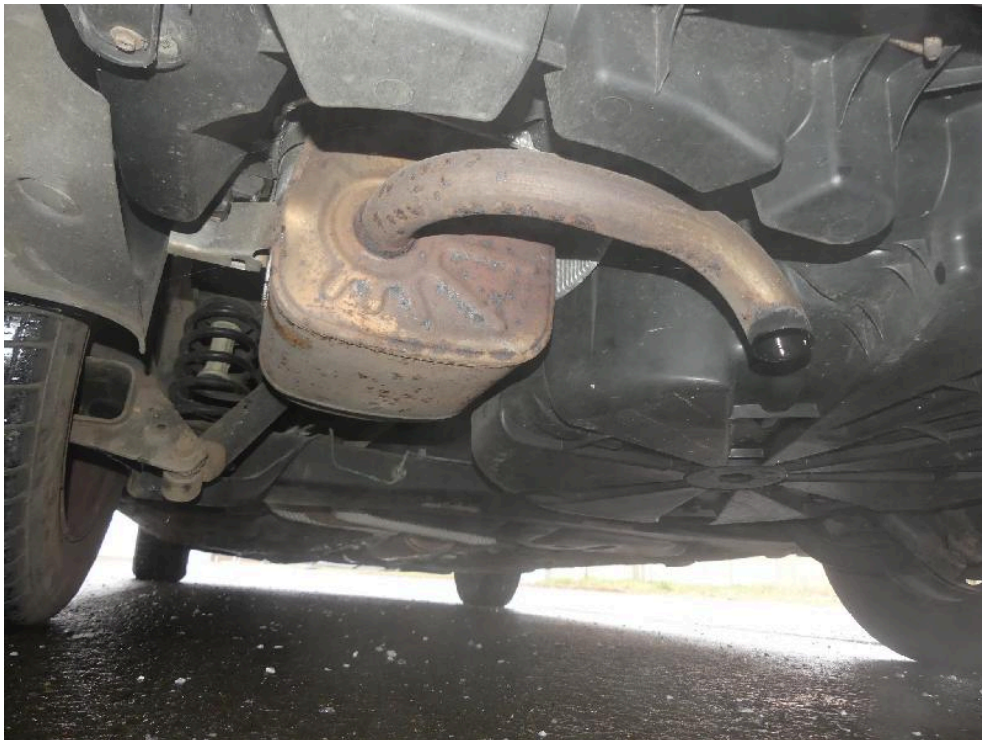
Bild: 62 Ansicht Abgasanlage

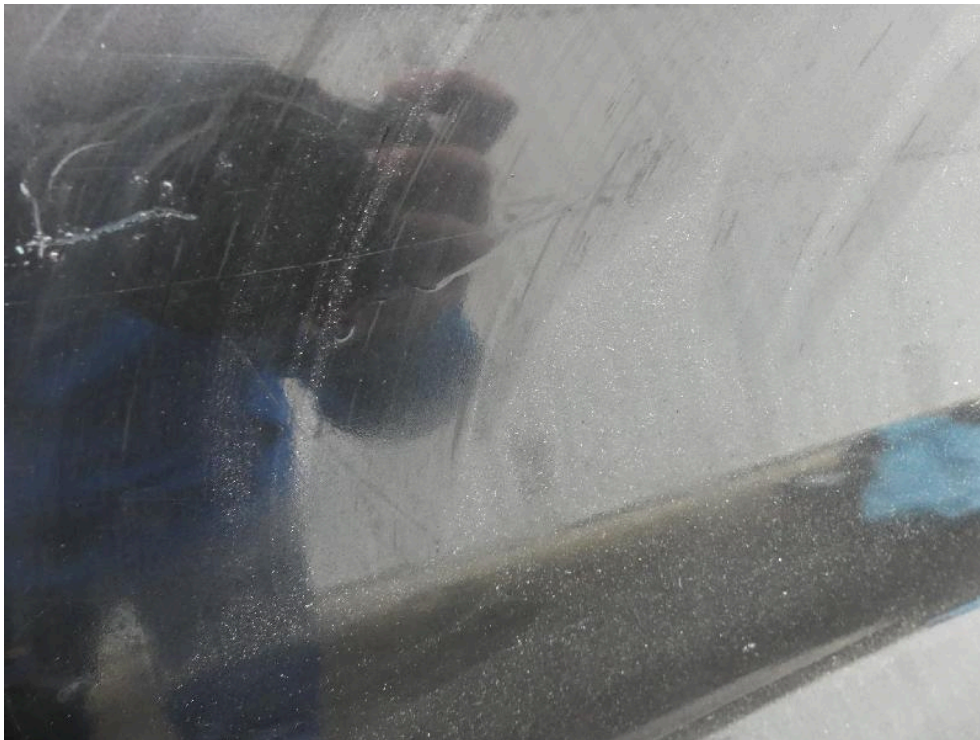
Bild: 66 Nachlackierung erkennbar, Lackläufer vorhanden.
