# Gutachten

## Fahrzeugbewertung

04847WF23

| Typ / Untertyp | H-1 (2008->) / Travel Comfort |

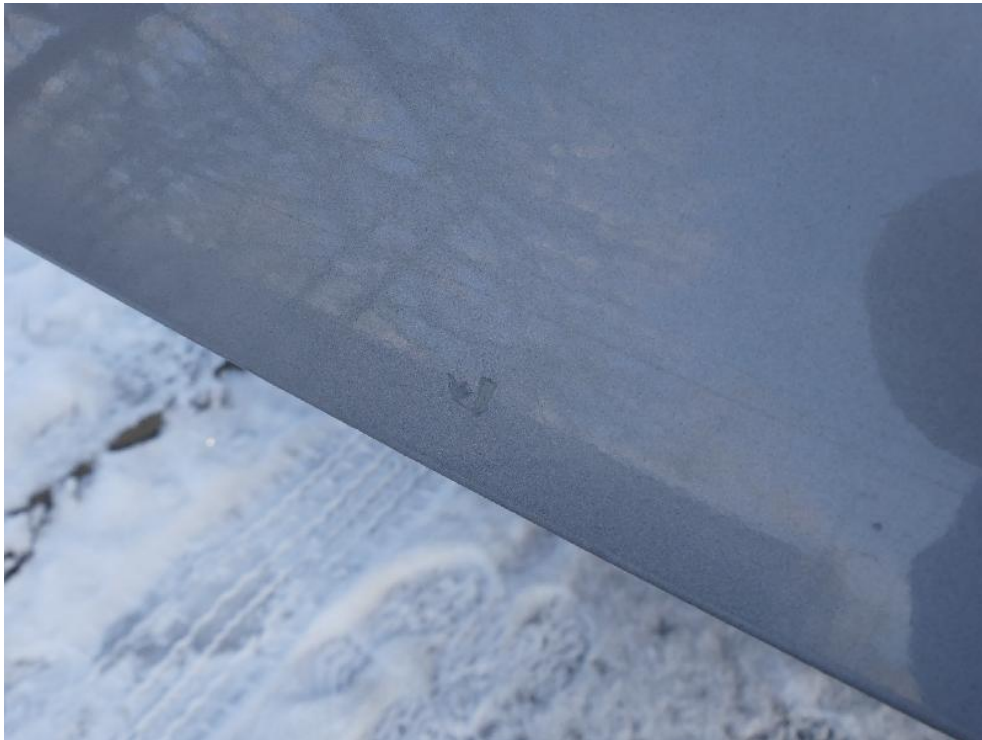
Bild: 61 Detailansicht Heckklappe
