# Fahrzeugbewertung

Seat

Marbella (12.1986->) / Spezial (Krankenfahrstuhl bis 25 km/h)

## Gutachten

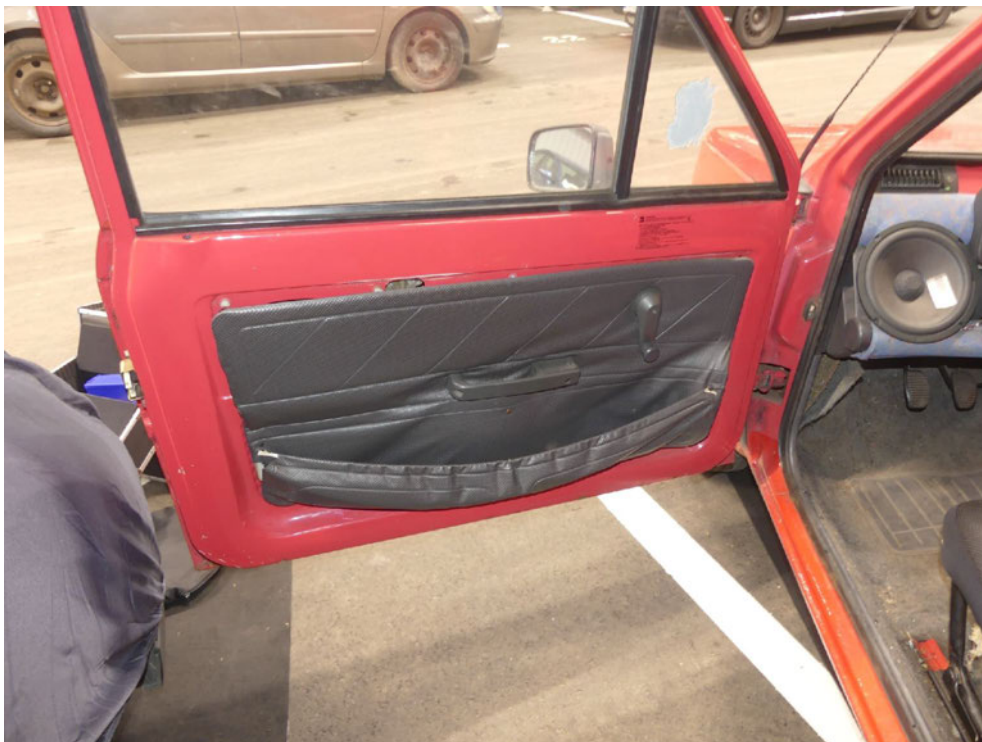
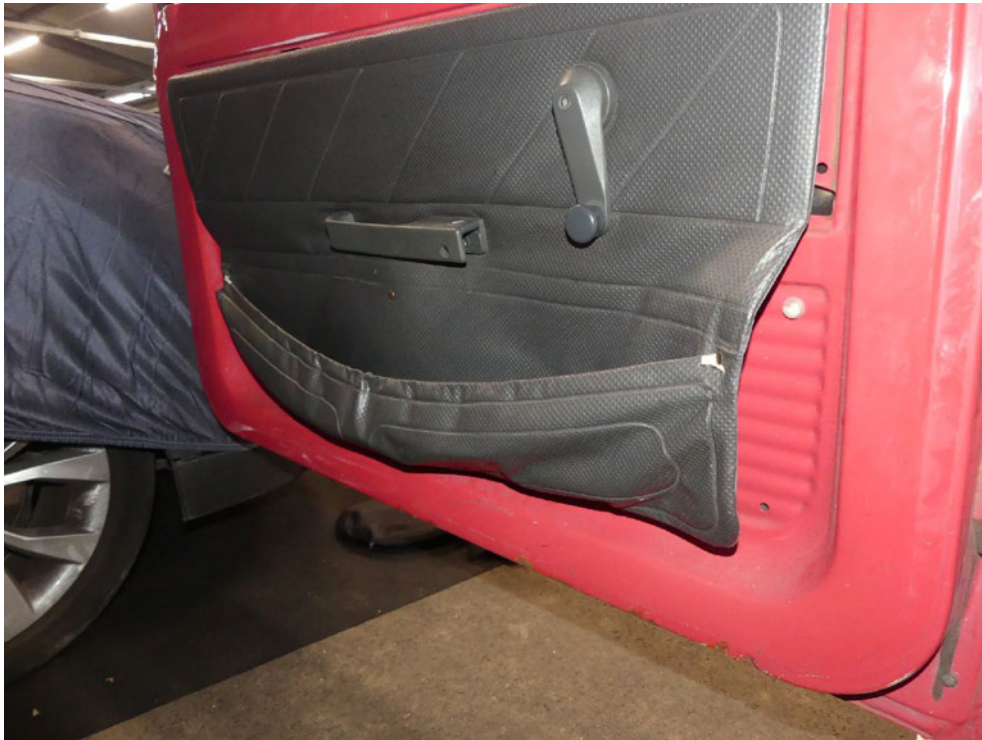
| Zustand des Innenraumes | mangelhaft |

Bild: 12 Ansicht Türverkleidung vorn links

Bild: 13 Ansicht wie vor in geänderter Perspektive.

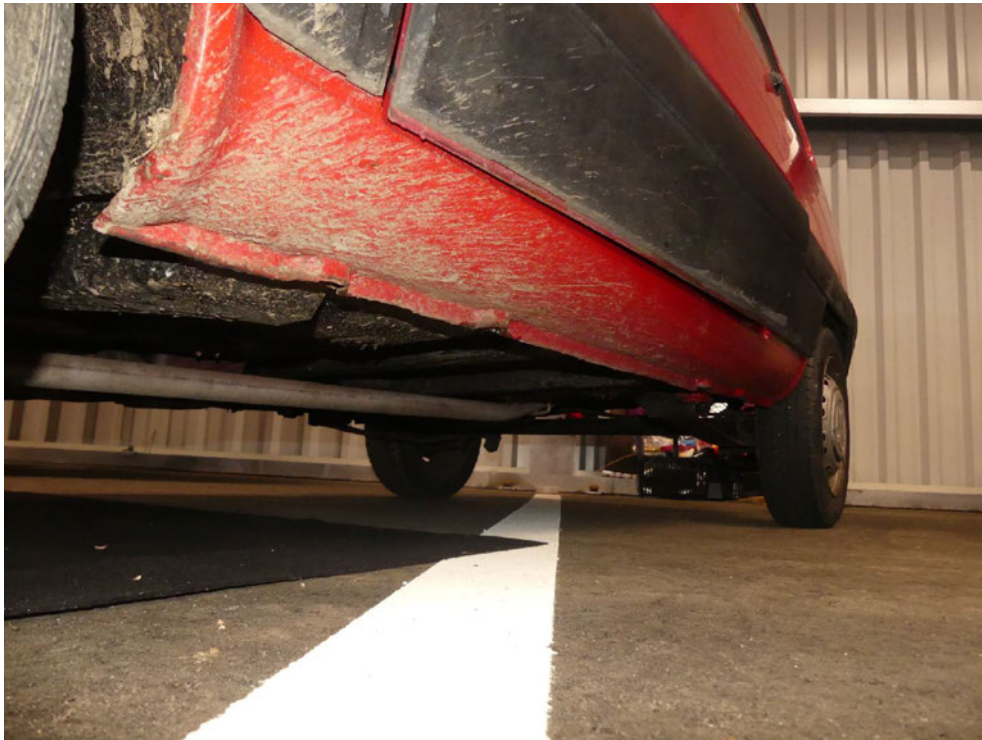
Bild: 35 Ansicht Einstiegsschweller links

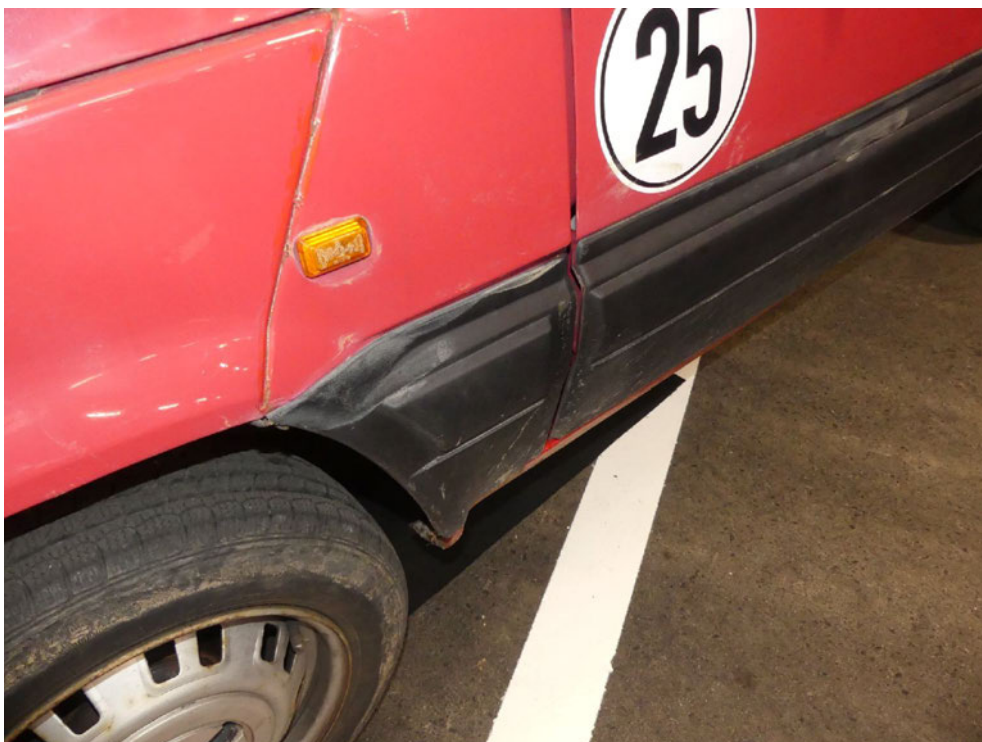
Bild: 40 Ausweisung Beplankung links ...

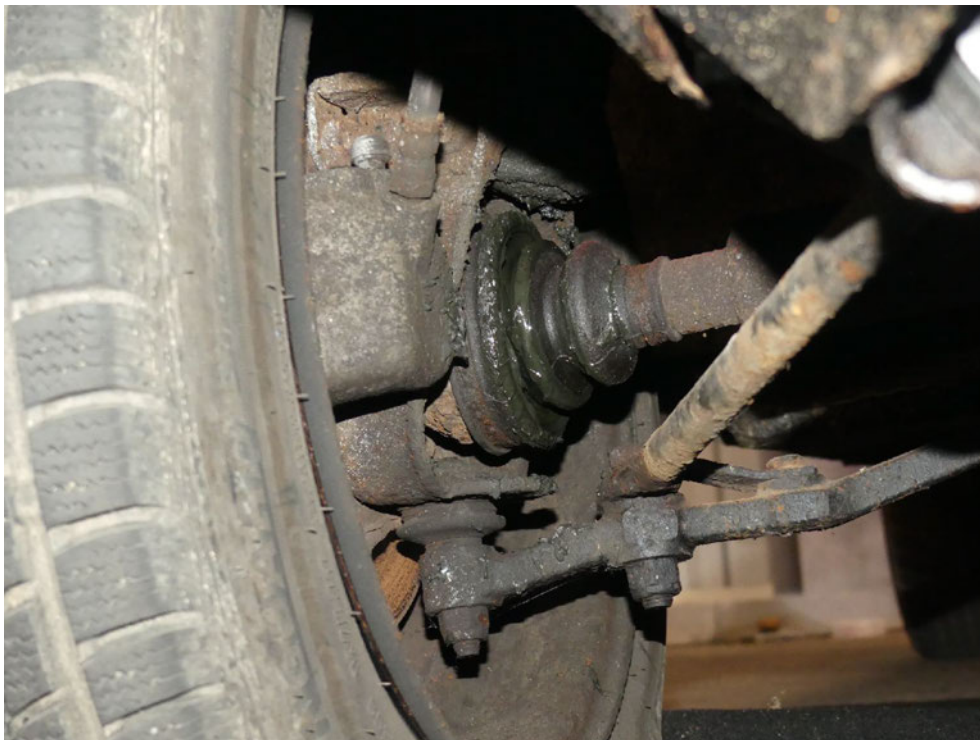
- Starterbatterie leer -> Starthilfe notwendig
- Motor sprang nicht an !!! Keine Überprüfung Motorlauf möglich.
- Reifen vorn rechts - teilweise drucklos.

Bild: 43 Detailansicht Vorderachse rechts
