Gutachten

Fahrzeugbewertung

05123WF23

Fahrzeugart	Kraftrad
Aufbauart	Leichtkraftrad
Fabrikat	Simson
Typ	S 50 B (1975->)
Fahrzeug-Ident-Nummer	4169689
	identifiziert anhand nach Aktenlage
Erste Zulassung	01.07.1975
Hubraum / Leistung	49 cm ³ / 2.65 kW
Motorart / Zylinder	2-Takt-Motor / 1
Getriebe / Anzahl der Gänge	Manuell / 3
Sitze	2
Leer- / zul. Gesamtgewicht / Nutzlast	81 / 230 / 149 kg
Anzahl Achsen / davon angetrieben	2 / 1
Anzahl Vorbesitzer	unbekannt
Laufleistung geschätzt	15.000 km
Farbe	Rot (Uni)
Lackzustand	normaler Zustand
Allgemeinzustand	ausreichend
Verkehrssicherheit	nicht verkehrssicher im Sinne der StVZO
Karosseriezustand	normaler Zustand
Besichtigungszustand	unveränderter Zustand, unzerlegt, nicht fahrbereit, nicht verkehrssicher
Besichtigungsbedingungen	allgemein ausreichend
Reparierte Vorschäden	keine erkennbar bzw. repariert
Nichtreparierte Vorschäden	Gebrauchsspuren, Gebrauchsschäden

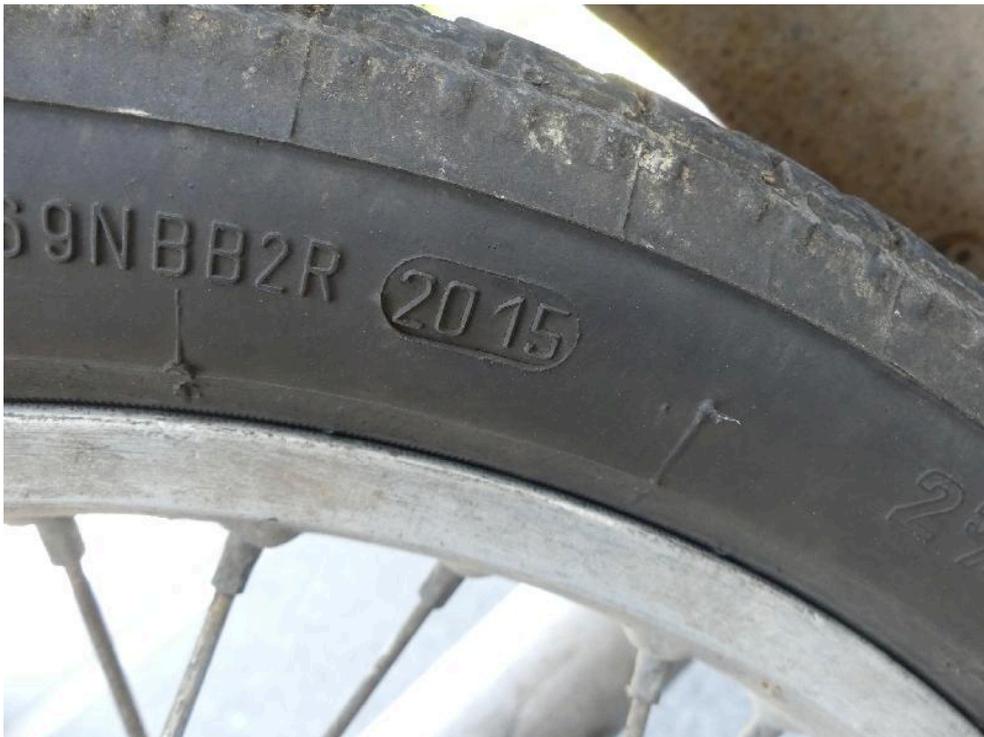
Bild: 17 Ausweisung der DOT Nummer der Radialreifen

Achse	Hersteller	Dimension / Bezeichnung
1	Heidenau	2.75-16 K30 36J
2	Heidenau	2.75-16 K30 36J
Reifenzustand		nicht verkehrssicher
