# Fahrzeugbewertung

vom 03.07.2024

Audi

A4 Avant (8K5)(04.2008->) / Ambiente

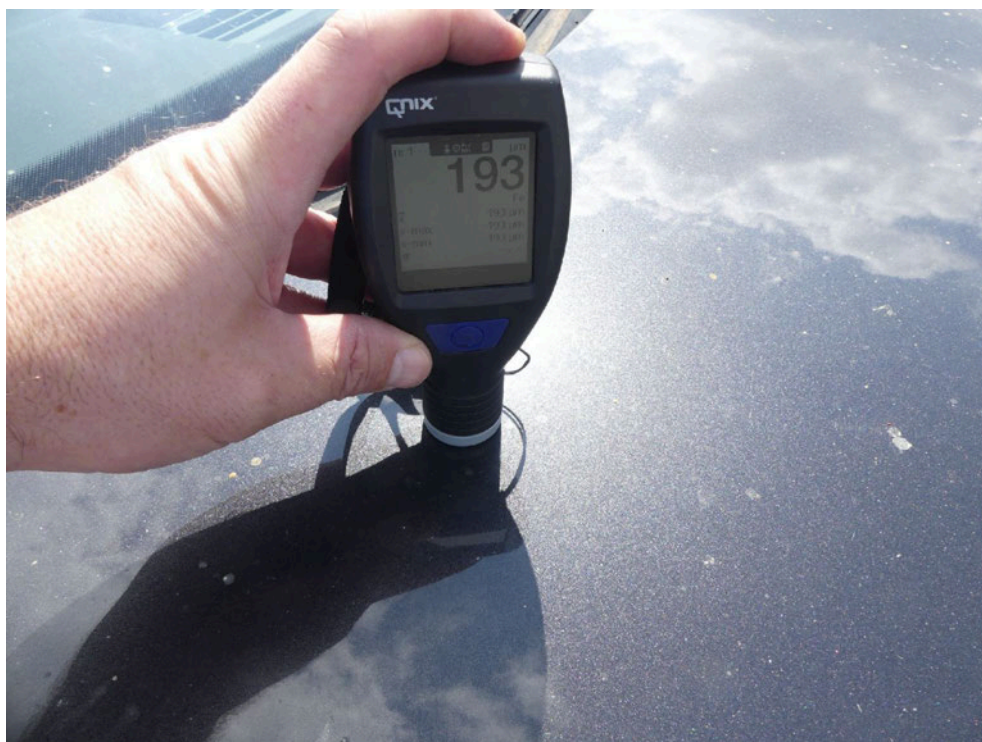
Bild: 48 Ausweisung Lackschichtdickenmessung vorgenommen, Messwerte dem beiliegenden Protokoll entnehmen.
