# Fahrzeugbewertung

BMW

X1 (E84) / 16 d sDrive

## **G u t a c h t e n**

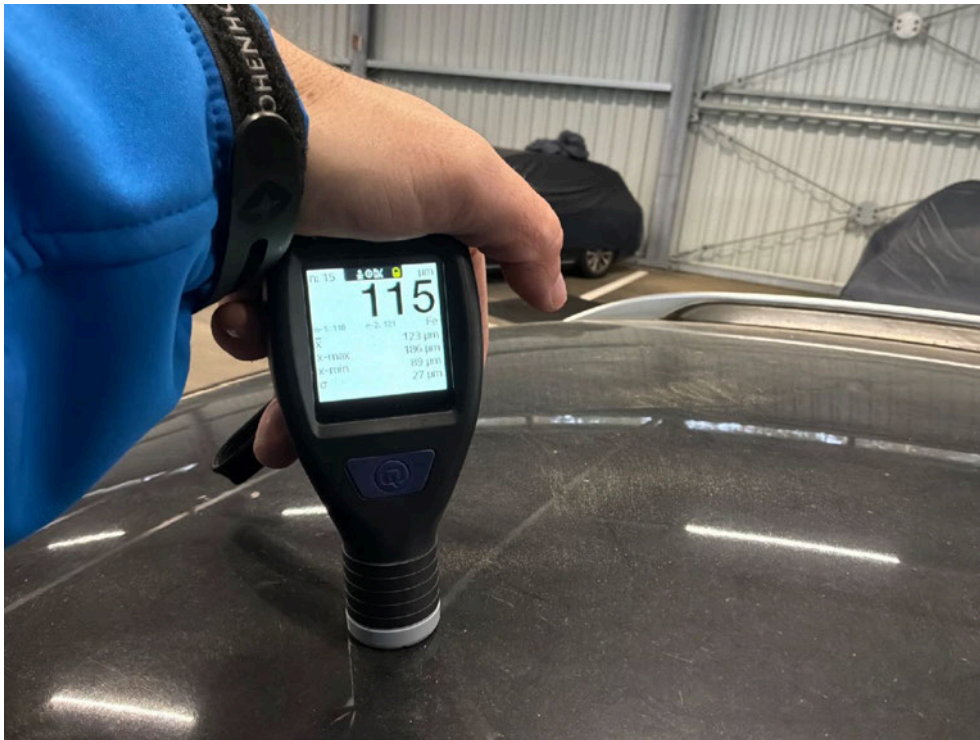
Motorhaube	95 µm
Kotflügel, vorn rechts	108 µm
Tür, vorn rechts	115 µm
Tür, hinten rechts	97 µm
Seitenwand, hinten rechts	106 µm
Heckklappe	re. uth.: 186 µm
Seitenwand, hinten links	111 µm
Tür, hinten links	98 µm
Tür, vorn links	106 µm
Kotflügel, vorn links	108 µm
Dach	115 µm

Bild: 14 Ausweisung Lackschichtdickenmessung vorgenommen, Messwerte dem beiliegenden Protokoll entnehmen.

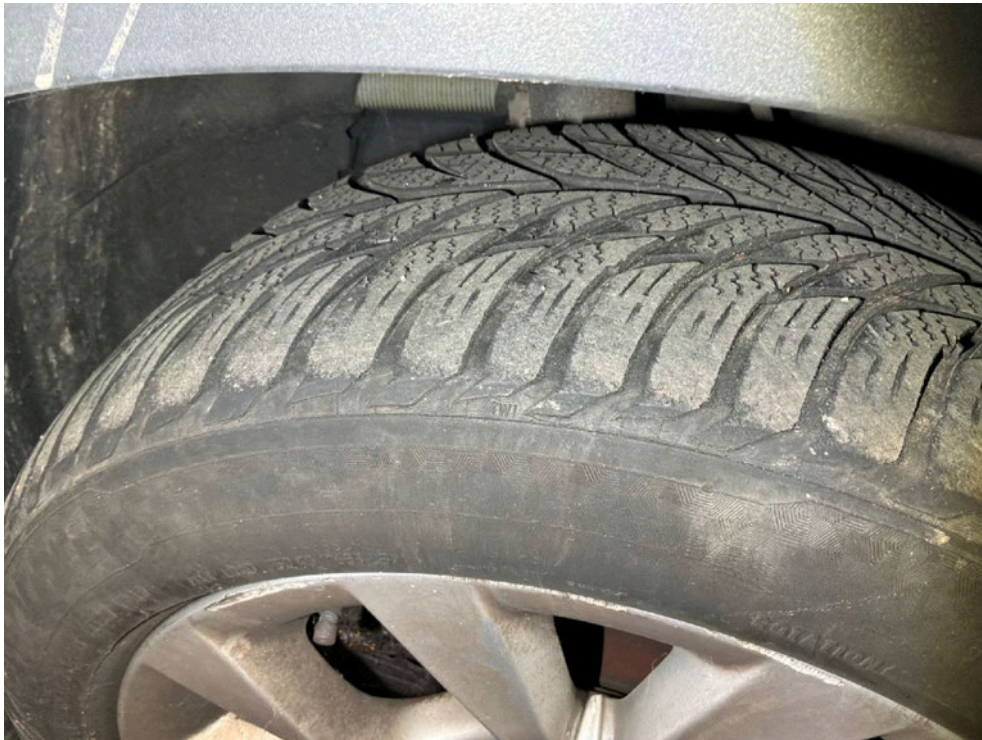
Achse	Hersteller	Dimension / Bezeichnung
1	Sportiva	225/50 R17 98V AllSeason XL FR M+S
2	Sportiva	225/50 R17 98V AllSeason XL FR M+S
Reifenzustand		nicht verkehrssicher II DOT 4419

Bild: 21 Ansicht Reifen, diese sind sichtbar auf der Außenseite abgefahren.

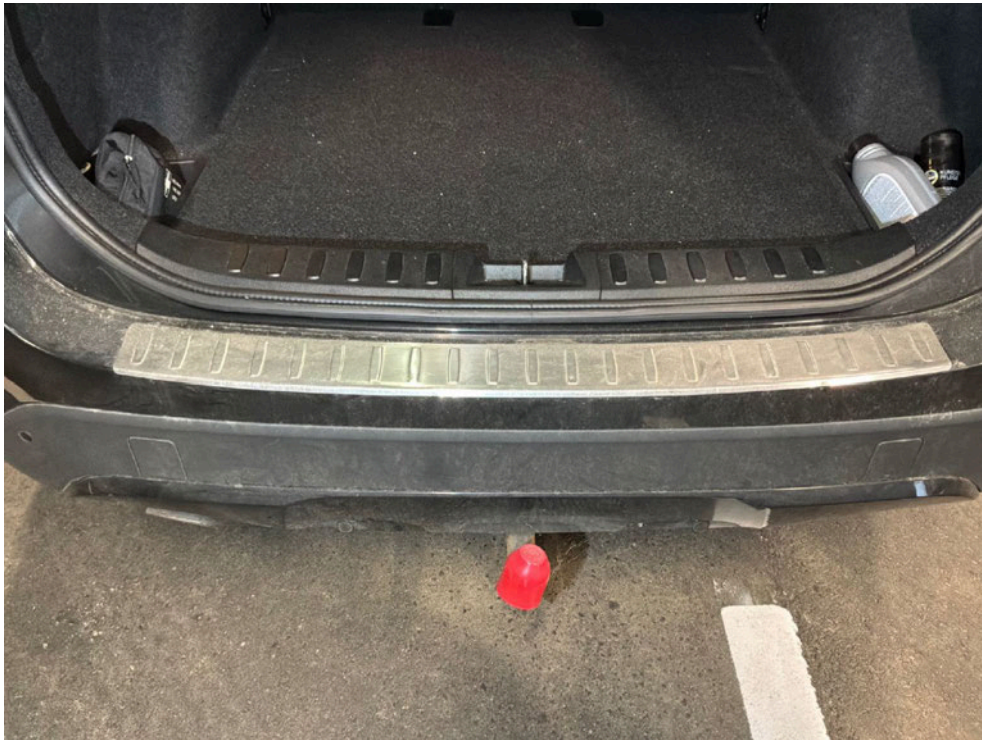
Bild: 39 Ladekantenschutz nachgerüstet.

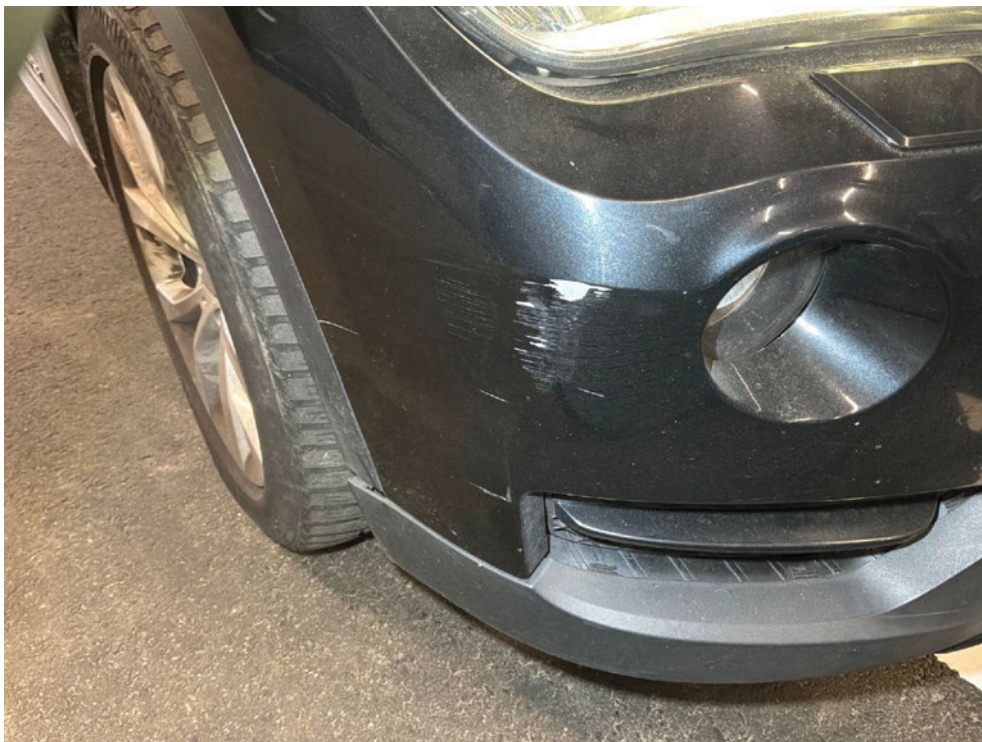
Bild: 55 Ansicht Frontverkleidung, diese ist rechtsseitig streifend beschädigt.
