## Wertgutachten

**07042026WG**

| Fabrikat | : Mercedes-AMG S65 / Mercedes-Maybach |
| Typ / Untertyp | : S Cabriolet / S650 |

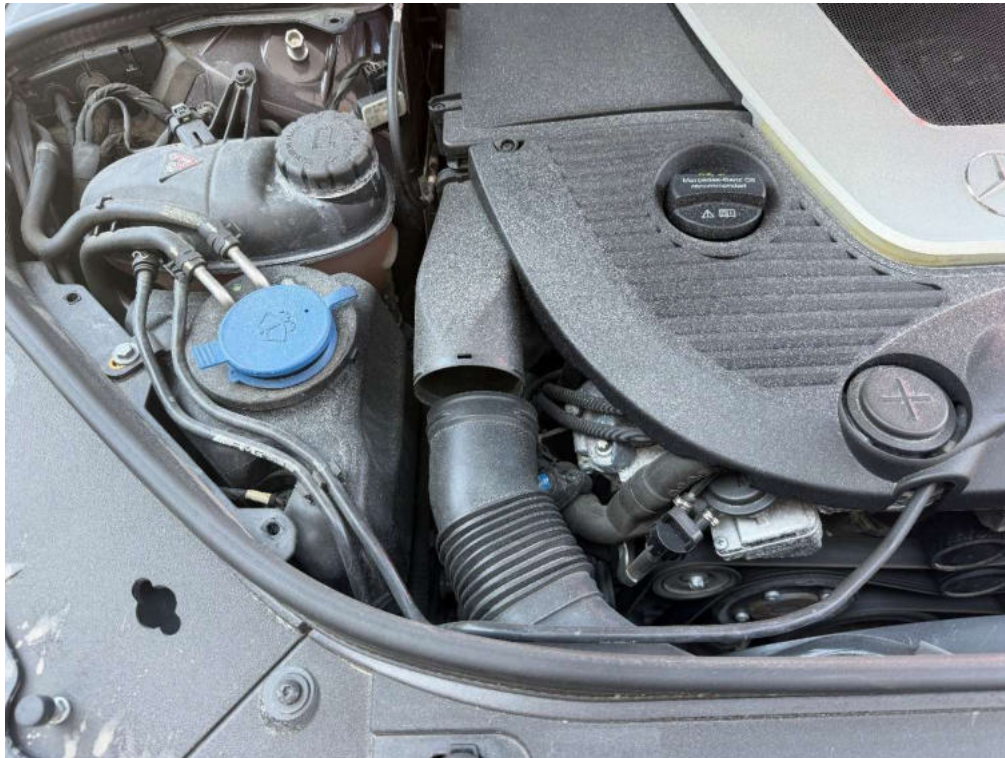
Bild 109 Detailaufnahme Motorraum Sand und Staubablagerungen

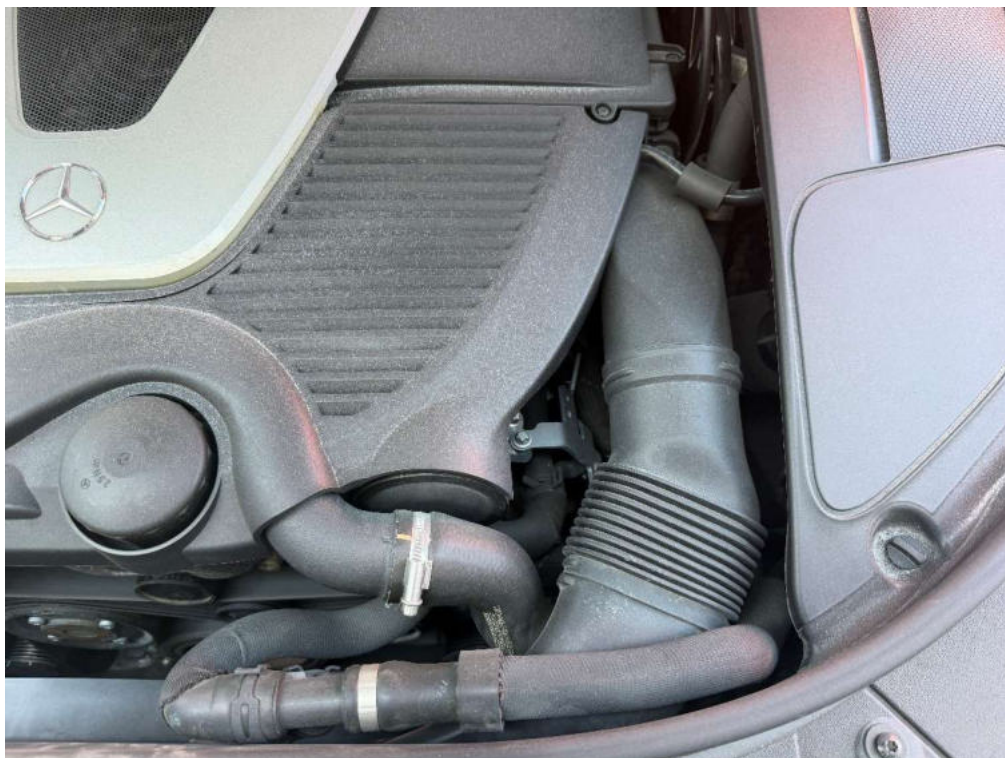
Bild 110 Detailaufnahme Motorraum Sand und Staubablagerungen

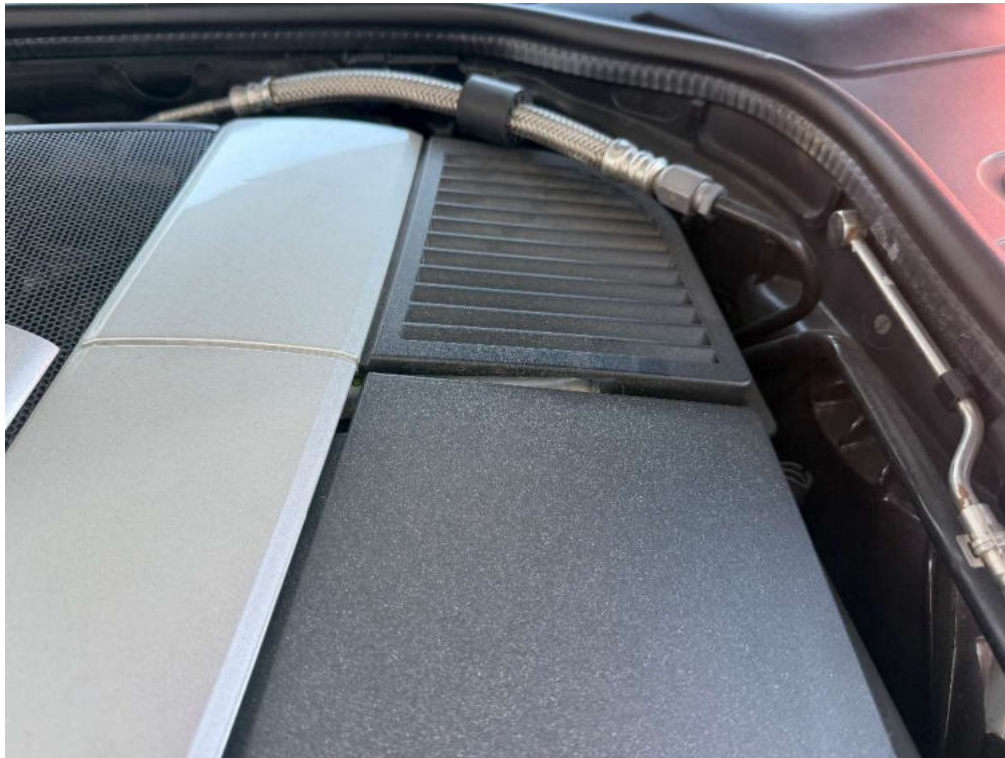
Bild 111 Detailaufnahme Motorraum Sand und Staubablagerungen

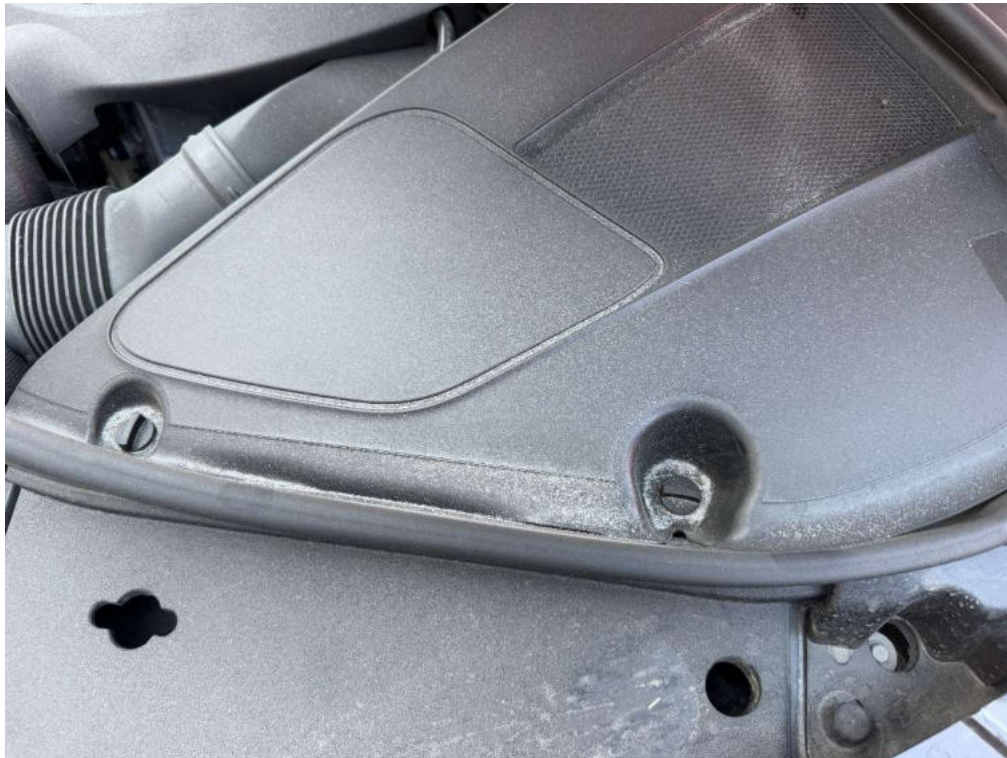
Bild 113 Detailaufnahme Motorraum Sand und Staubablagerungen

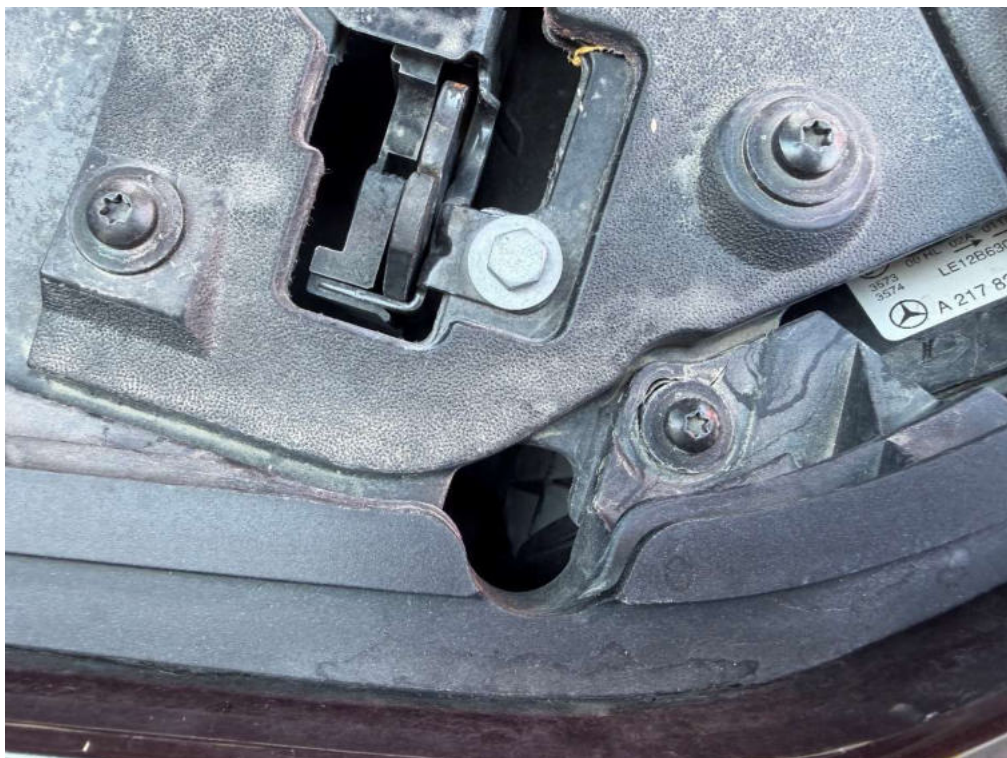
Bild 114 Detailaufnahme Motorraum Sand und Staubablagerungen

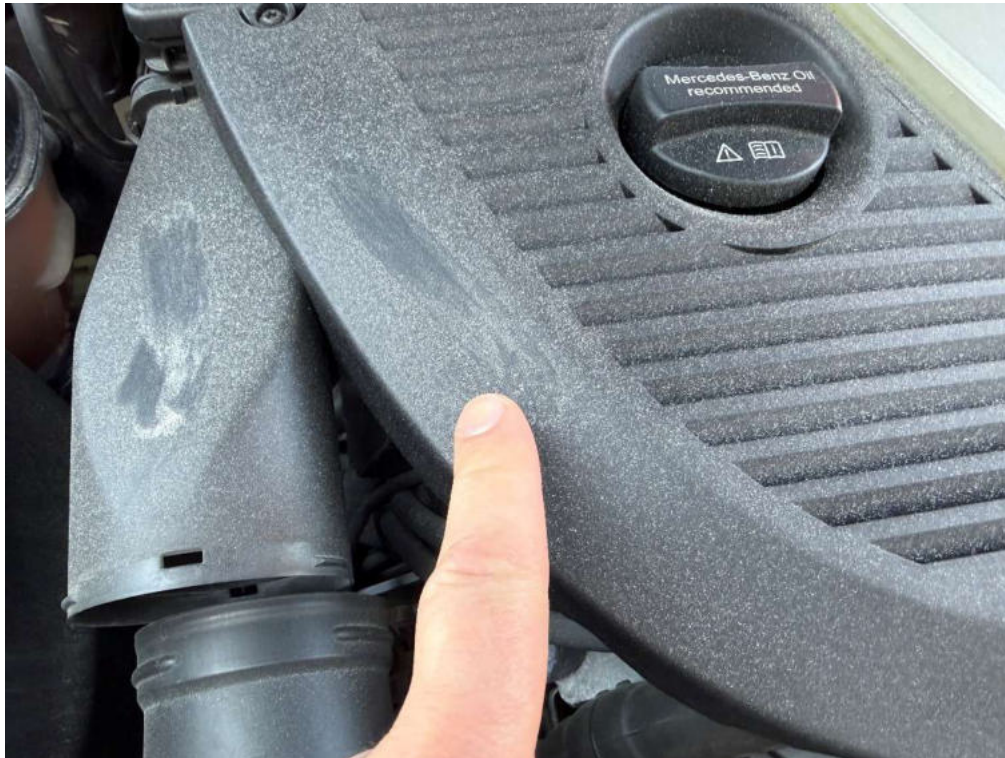
Bild 115 Detailaufnahme Motorraum Sand und Staubablagerungen

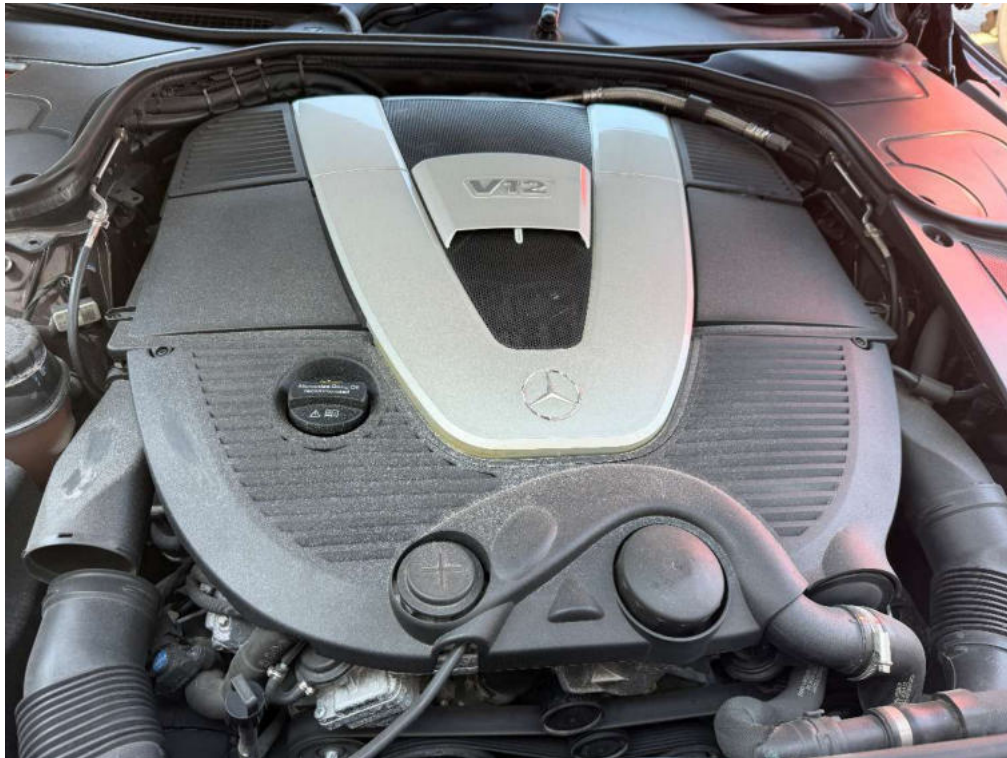
Bild 121 Detailaufnahme Motorraum Sand und Staubablagerungen

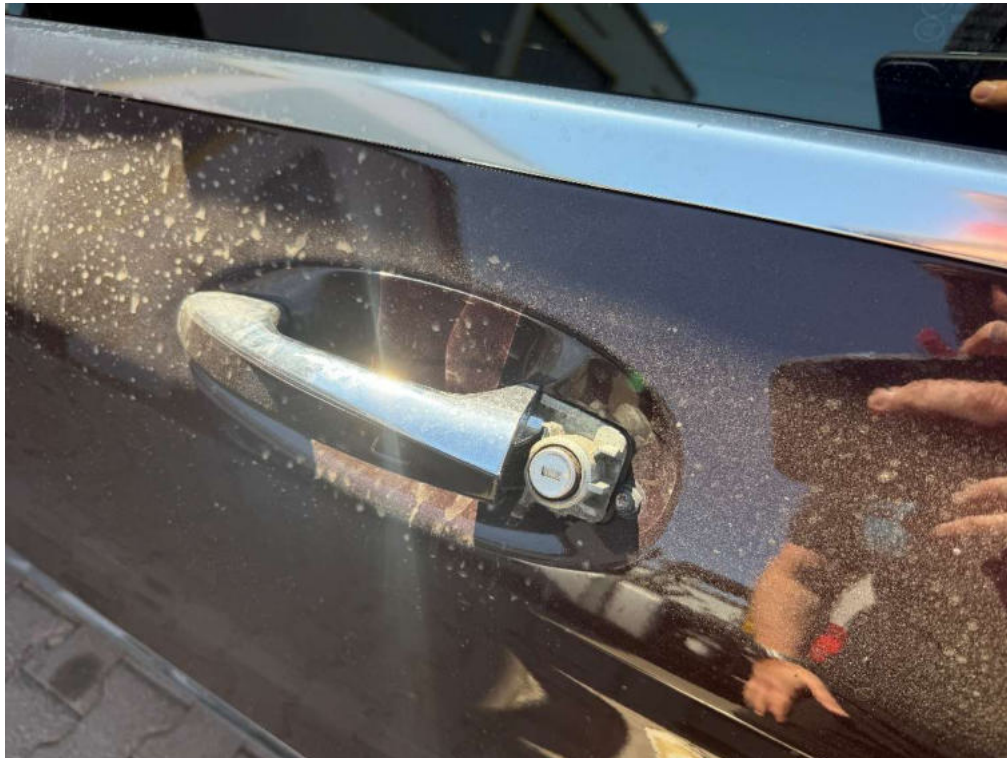
Bild 125 Detailaufnahme Abdeckung Türgriff demontiert
