Wertgutachten

Gutachten Nr.
59-0050/26/RP

Hersteller
Mercedes-Benz

Modell
CLK Coupe (BM 208)

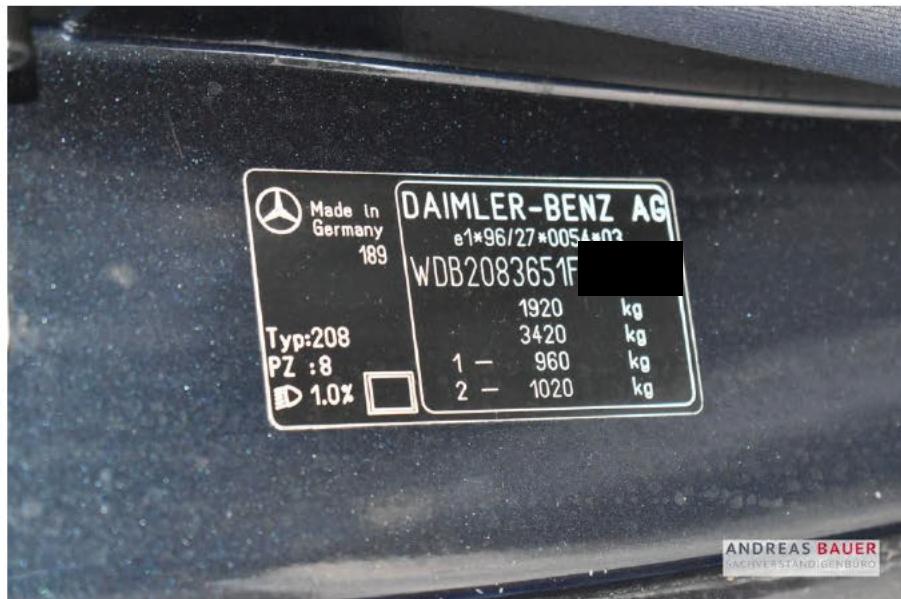
FIN

Die Fahrzeugidentifikationsnummer wurde durch den Sachverständigen am Fahrzeug überprüft.

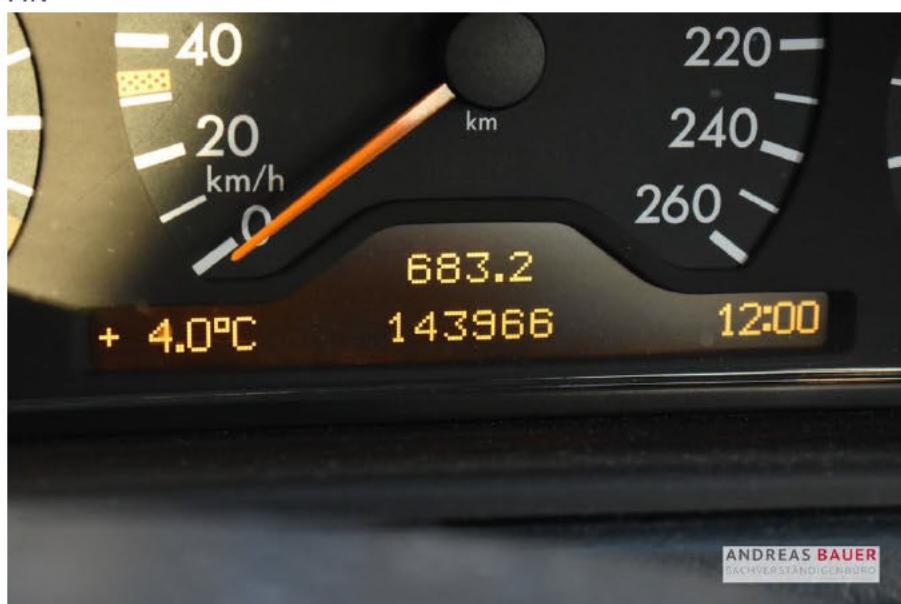
Allgemeinzustand	mäßig
Lack	SMARAGDSCHWARZ - METALLICLACK Metallic (kratzfesterer Klarlack)
Anzahl Vorbesitzer	unbekannt
Laufleistung abgelesen	143.966 km
